# Asbestinventarisatetest

Fazantendreef 12, 2360 Oud-Turnhout

Attestnummer : **20250529-000188.000**

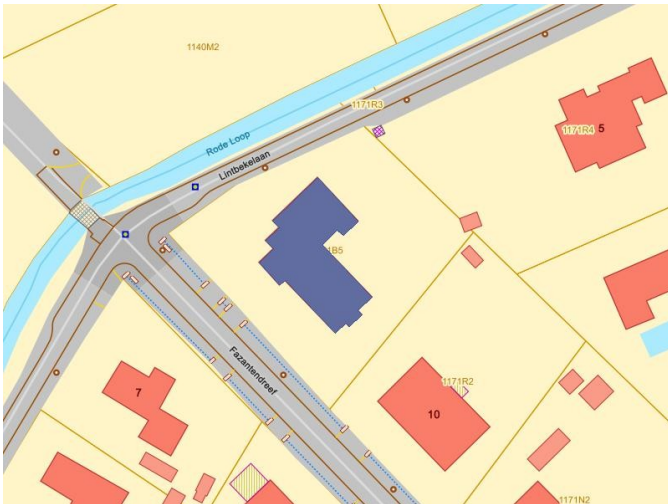
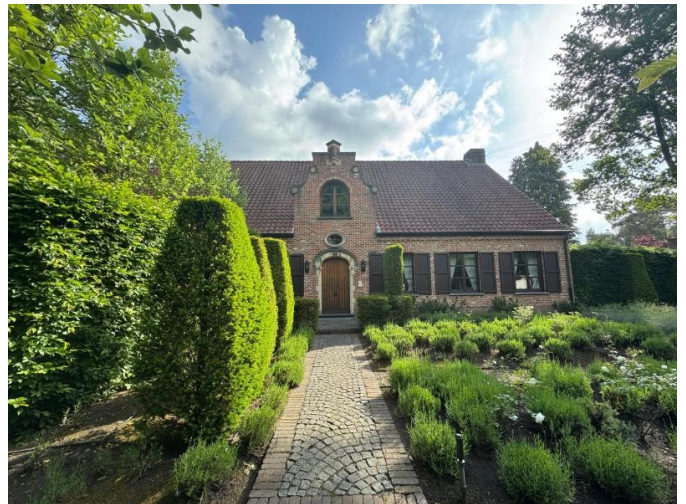
## Zone 1: Woning

Tijdens de inspectie vastgesteld:

- 0 Asbestmaterialen
- 2 Beperkingen
- 0 Uitsluitingen
- 0 Roerende goederen
- 0 Puin, steenslag, (water)bodem
- 7 Adviezen
- 2 Geen asbest

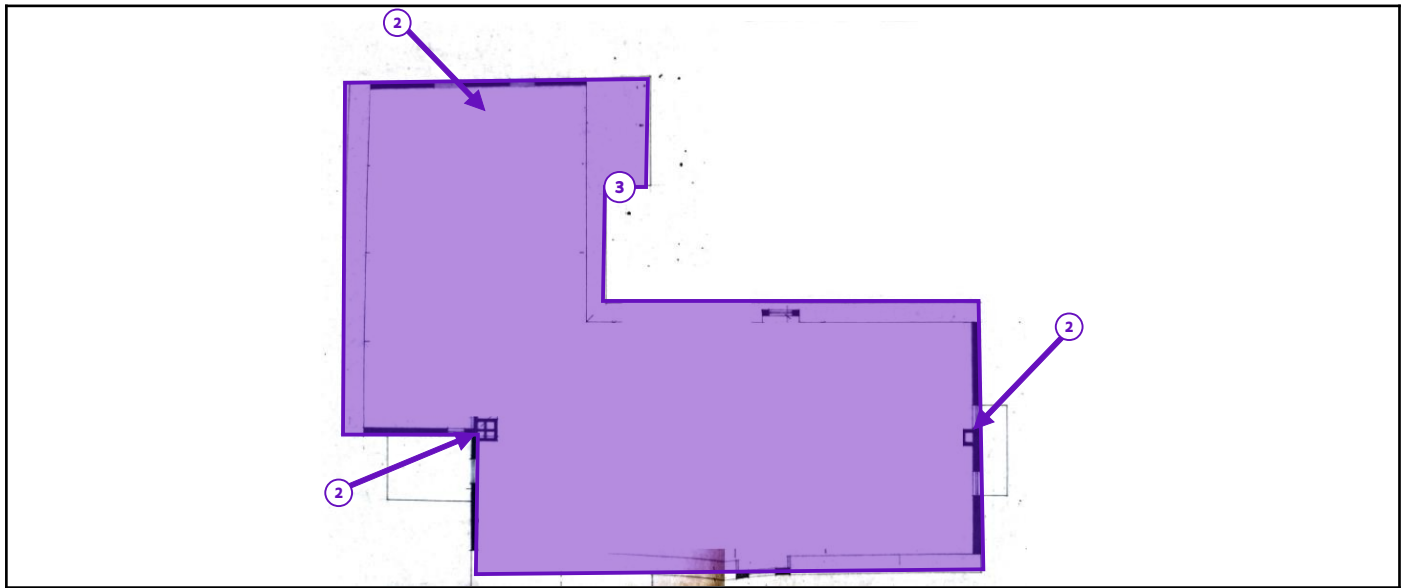
## Plan 1.8: Dakplan

| Beschrijving | Type | Actie |
|---|---|---|
| 3. Dakopbouw hellend dak | Advies | - |

Dak bestaat uit dakpannen, kepers, panlatten, vochtwerende doek als onderdak. Aan de binnenzijde zijn er afgewerkte isolatiepanelen. Deze materialen zijn niet asbestverdacht.

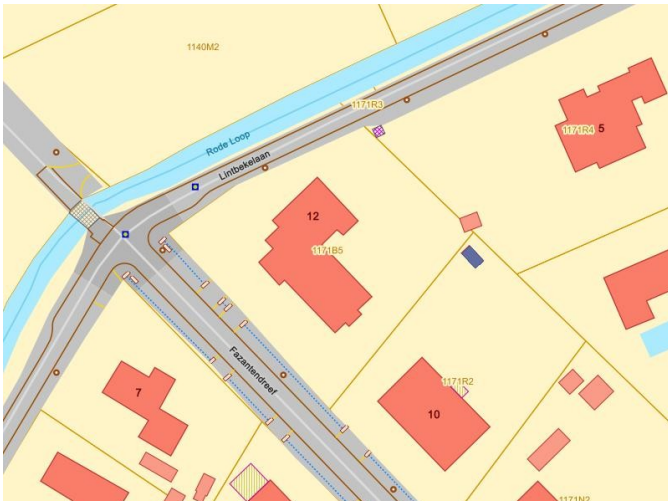
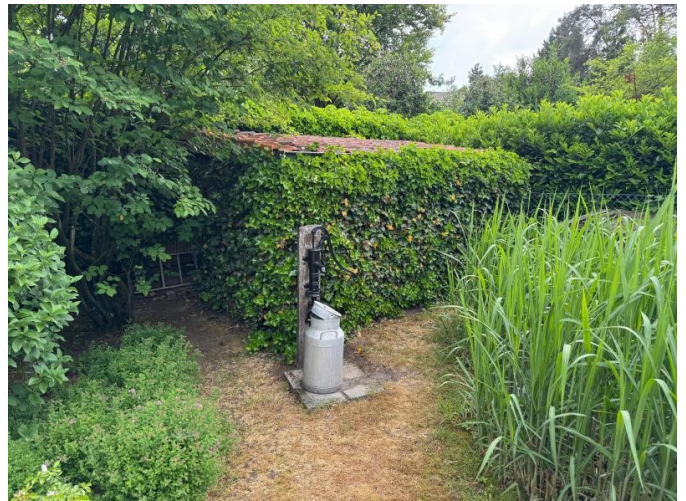
## Zone 2: Tuinberging

Tijdens de inspectie vastgesteld:

- 0 Asbestmaterialen
- 0 Beperkingen
- 0 Uitsluitingen
- 0 Roerende goederen
- 0 Puin, steenslag, (water)bodem
- 1 Advies
- 0 Geen asbest

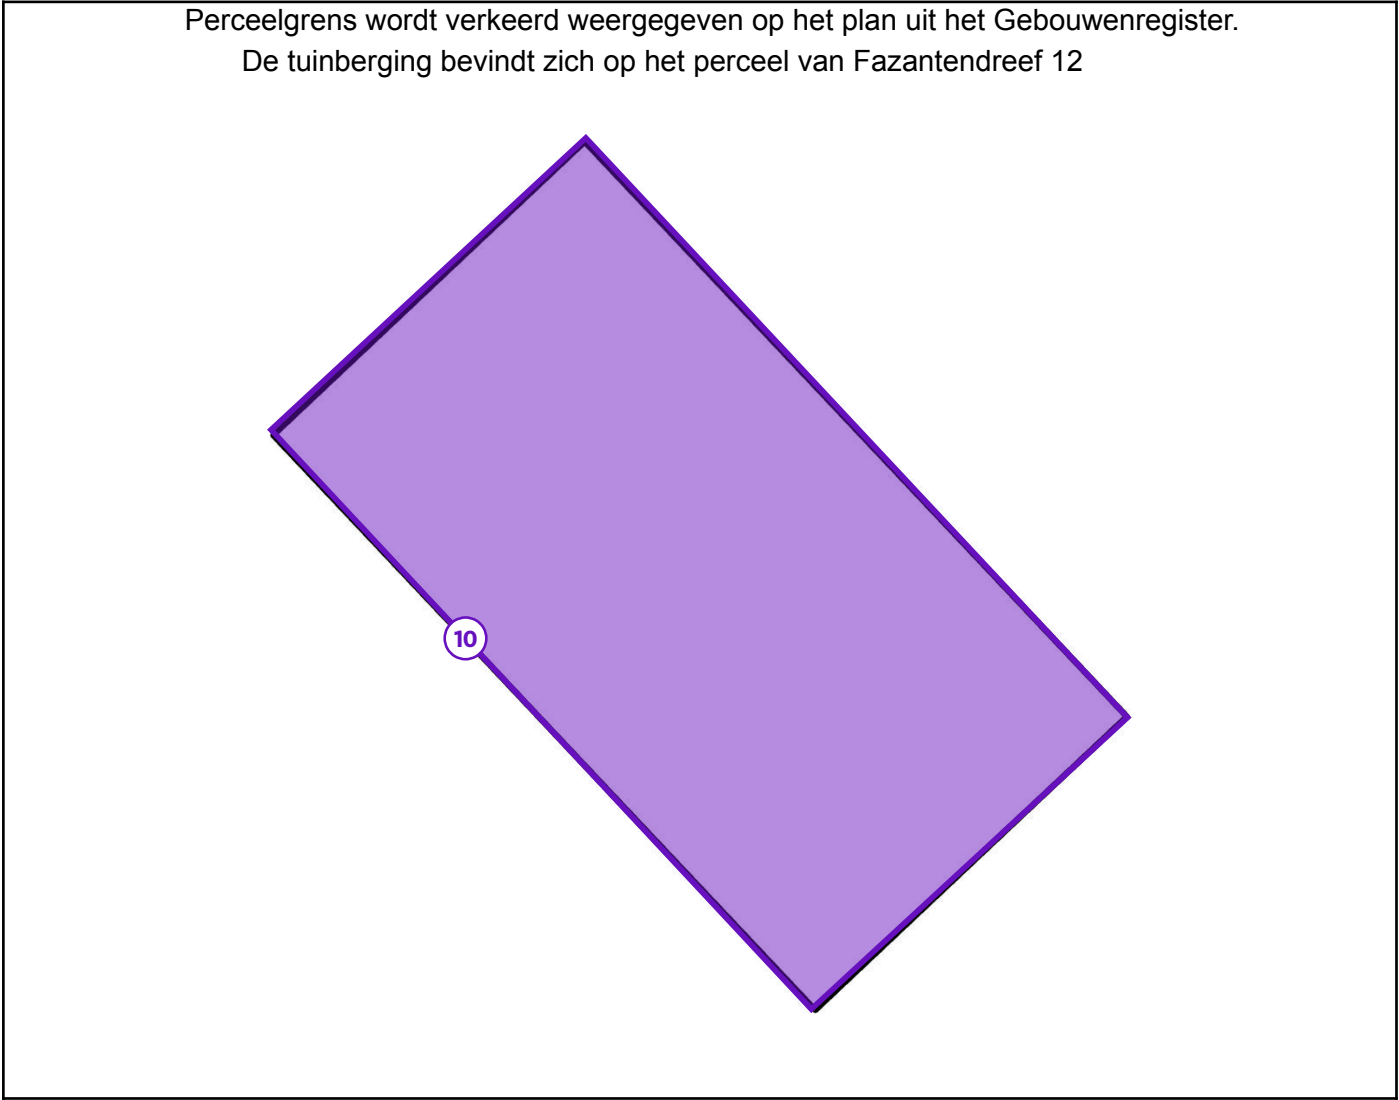
## Plan 2.1: Tuinberging plan

| Beschrijving | Type | Actie |
|---|---|---|
| 10. Tuinberging | Advies | - |

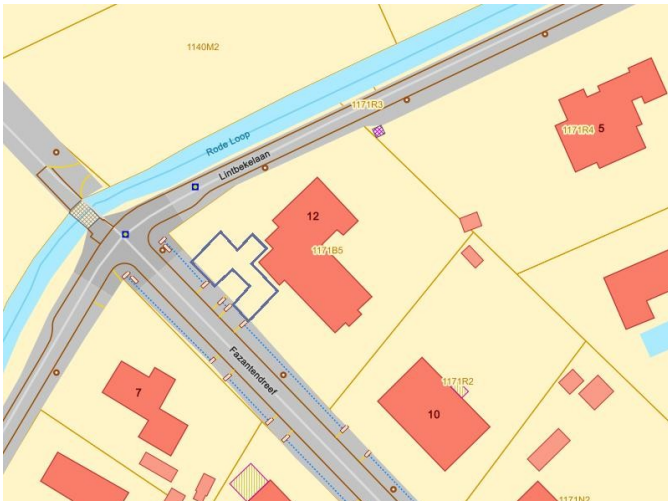
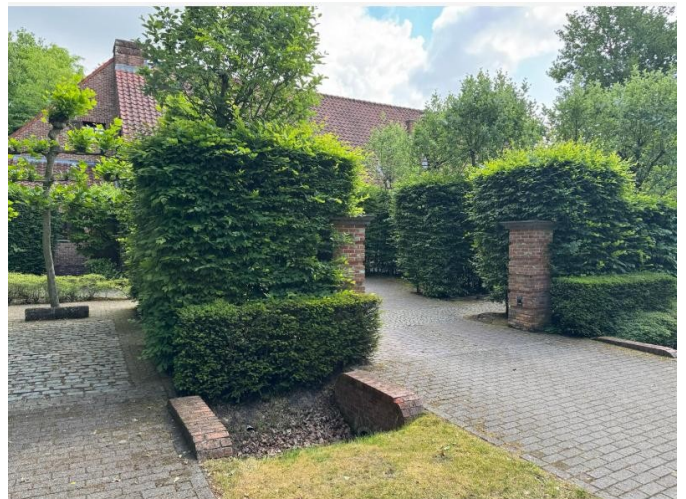
## Zone 3: Verharding oprit

Tijdens de inspectie vastgesteld:

- 0 Asbestmaterialen
- 0 Beperkingen
- 0 Uitsluitingen
- 0 Roerende goederen
- 0 Puin, steenslag, (water)bodem
- 0 Adviezen
- 0 Geen asbest

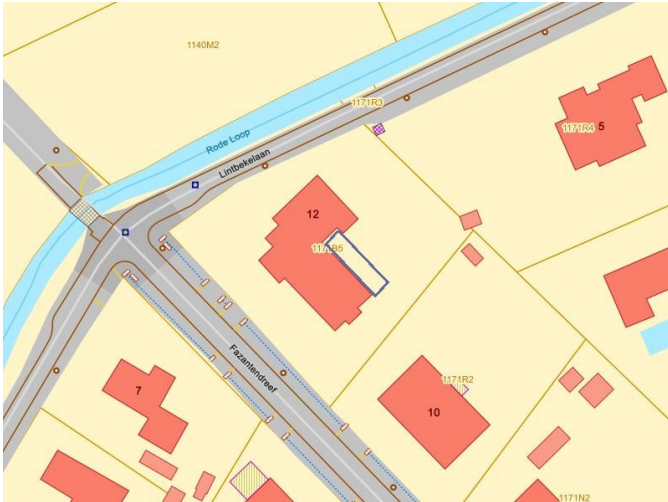
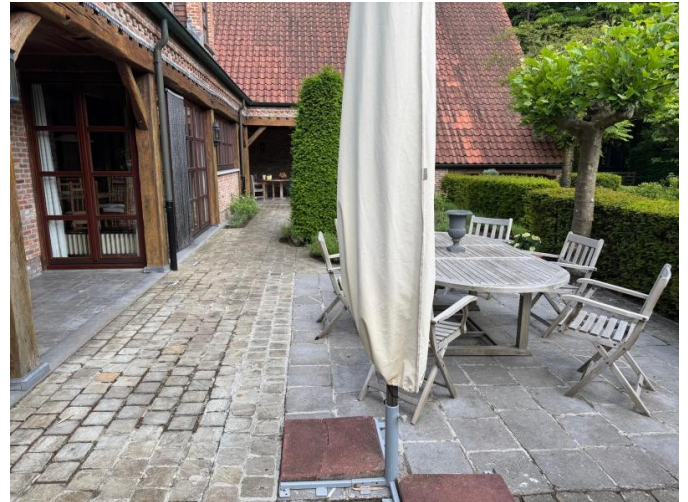
## Zone 4: Verharding terras

Tijdens de inspectie vastgesteld:

- 0 Asbestmaterialen
- 0 Beperkingen
- 0 Uitsluitingen
- 0 Roerende goederen
- 0 Puin, steenslag, (water)bodem
- 0 Adviezen
- 0 Geen asbest
