# Asbestinventarisatetest

Congolaan 8, 8470 Gistel

Attestnummer : 20250407-000045.000

Uitgegeven op : 07.04.2025

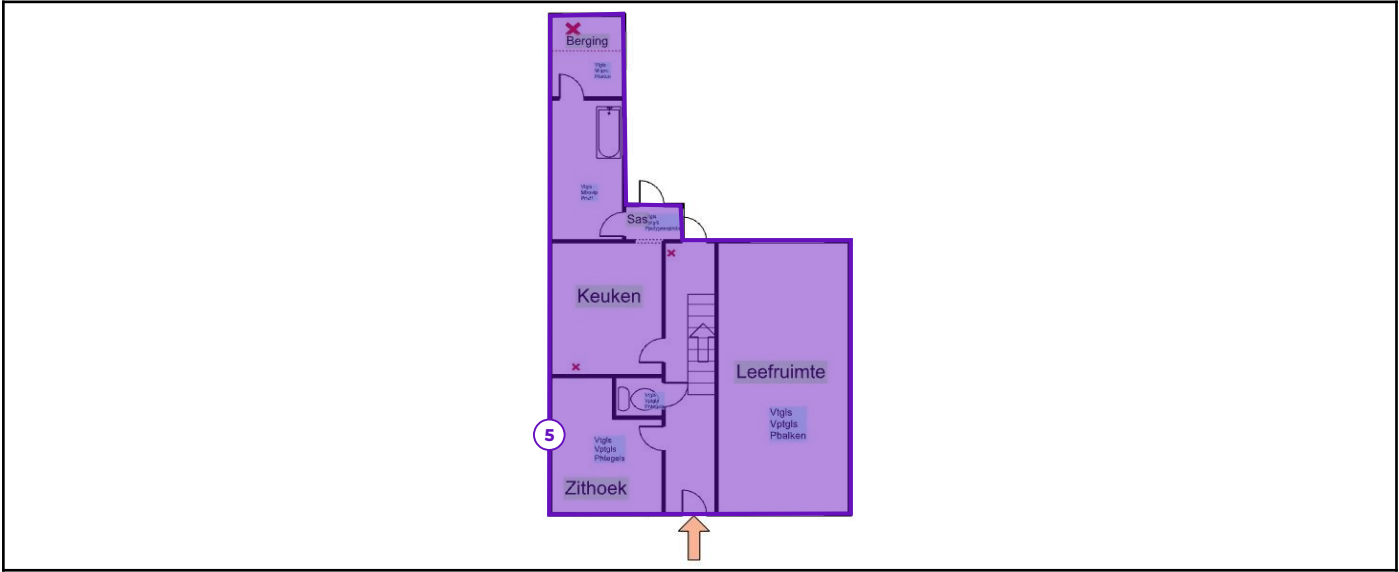
# Plan 1.1: locatie auditief onderzoek +0

| Beschrijving | Type | Actie |
|---|---|---|
| 5. Auditief onderzoek muren/stijlwanden/voorzetwanden met behang | Advies | - |

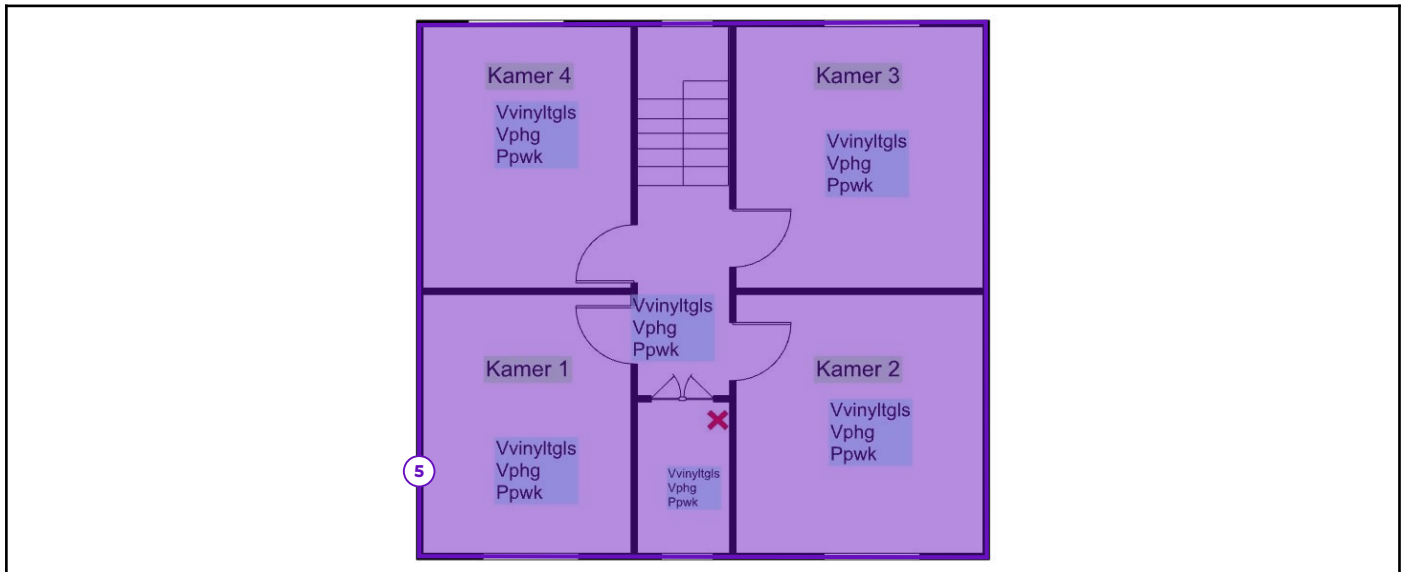
## Plan 1.2: locatie auditief onderzoek +1

| Beschrijving | Type | Actie |
|---|---|---|
| 5. Auditief onderzoek muren/stijlwanden/voorzetwanden met behang | Advies | - |

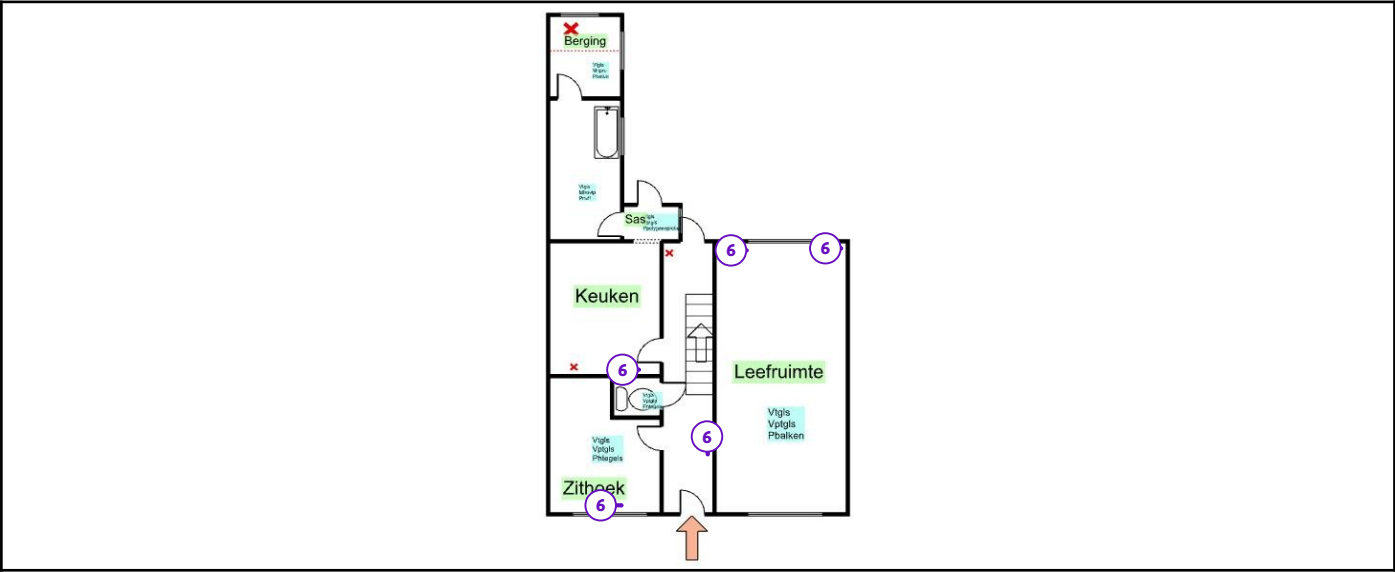
# Plan 1.8: locatie te onderzoeken radiatoren +0

| Beschrijving | Type | Actie |
|---|---|---|
| 6. Oude radiatoren | Advies | - |

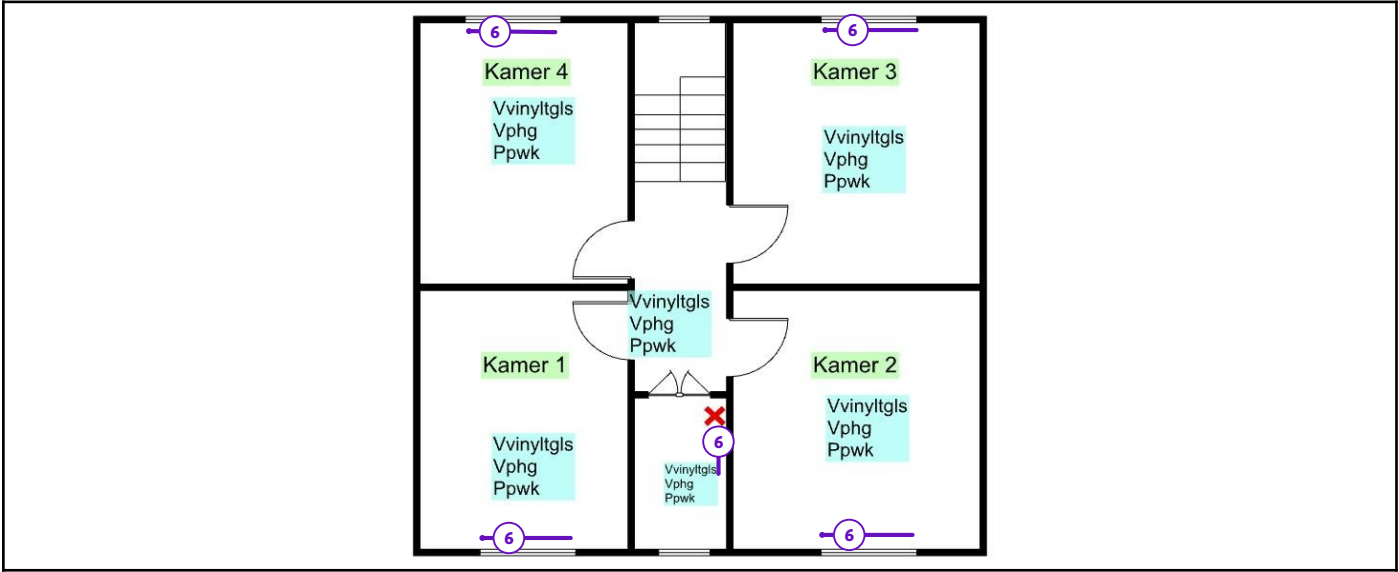
# Plan 1.9: locatie te onderzoeken radiatoren +1

| Beschrijving | Type | Actie |
|---|---|---|
| 6. Oude radiatoren | Advies | - |

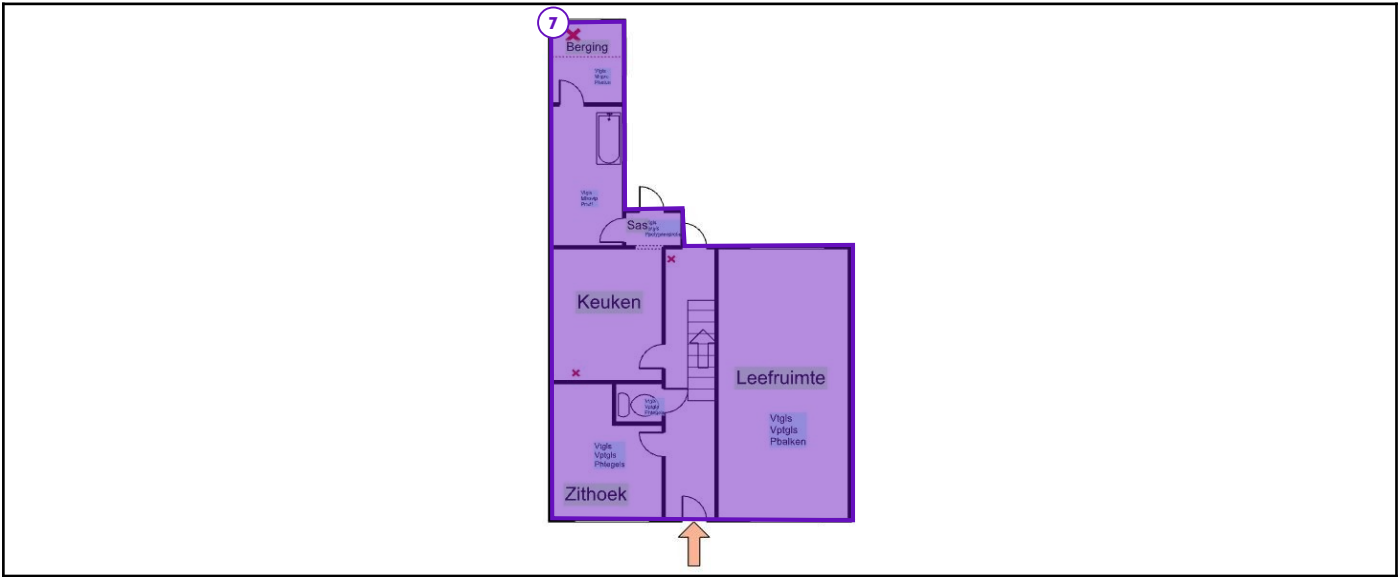
## Plan 1.12: locatie te onderzoeken vloertegels +0

| Beschrijving | Type | Actie |
|---|---|---|
| 7. Vloertegels | Advies | - |

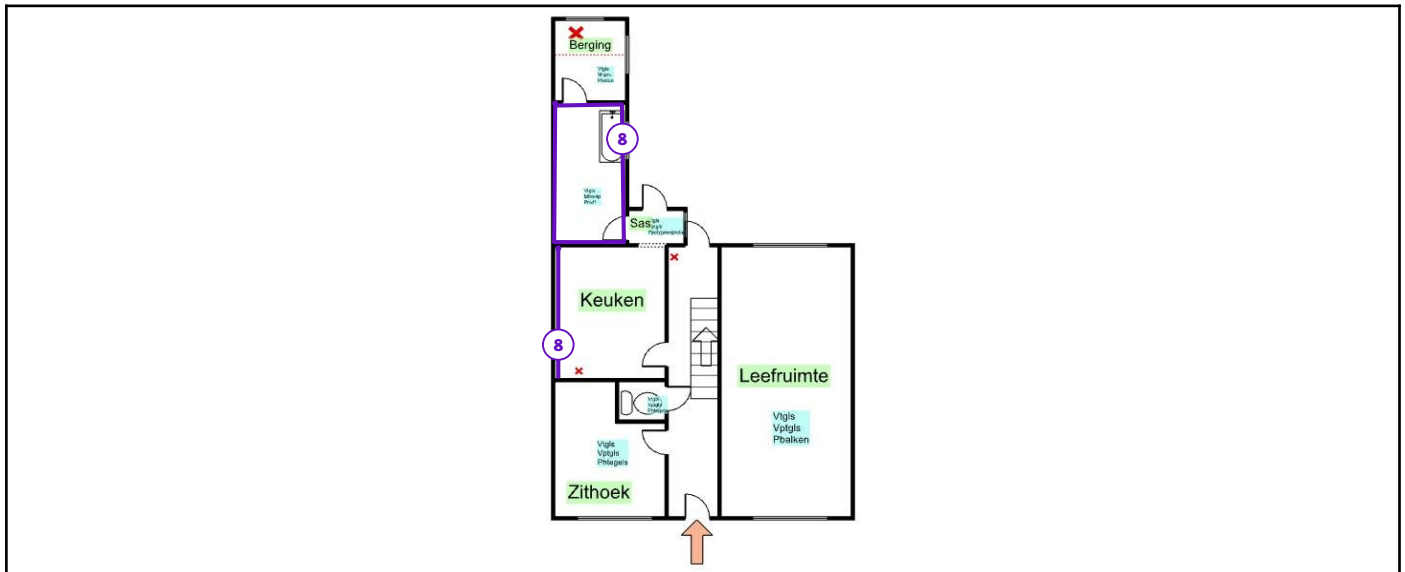
## Plan 1.15: locatie wandtegels/tegellijm +0

| Beschrijving | Type | Actie |
|---|---|---|
| 8. Wandtegels/tegellijm | Advies | - |

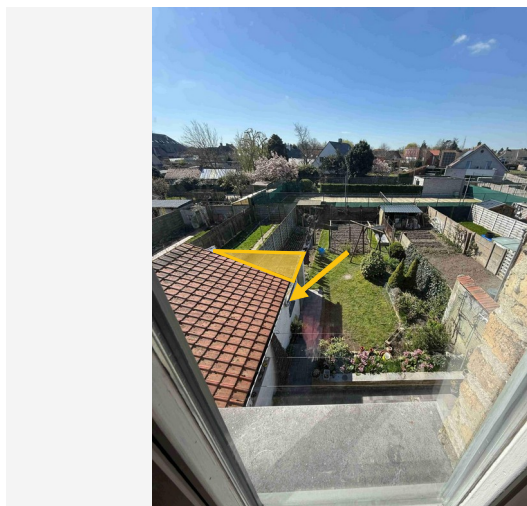
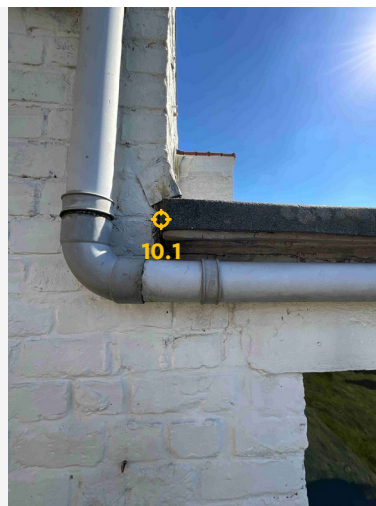
## Fiche 10: Roofing

Geen asbest

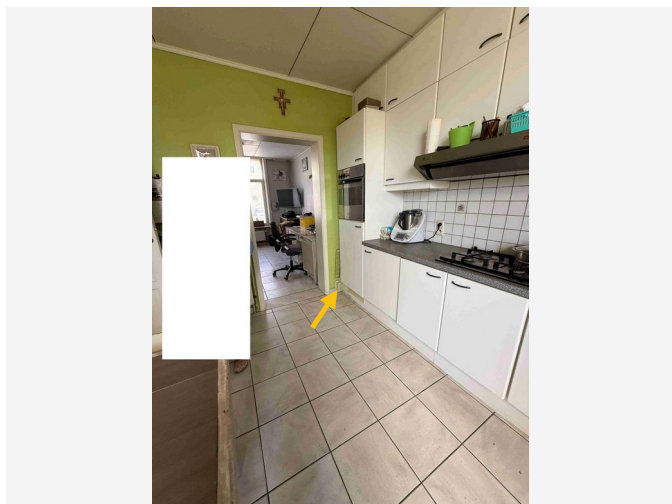
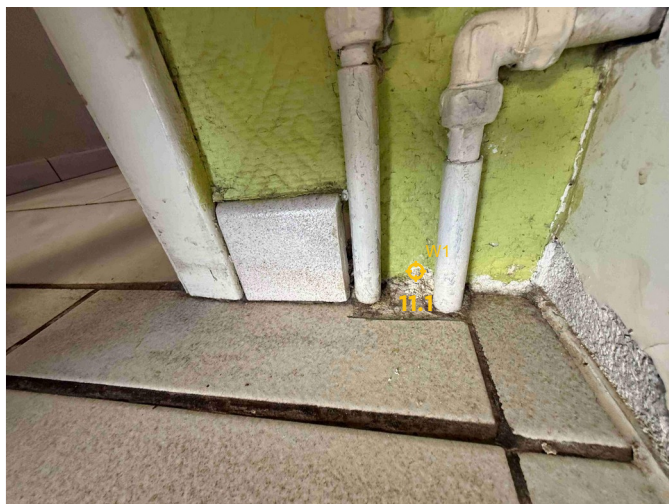
## Fiche 11: Pleisterwerk wanden

Geen asbest

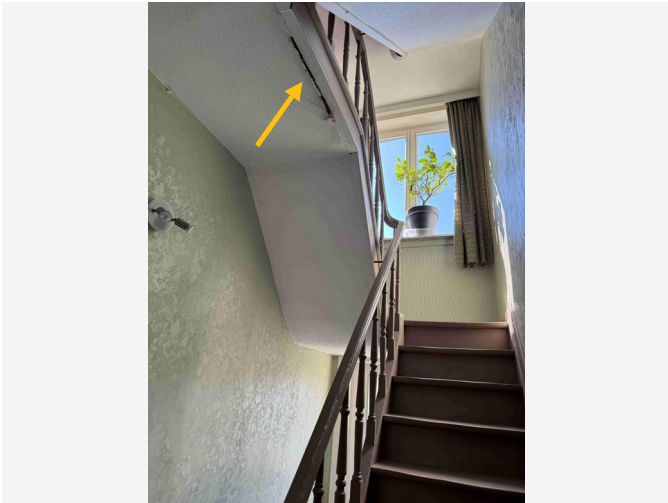
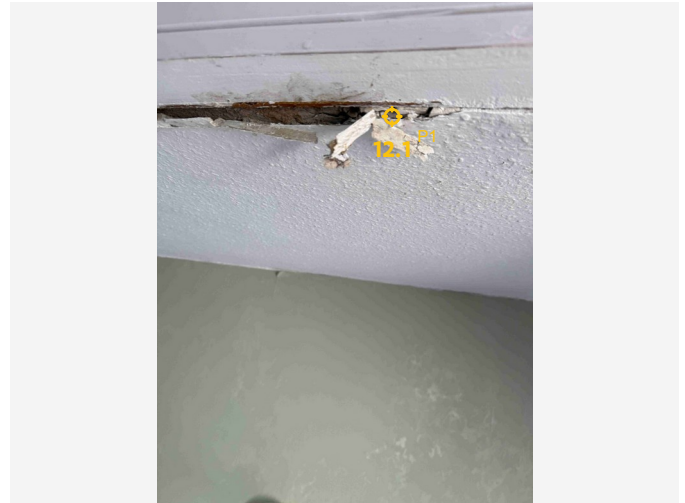
## Fiche 12: Pleisterwerk plafonds

Geen asbest
