# Asbestinventarisatetest

Biezenstraat 35, 9870 Zulte

Attestnummer : 20250528-000263.000

Uitgegeven op : 28.05.2025

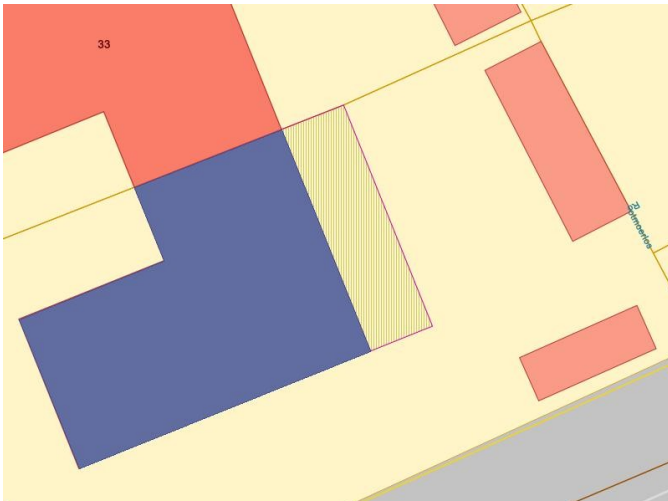
## Zone 1: Hoofdgebouw

Tijdens de inspectie vastgesteld:

- 0 Asbestmaterialen
- 1 **Beperking**
- 0 Uitsluitingen
- 0 Roerende goederen
- 0 Puin, steenslag, (water)bodem
- 0 Adviezen
- 4 **Geen asbest**

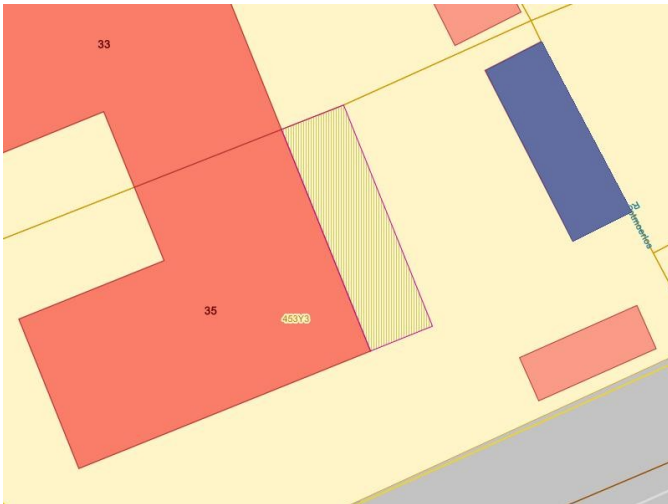
## Zone 2: Bijgebouw

Tijdens de inspectie vastgesteld:

- 1 Asbestmateriaal**
- 0 Beperkingen
- 0 Uitsluitingen
- 0 Roerende goederen
- 0 Puin, steenslag, (water)bodem
- 0 Adviezen
- 0 Geen asbest

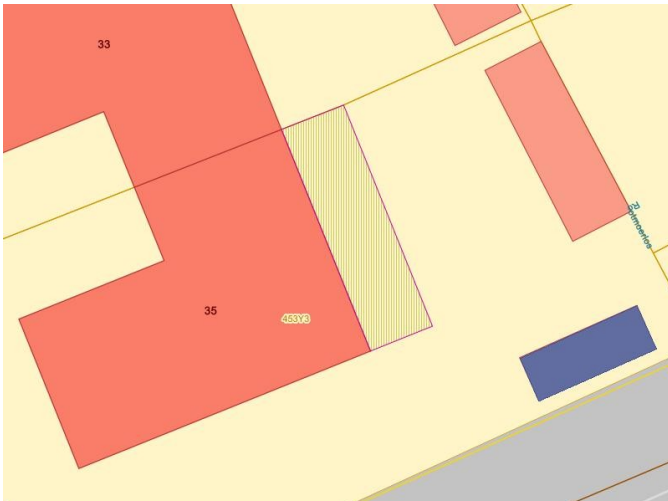
## Zone 3: Bijgebouw

Tijdens de inspectie vastgesteld:

- 0 Asbestmaterialen
- 0 Beperkingen
- 0 Uitsluitingen
- 0 Roerende goederen
- 0 Puin, steenslag, (water)bodem
- 0 Adviezen
- 1 **Geen asbest**
