# Asbestinventarisatetest

Elenestraat 80, 9620 Zottegem

Attestnummer : 20250606-000247.000

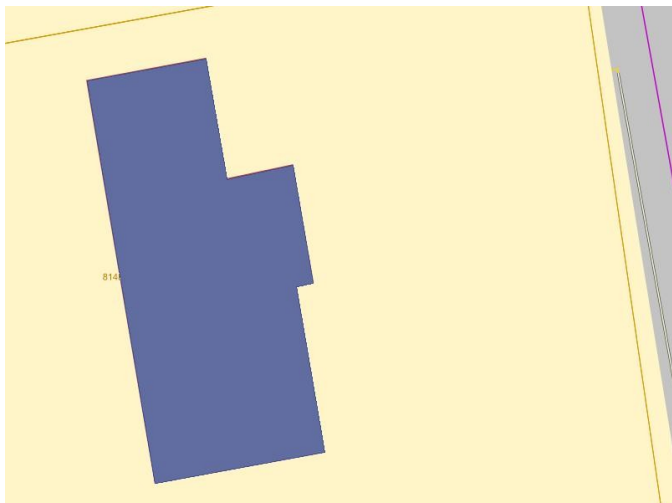
## Zone 1: Woning

Tijdens de inspectie vastgesteld:

**2 Asbestmaterialen**

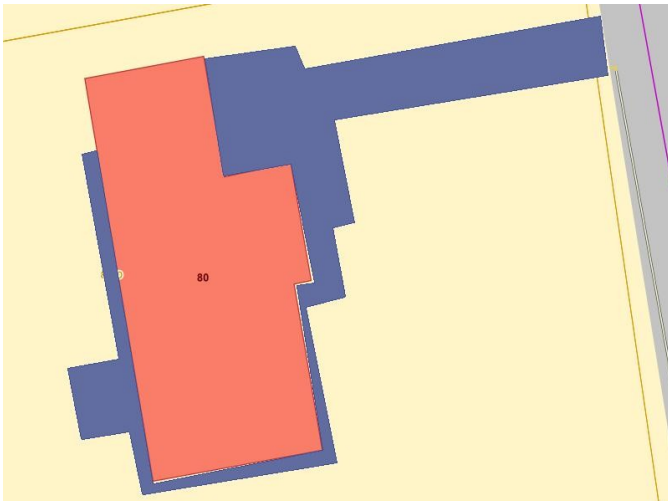
## Zone 2: Verharding

Tijdens de inspectie vastgesteld:

- 0 Asbestmaterialen
- 0 Beperkingen
- 0 Uitsluitingen
- 0 Roerende goederen
- 0 Puin, steenslag, (water)bodem
- 0 Adviezen
- 0 Geen asbest
