# Asbestinventarisatetest

Lindelaan 6, 2288 Grobbendonk

Attestnummer : 20250606-000305.000

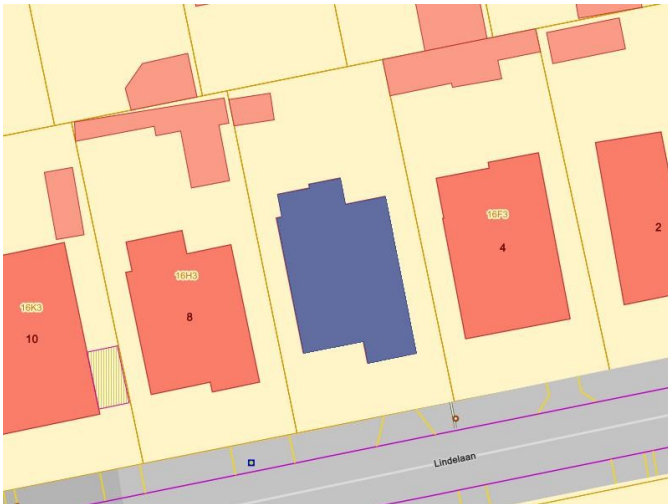
## Zone 1: Hoofdgebouw

Tijdens de inspectie vastgesteld:

- 1 Asbestmateriaal**
- 2 Beperkingen**
- 0 Uitsluitingen
- 0 Roerende goederen
- 0 Puin, steenslag, (water)bodem
- 3 Adviezen**
- 4 Geen asbest**

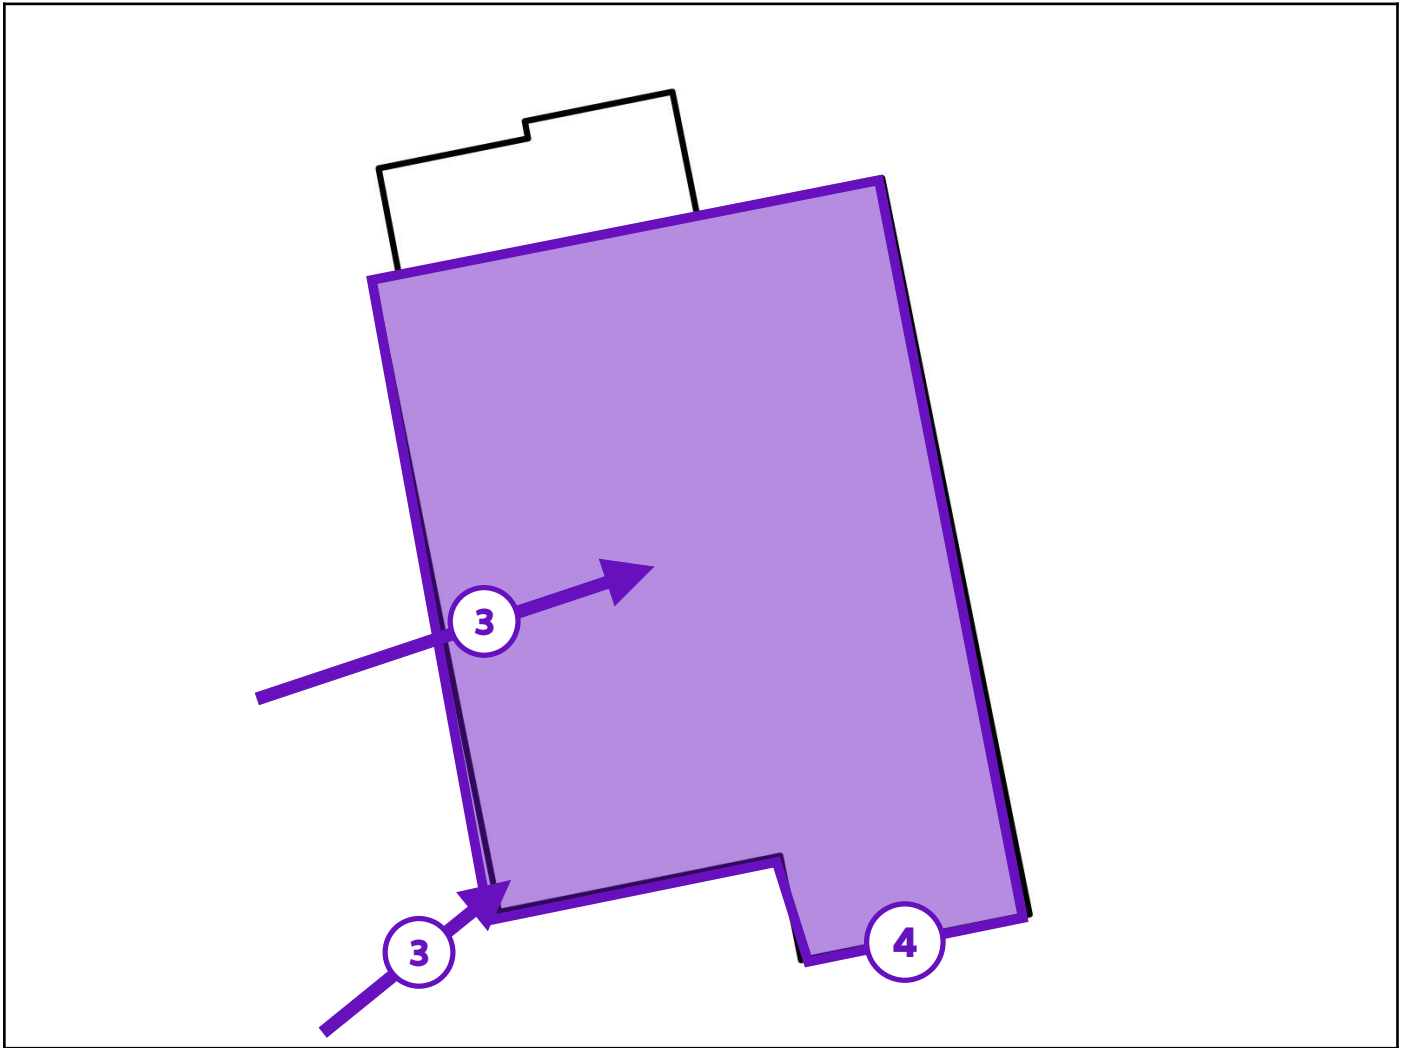
## Plan 1.4: Hoofdgebouw plan

| Beschrijving | Type | Actie |
|---|---|---|
| 4. Roofing op woning | Advies | - |

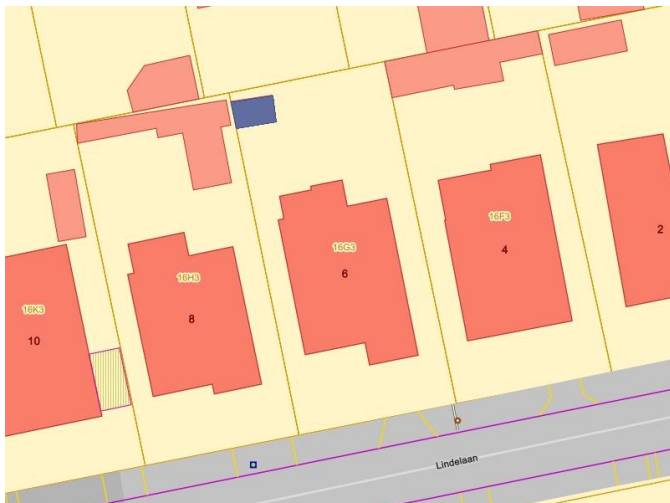
## Zone 2: Bijgebouw

Tijdens de inspectie vastgesteld:

- 0 Asbestmaterialen
- 0 Beperkingen
- 0 Uitsluitingen
- 0 Roerende goederen
- 0 Puin, steenslag, (water)bodem
- 0 Adviezen
- 1 Geen asbest**

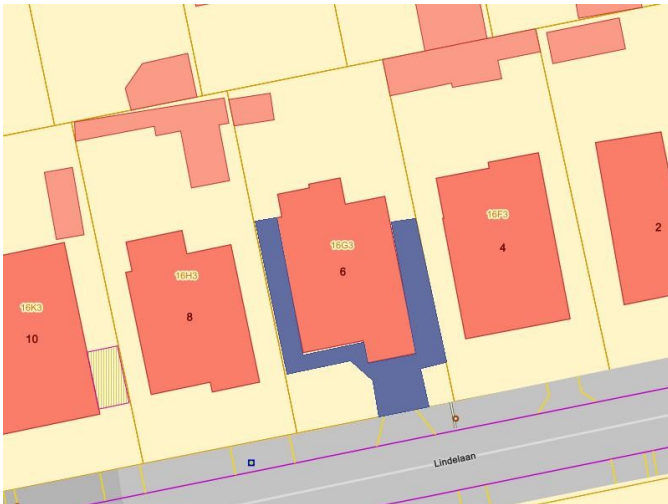
## Zone 3: Asfalt oprit

Tijdens de inspectie vastgesteld:

- 0 Asbestmaterialen
- 0 Beperkingen
- 0 Uitsluitingen
- 0 Roerende goederen
- 0 Puin, steenslag, (water)bodem
- 0 Adviezen
- 1 Geen asbest**
