# Asbestinventarisatetest

Diepenbroekstraat 28, 9230 Wetteren

Attestnummer : 20250513-000391.000

Uitgegeven op : 13.05.2025

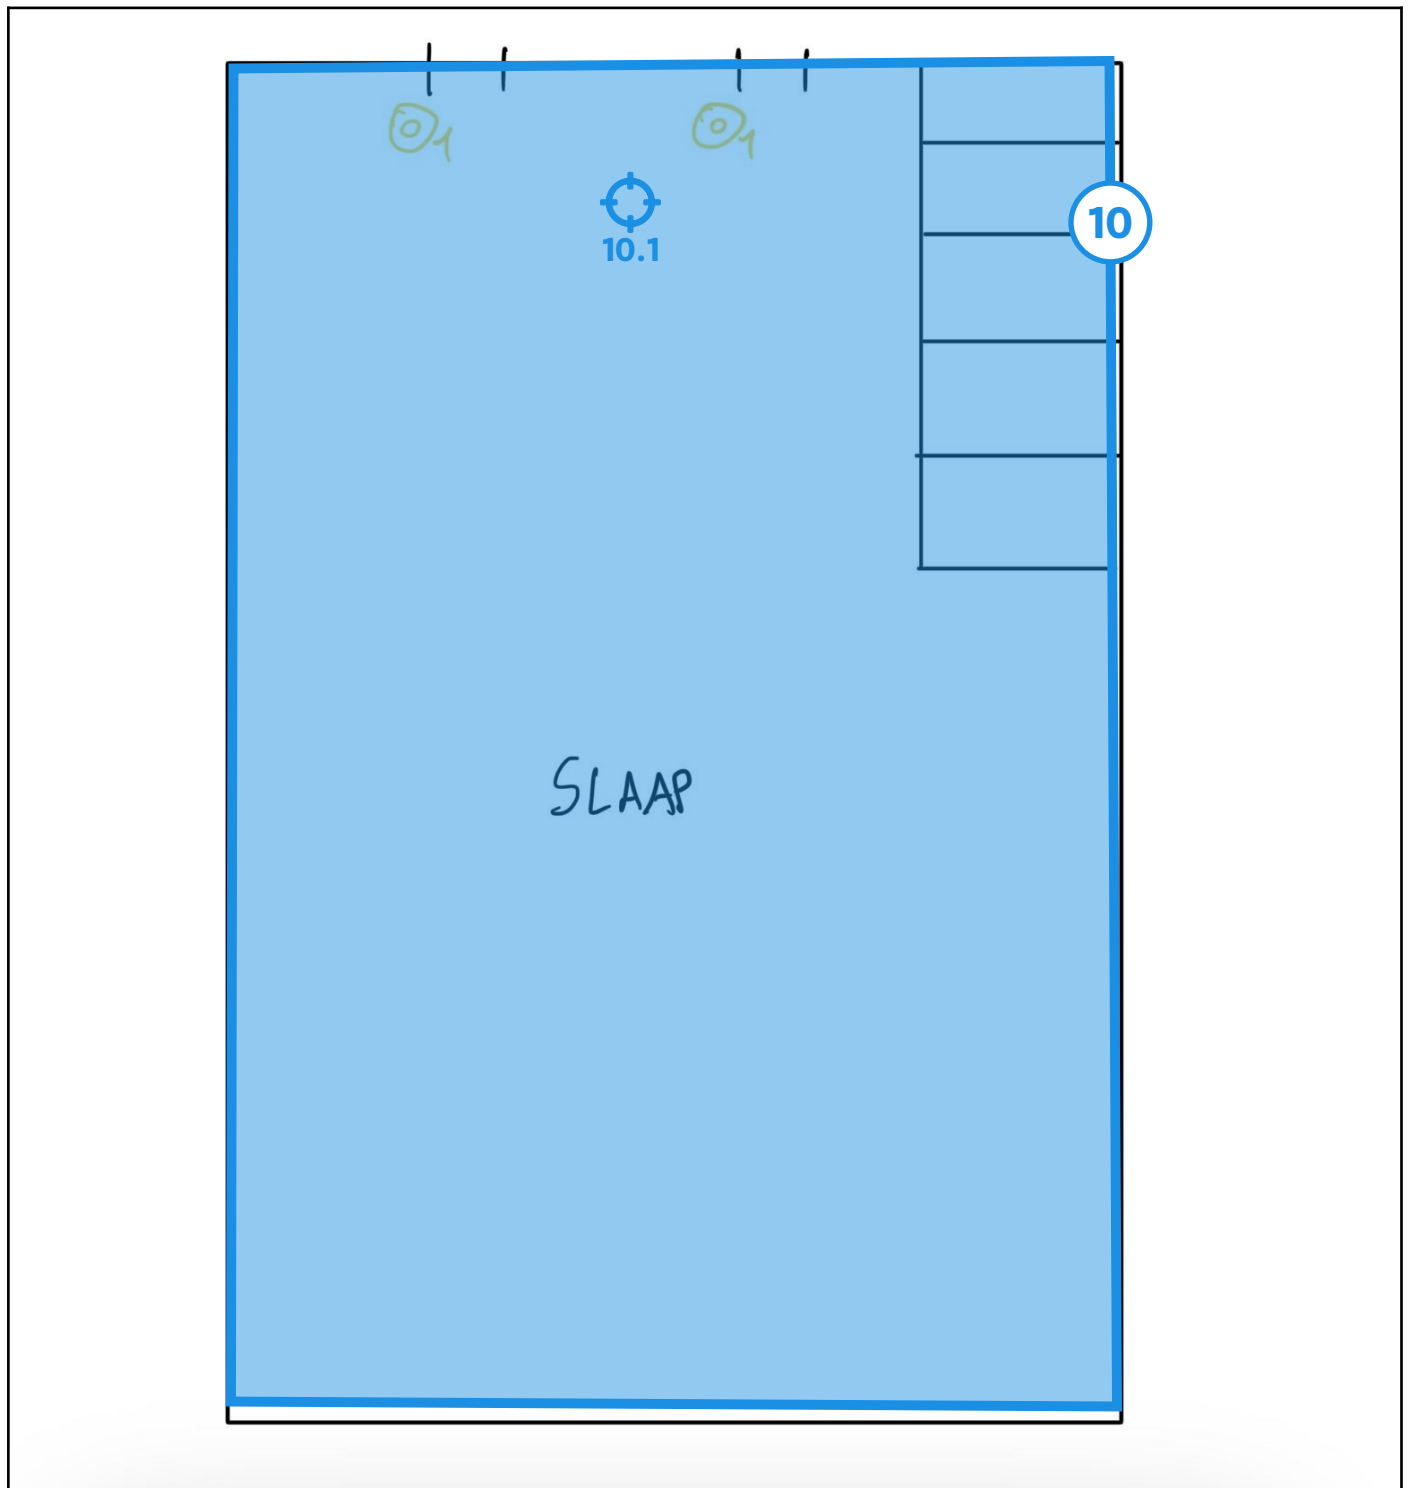
## Plan 1.1: 2 de verdieping

| Beschrijving | Type | Actie |
|---|---|---|
| 10.1 Code: M01 | Puntmonster | - |

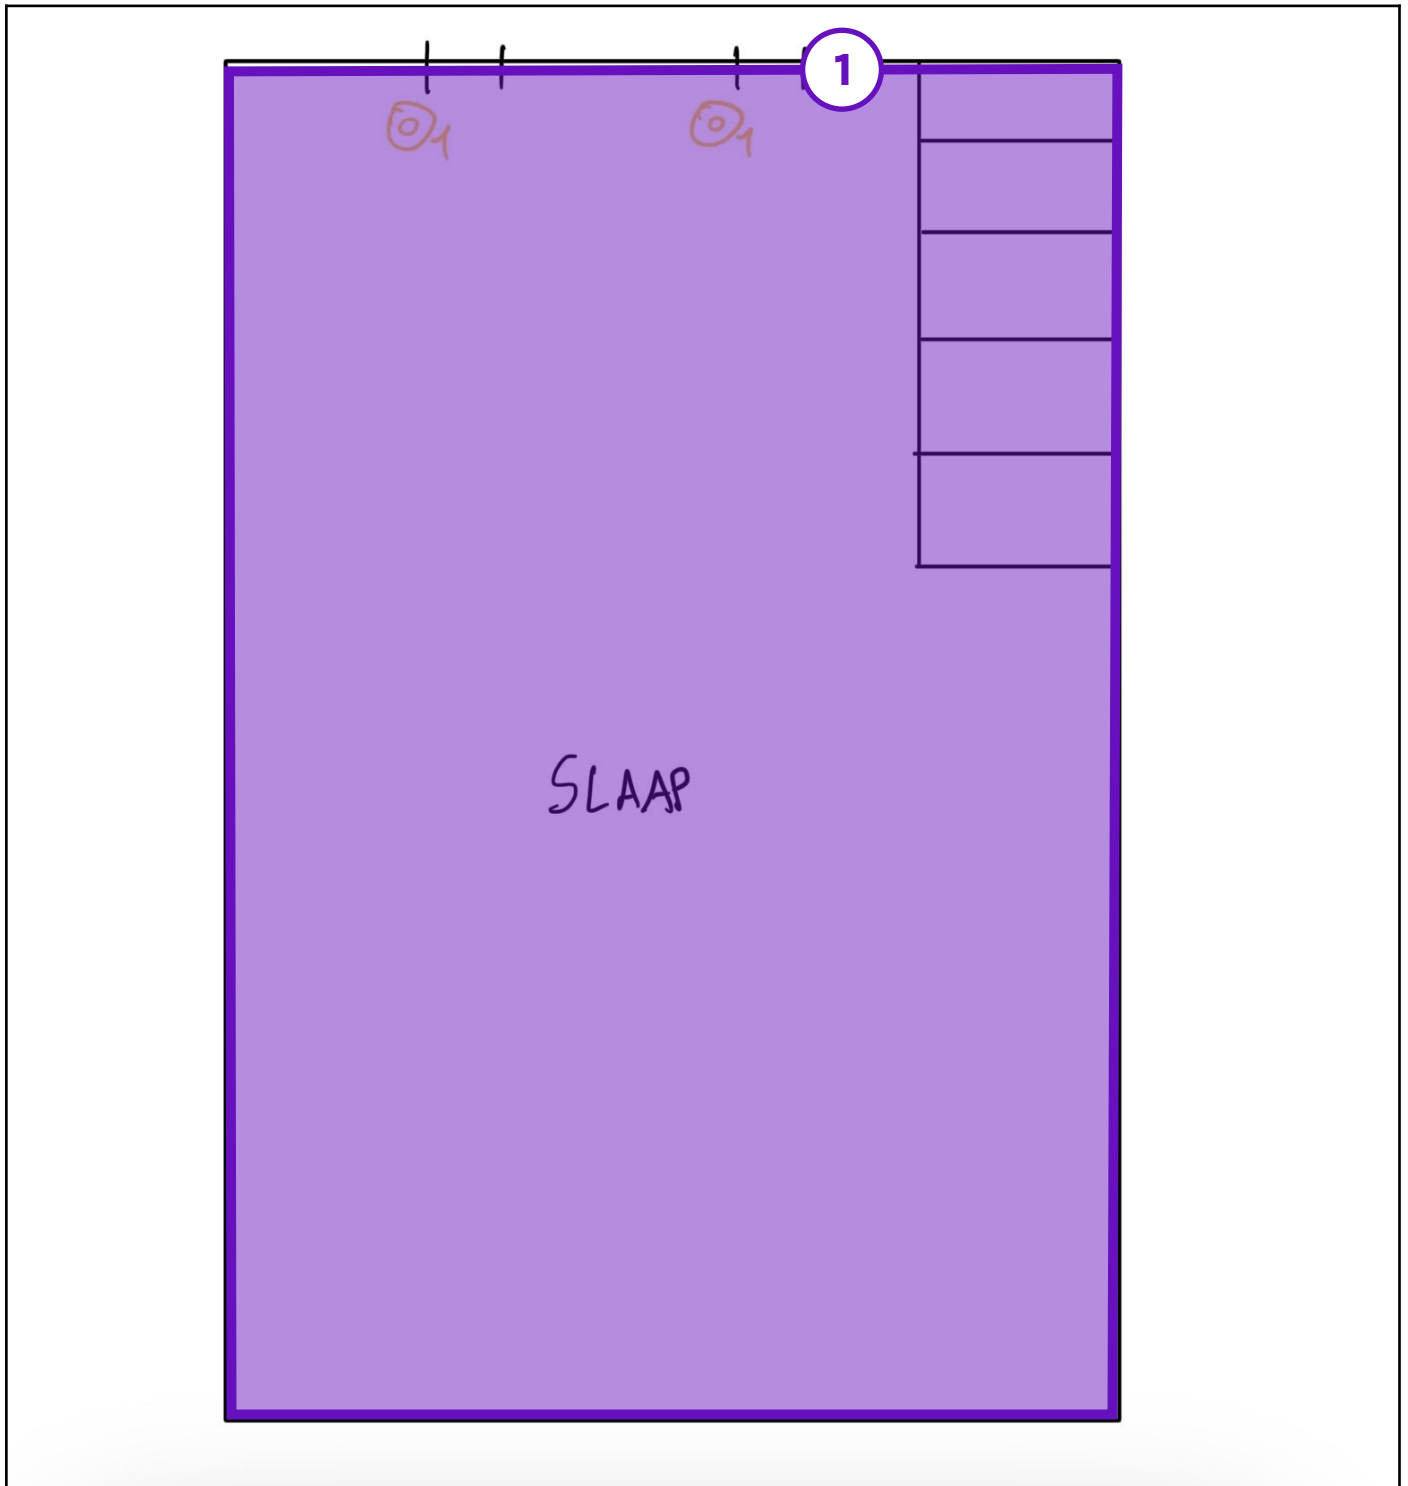
## Plan 1.2: 2 de verdieping

| Beschrijving | Type | Actie |
|---|---|---|
| 1. Plafondafwerking in gipskartonplaten | Advies | - |

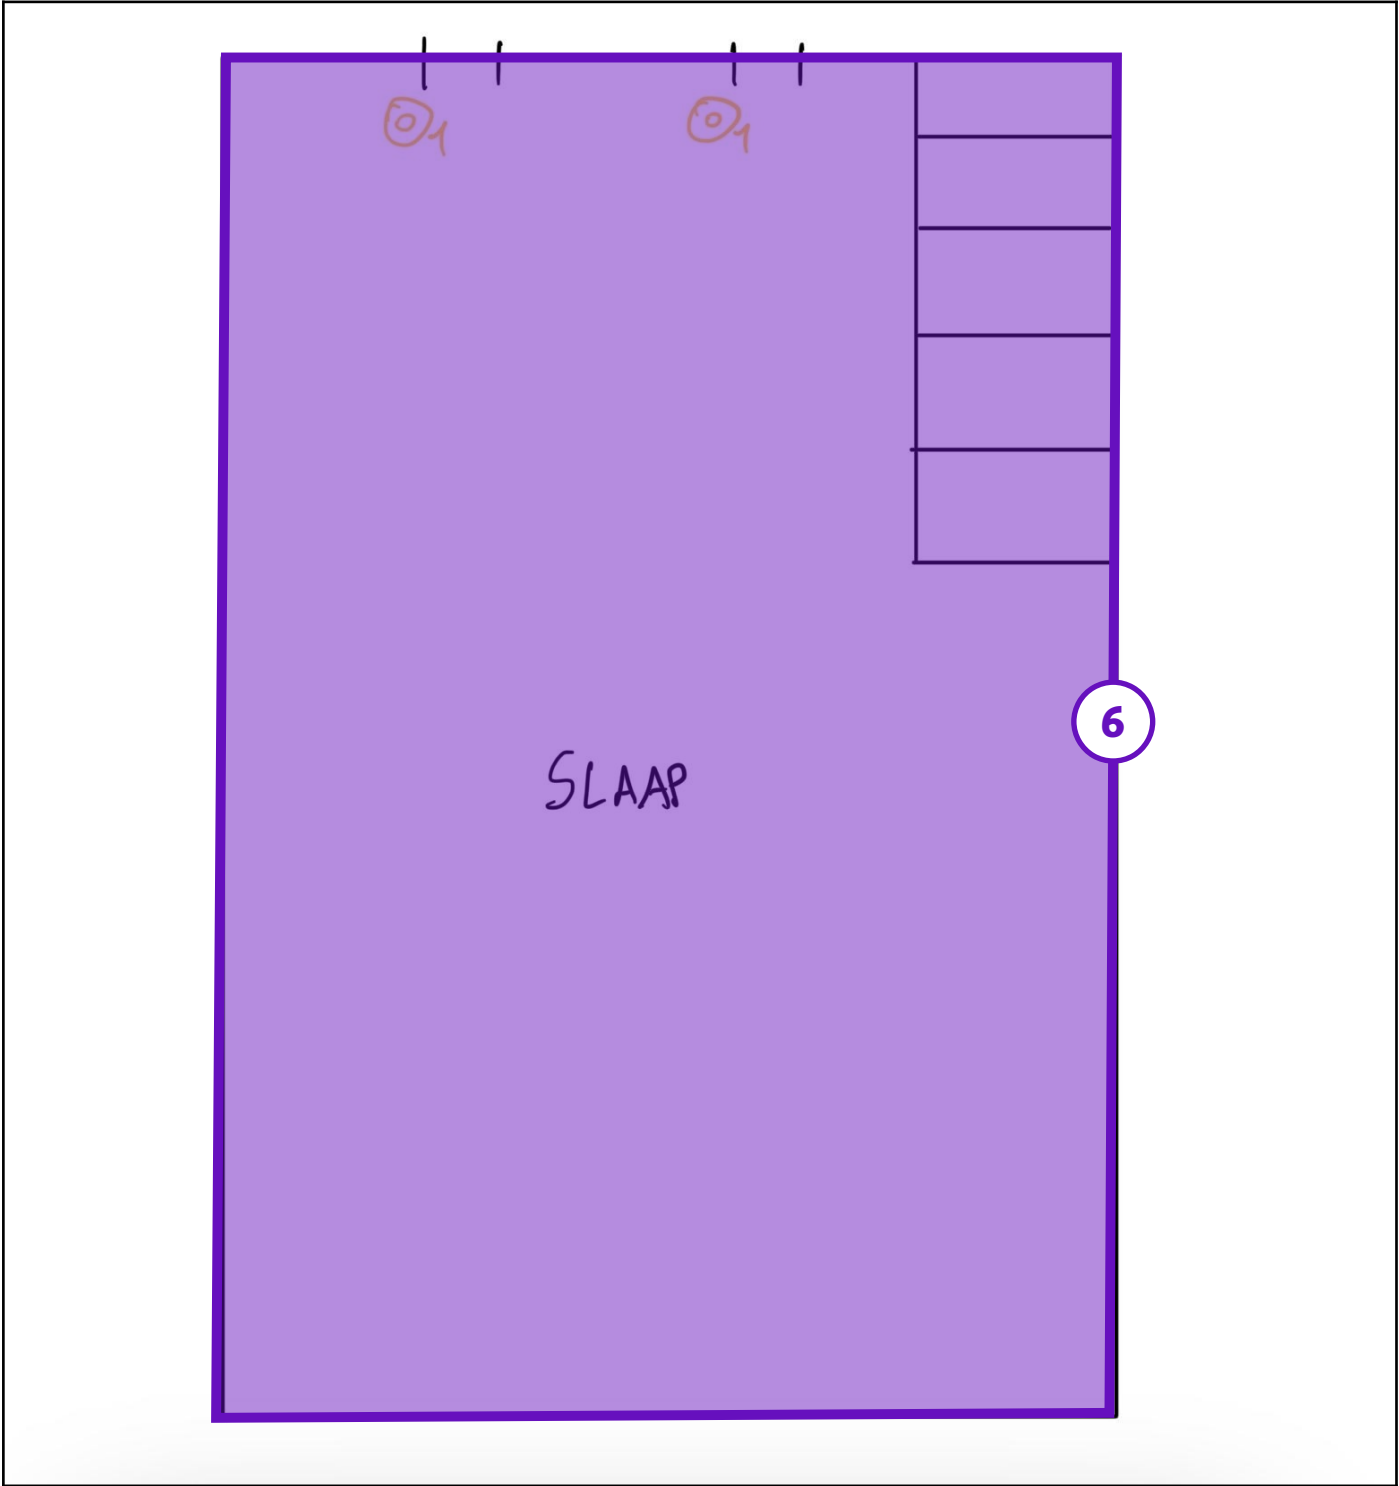
### Plan 1.3: 2 de verdieping

| Beschrijving | Type | Actie |
|---|---|---|
| 6. Vloerbekleding - Niet verdacht | Advies | - |

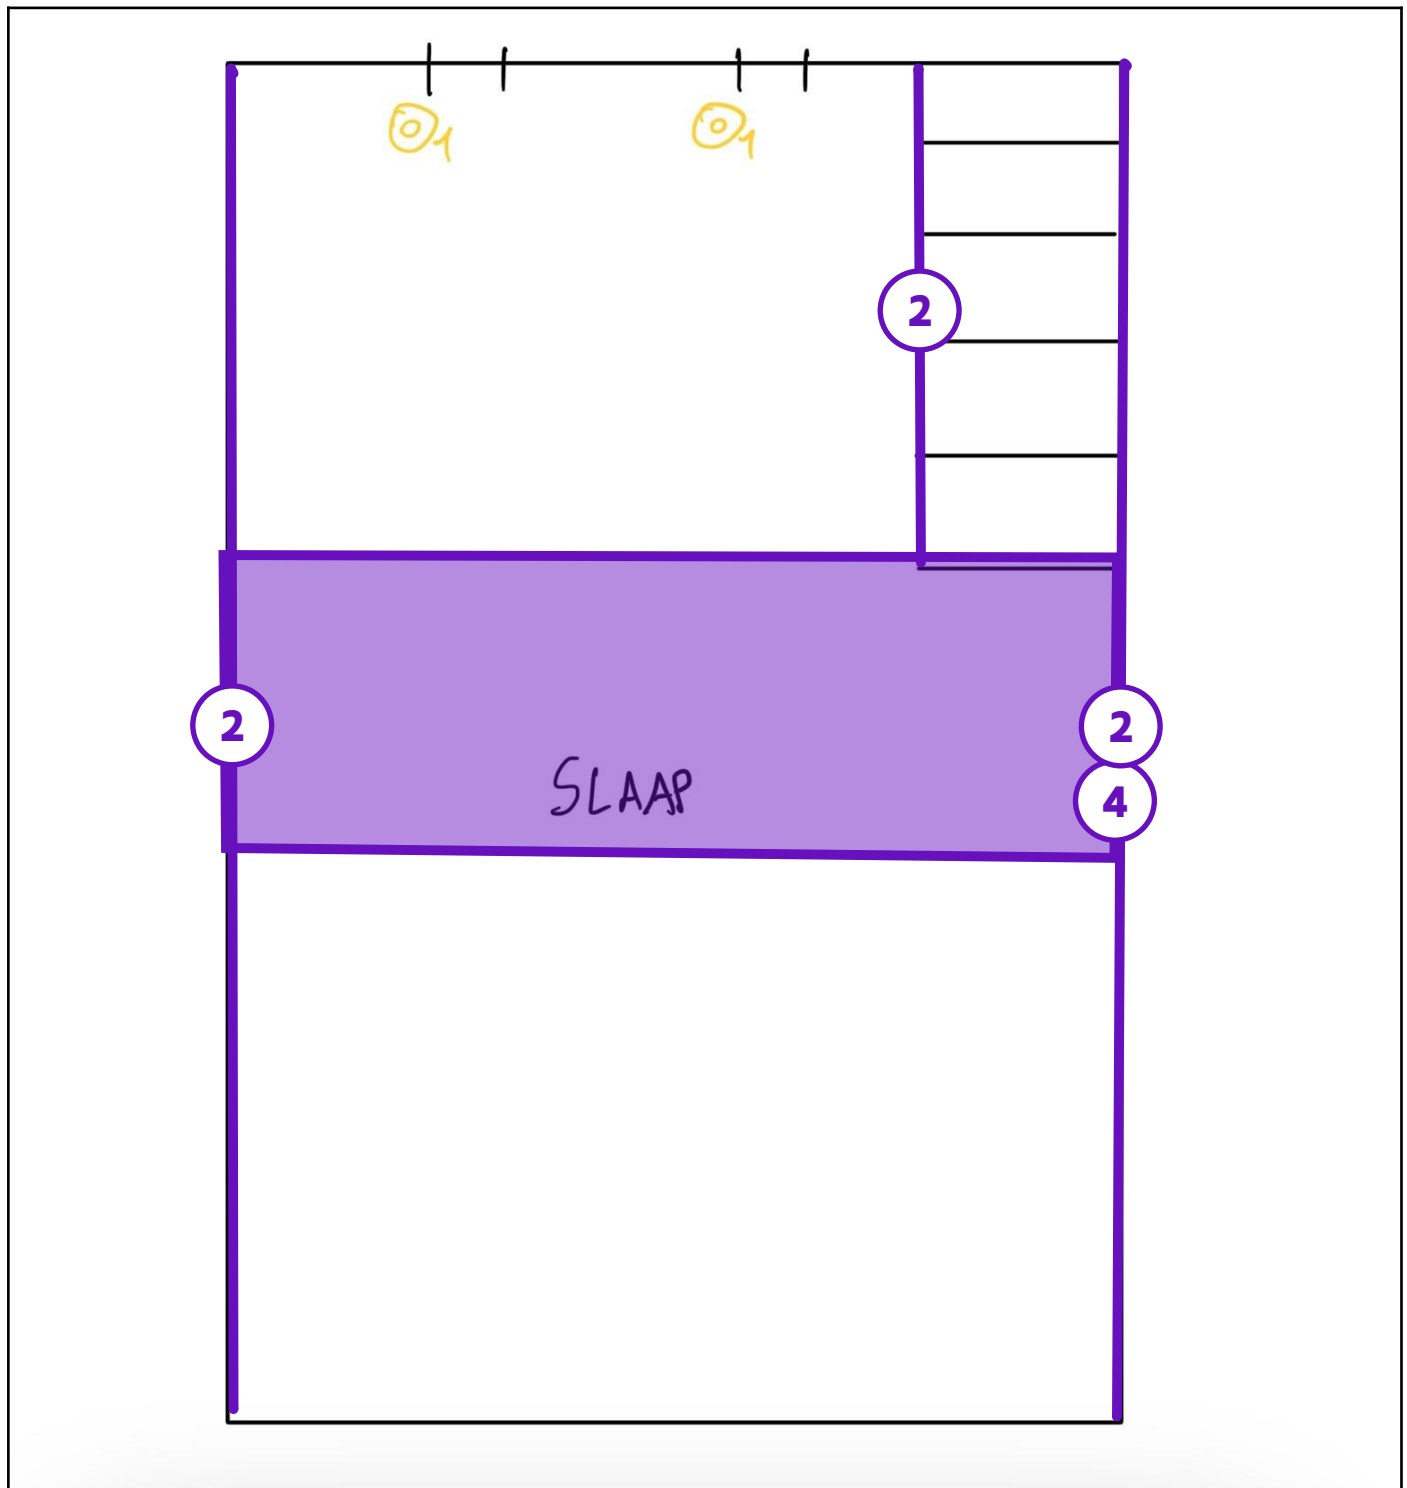
## Plan 1.4: 2 de verdieping

| Beschrijving | Type | Actie |
|---|---|---|
| 4. Zolder zonder toegangsluik 2 de verdieping | Advies | - |

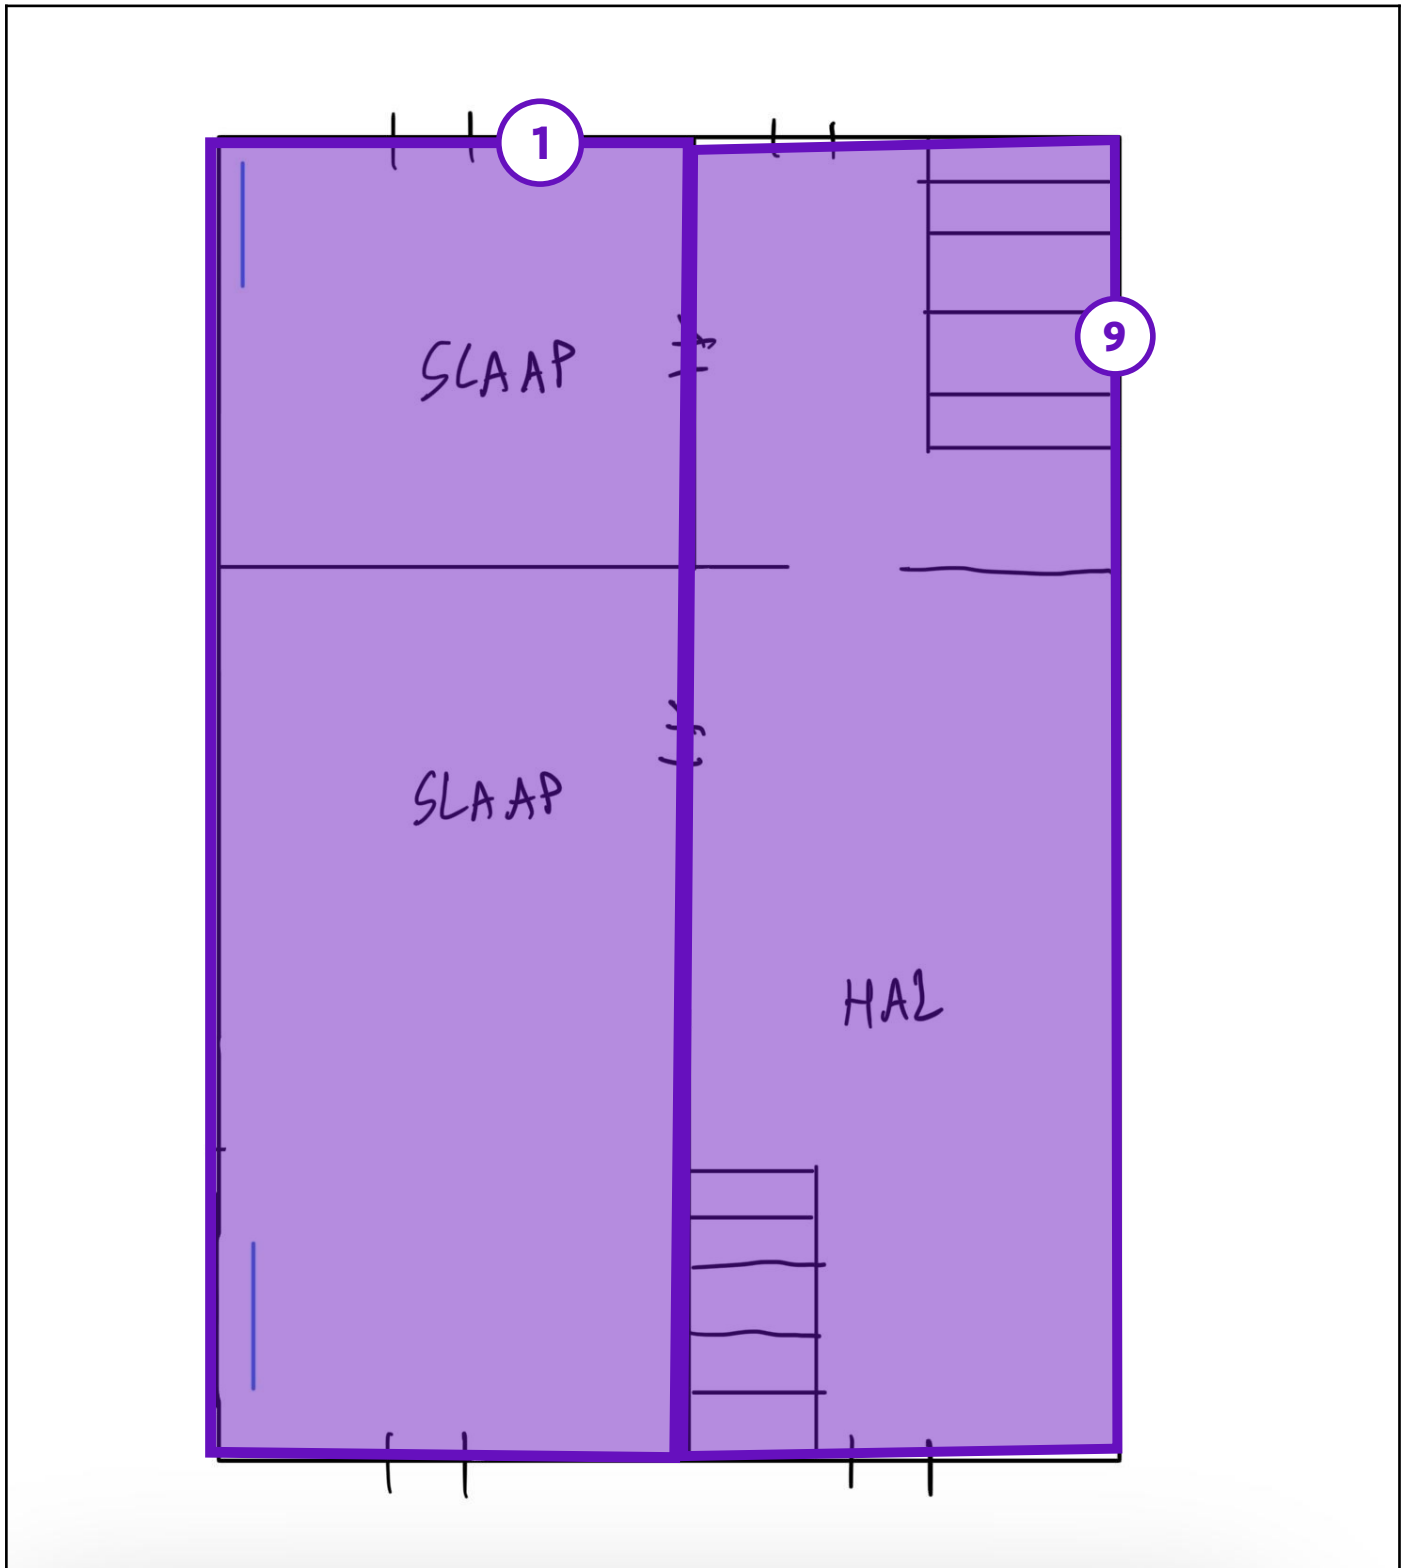
## Plan 1.5: 1 ste verdieping

| 9. Plafondafwerking in hout | Advies | - |

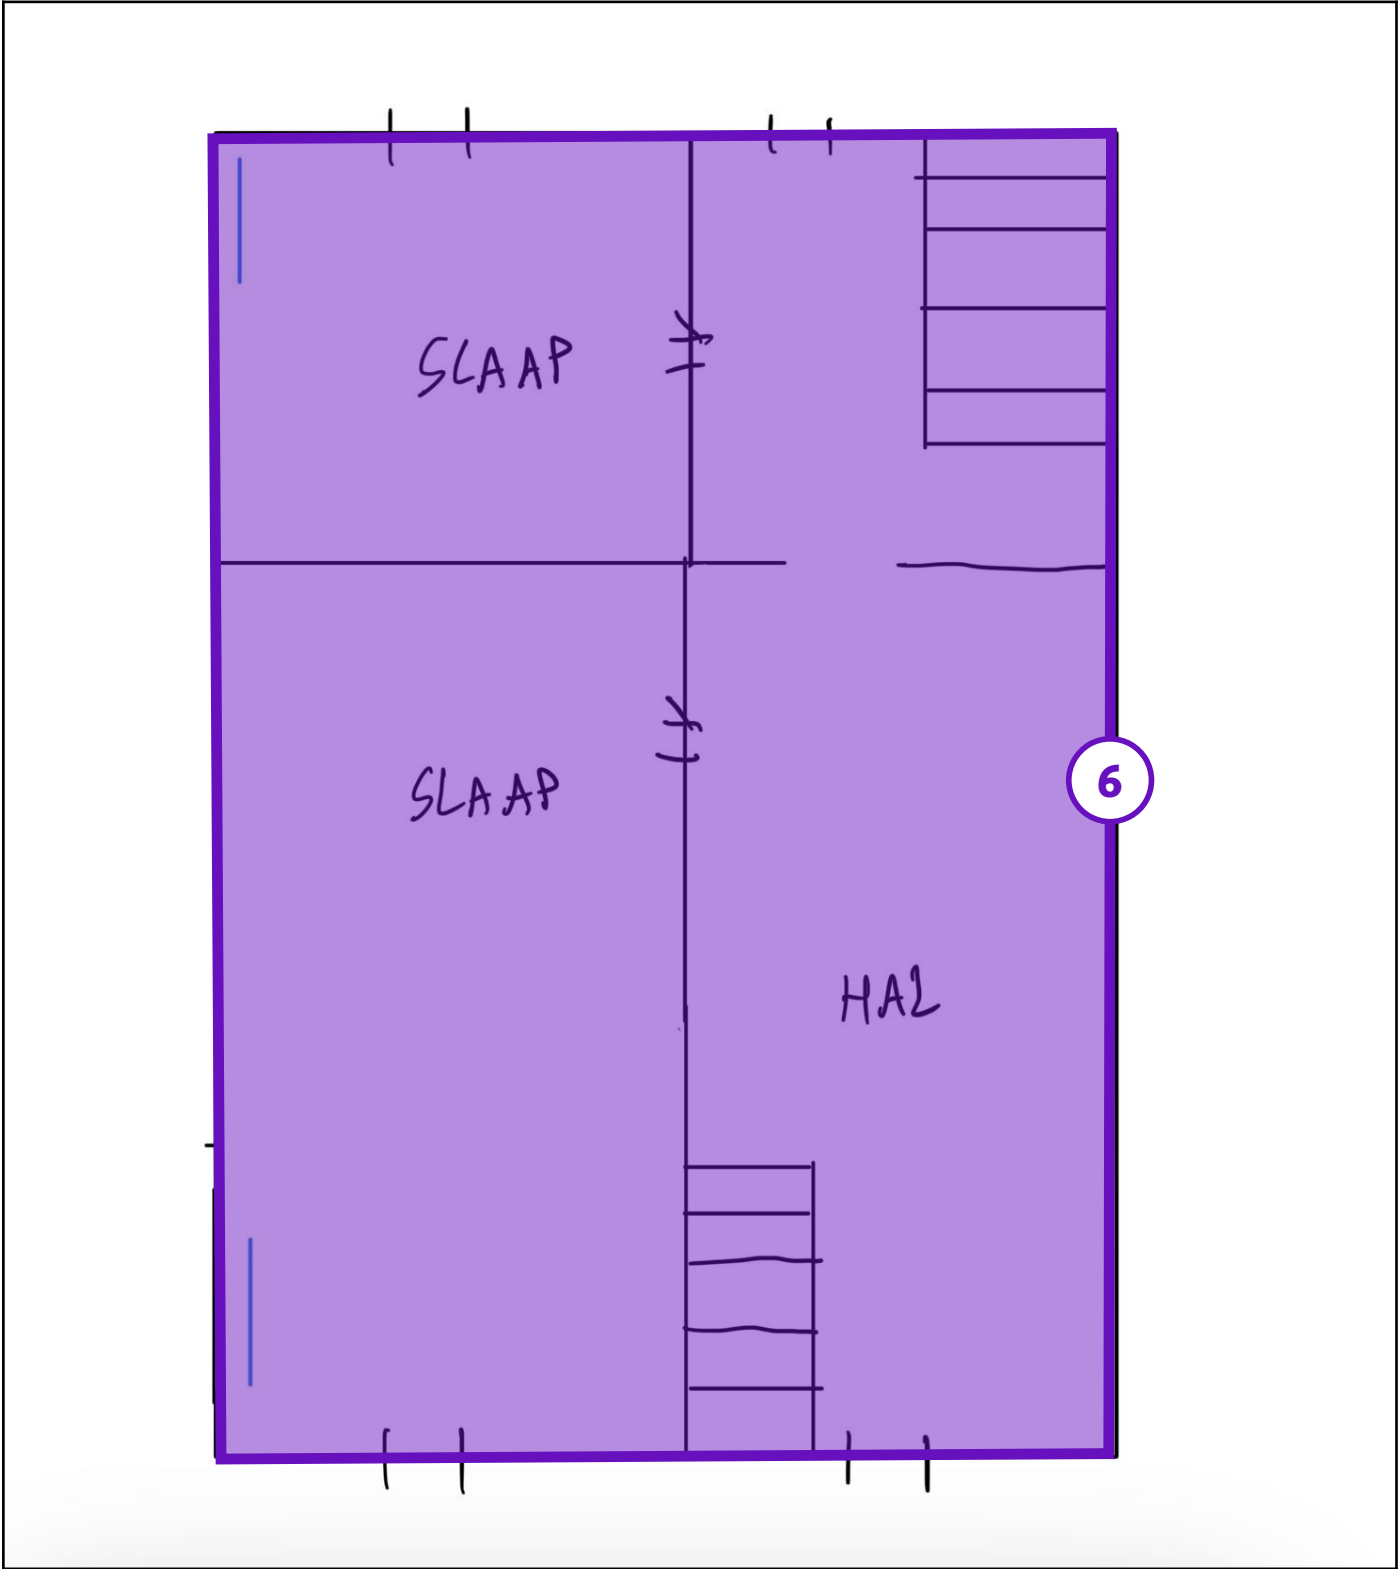
Plan 1.6: 1 ste verdieping

| Beschrijving | Type | Actie |
|---|---|---|
| 6. Vloerbekleding - Niet verdacht | Advies | - |

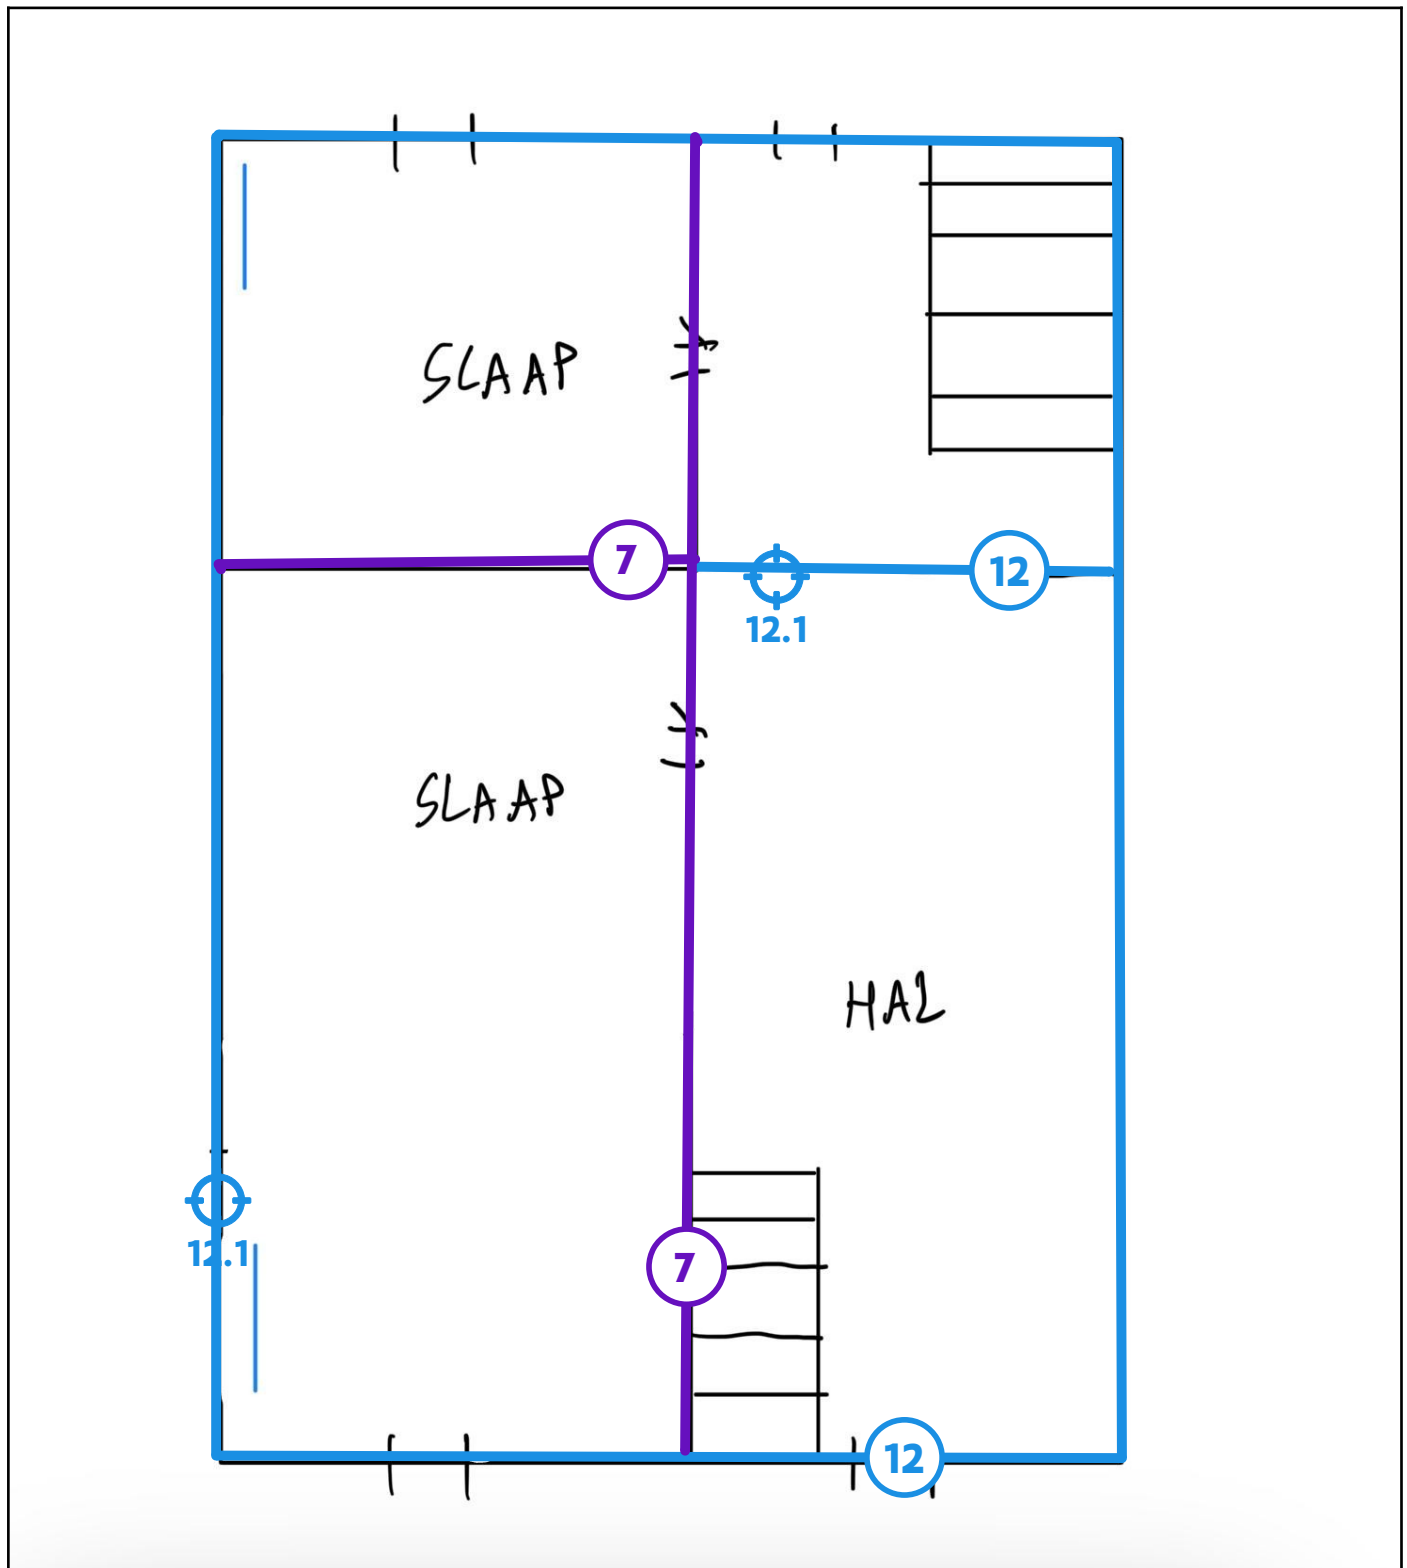
## Plan 1.7: 1 ste verdieping

| 12.1 Code: M02 | Mengmonster | - |

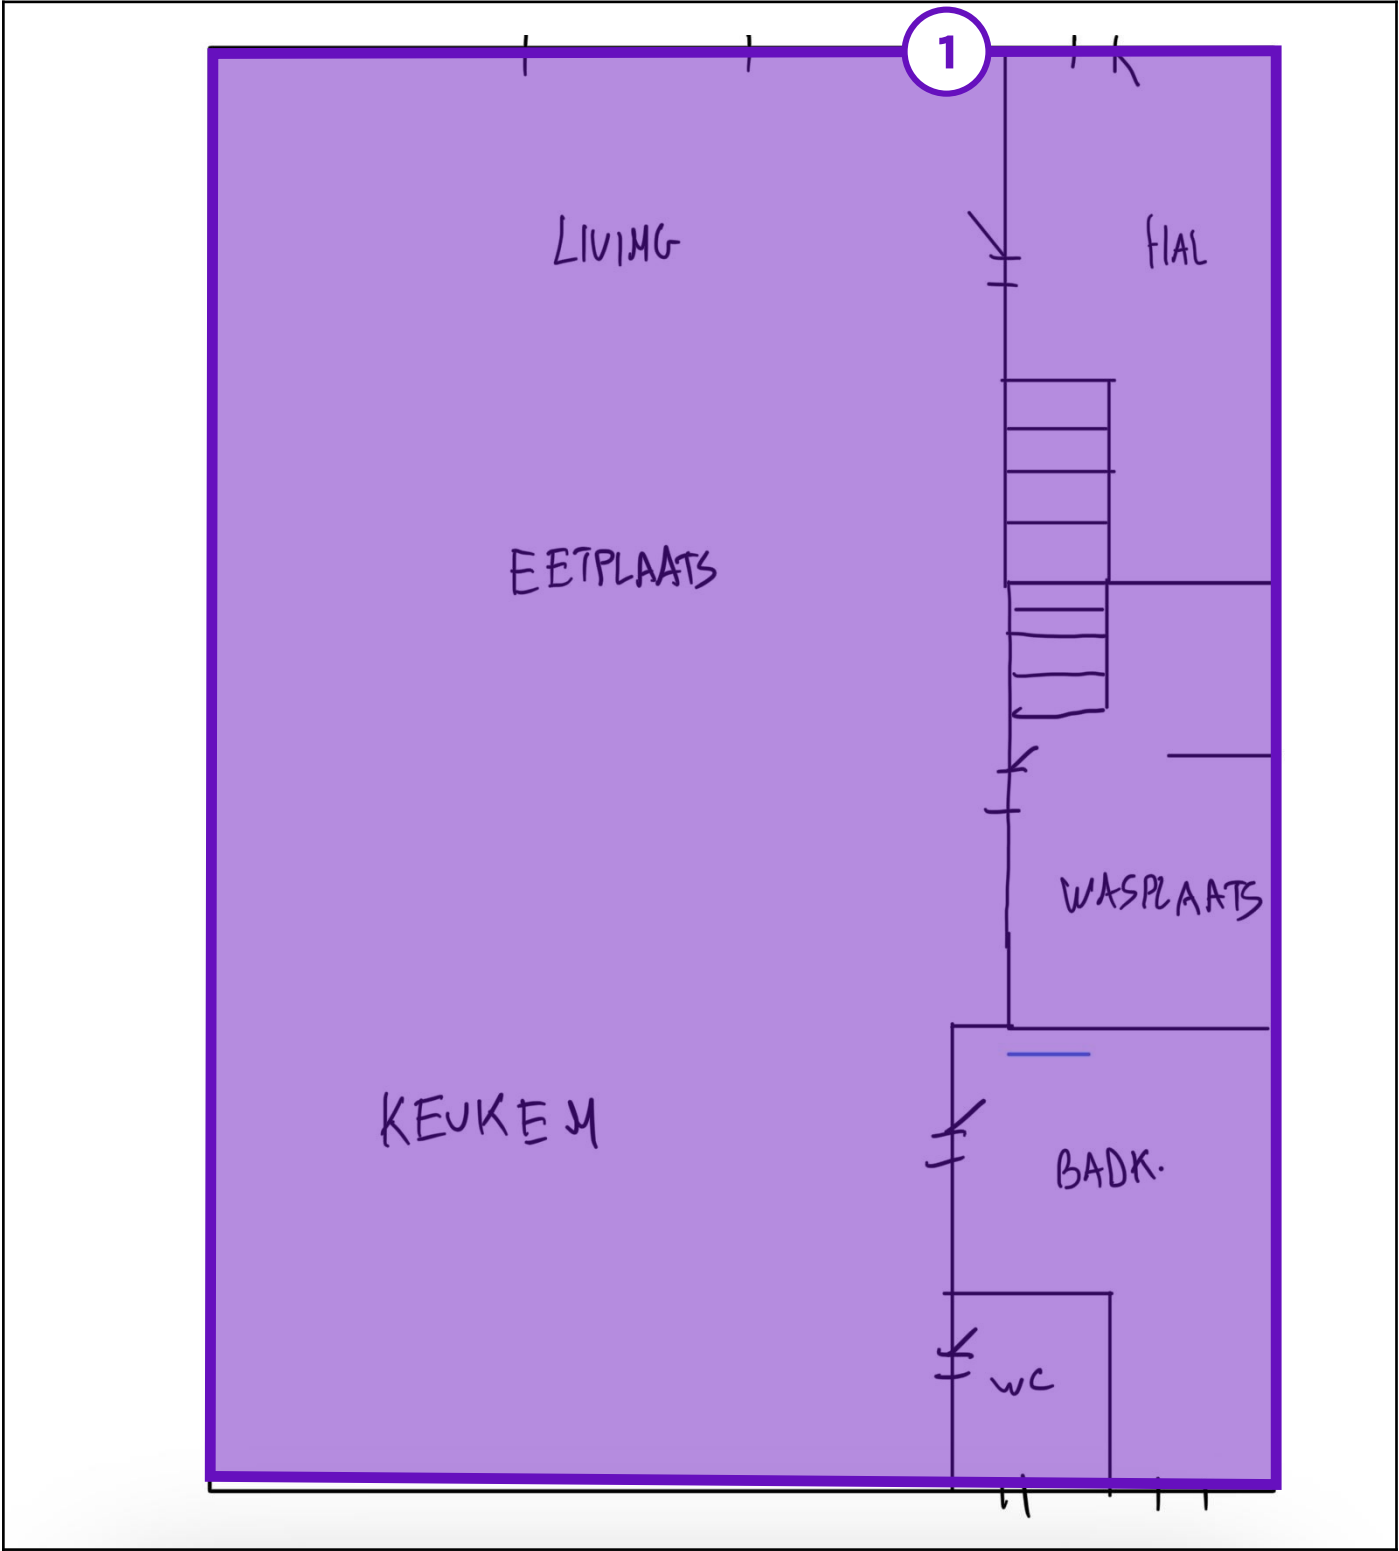
# Plan 1.8: Gelijkvloers

| Beschrijving | Type | Actie |
|---|---|---|
| 1. Plafondafwerking in gipskartonplaten | Advies | - |

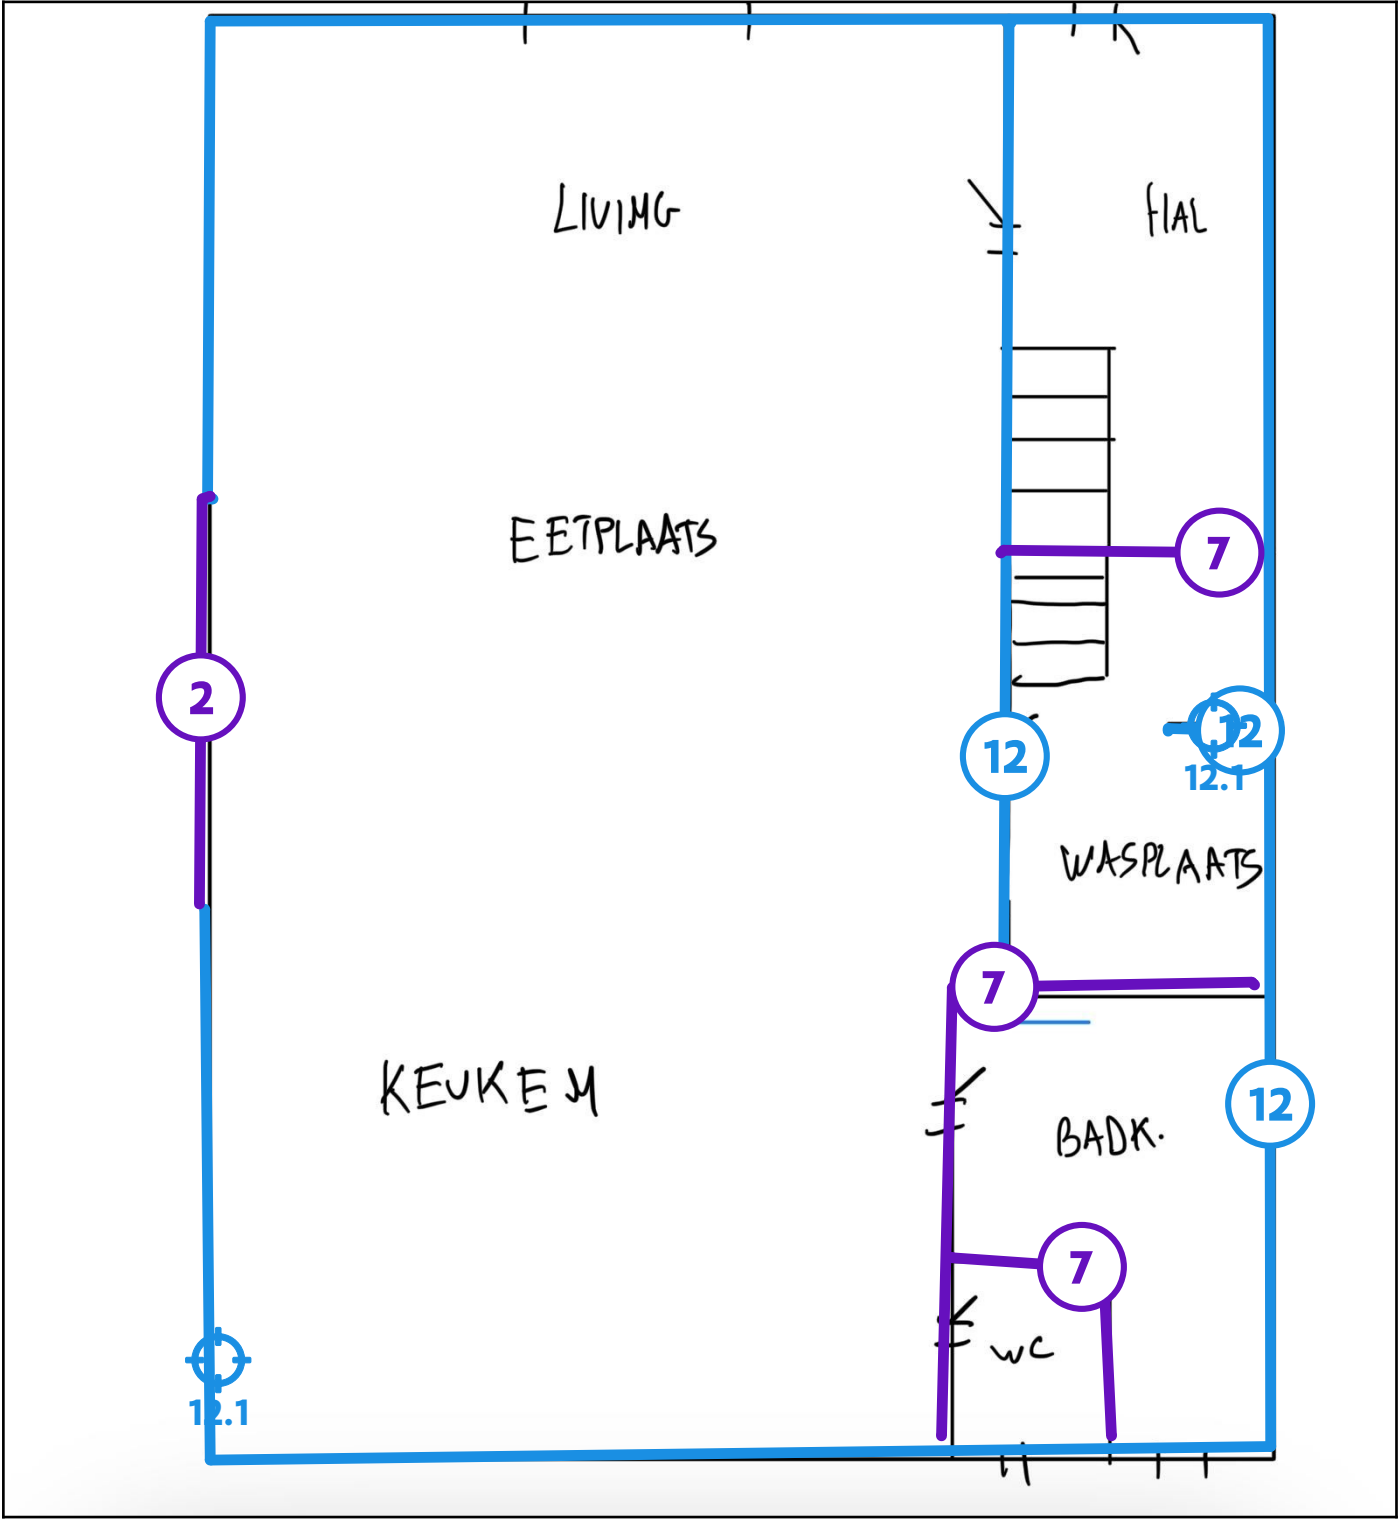
Plan 1.9: Gelijkvloers

| 12.1 Code: M02 | Mengmonster | - |

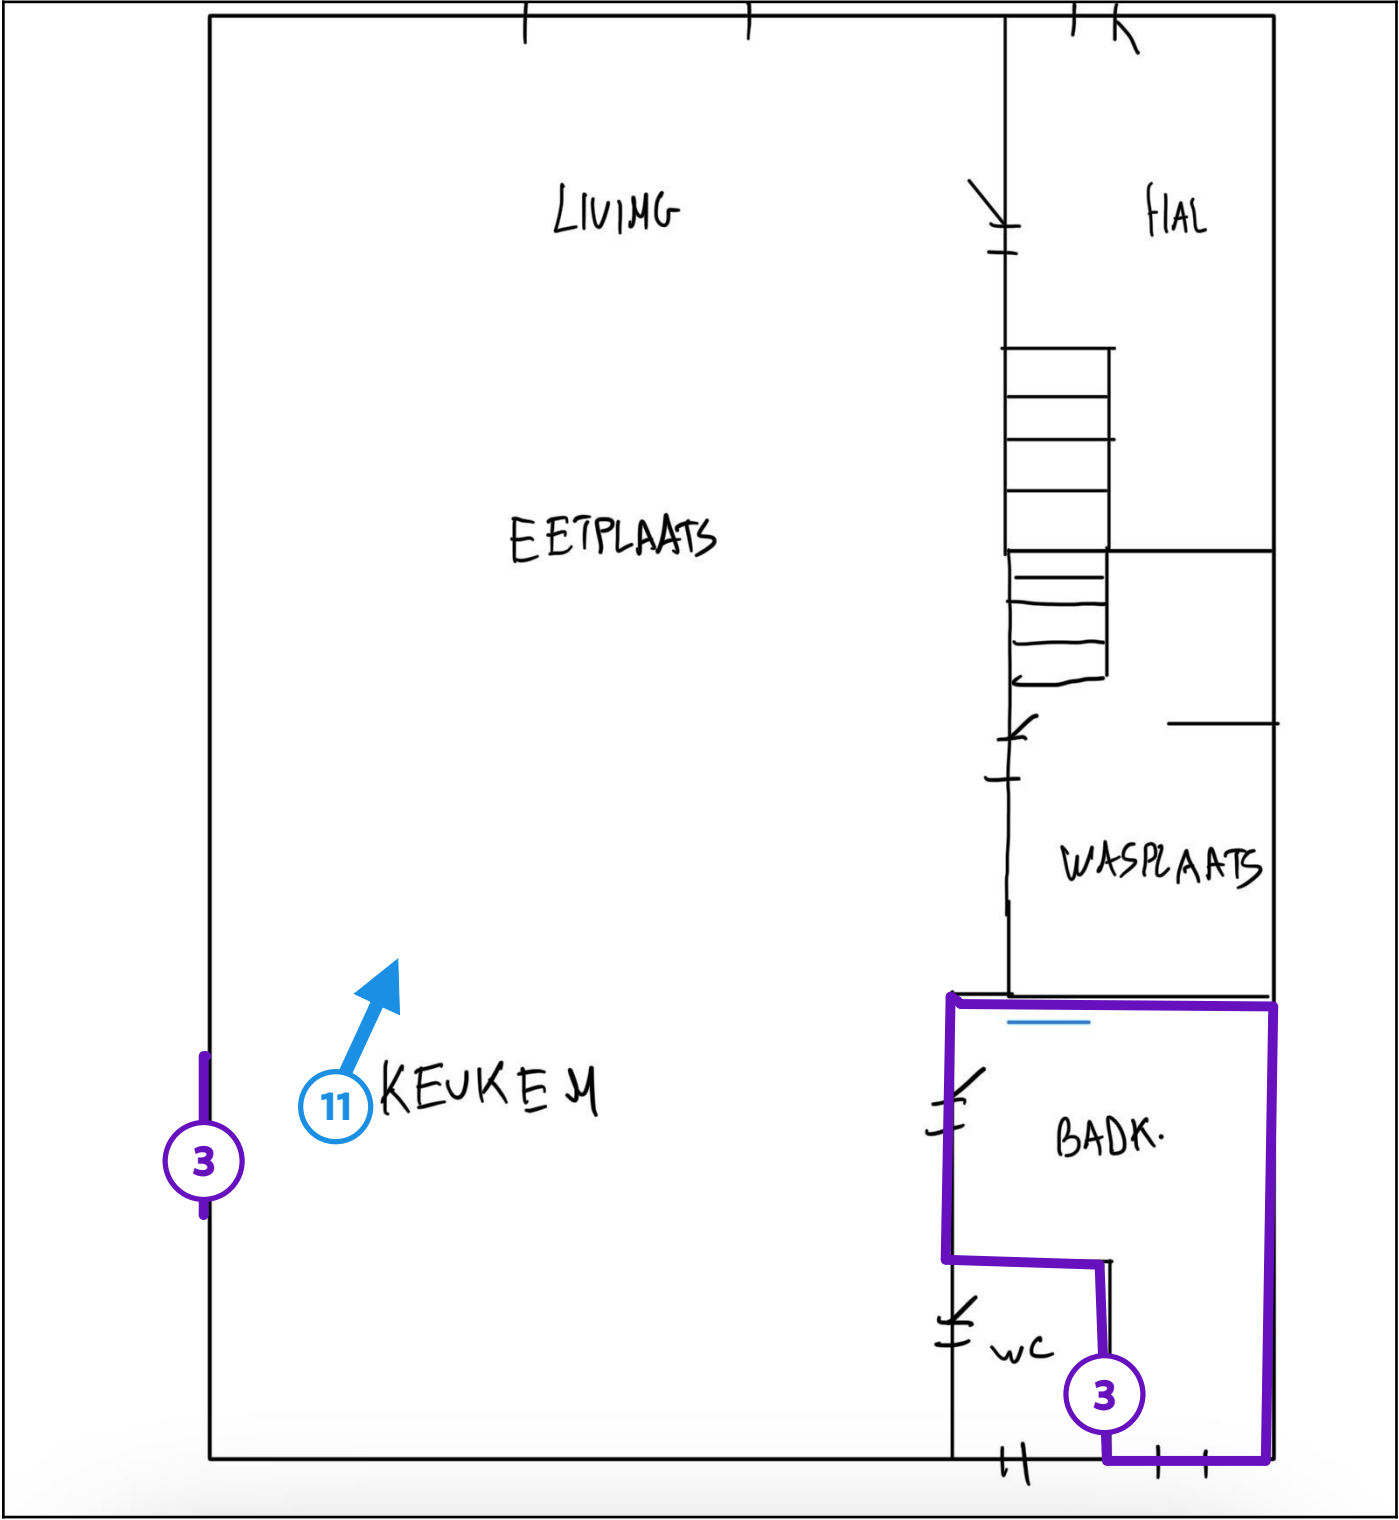
Plan 1.10: Gelijkvloers

niks asbest verdacht waargenomen.
