# Asbestinventarisatetest

Diepenbroekstraat 28, 9230 Wetteren

Attestnummer : 20250513-000391.000

Uitgegeven op : 13.05.2025

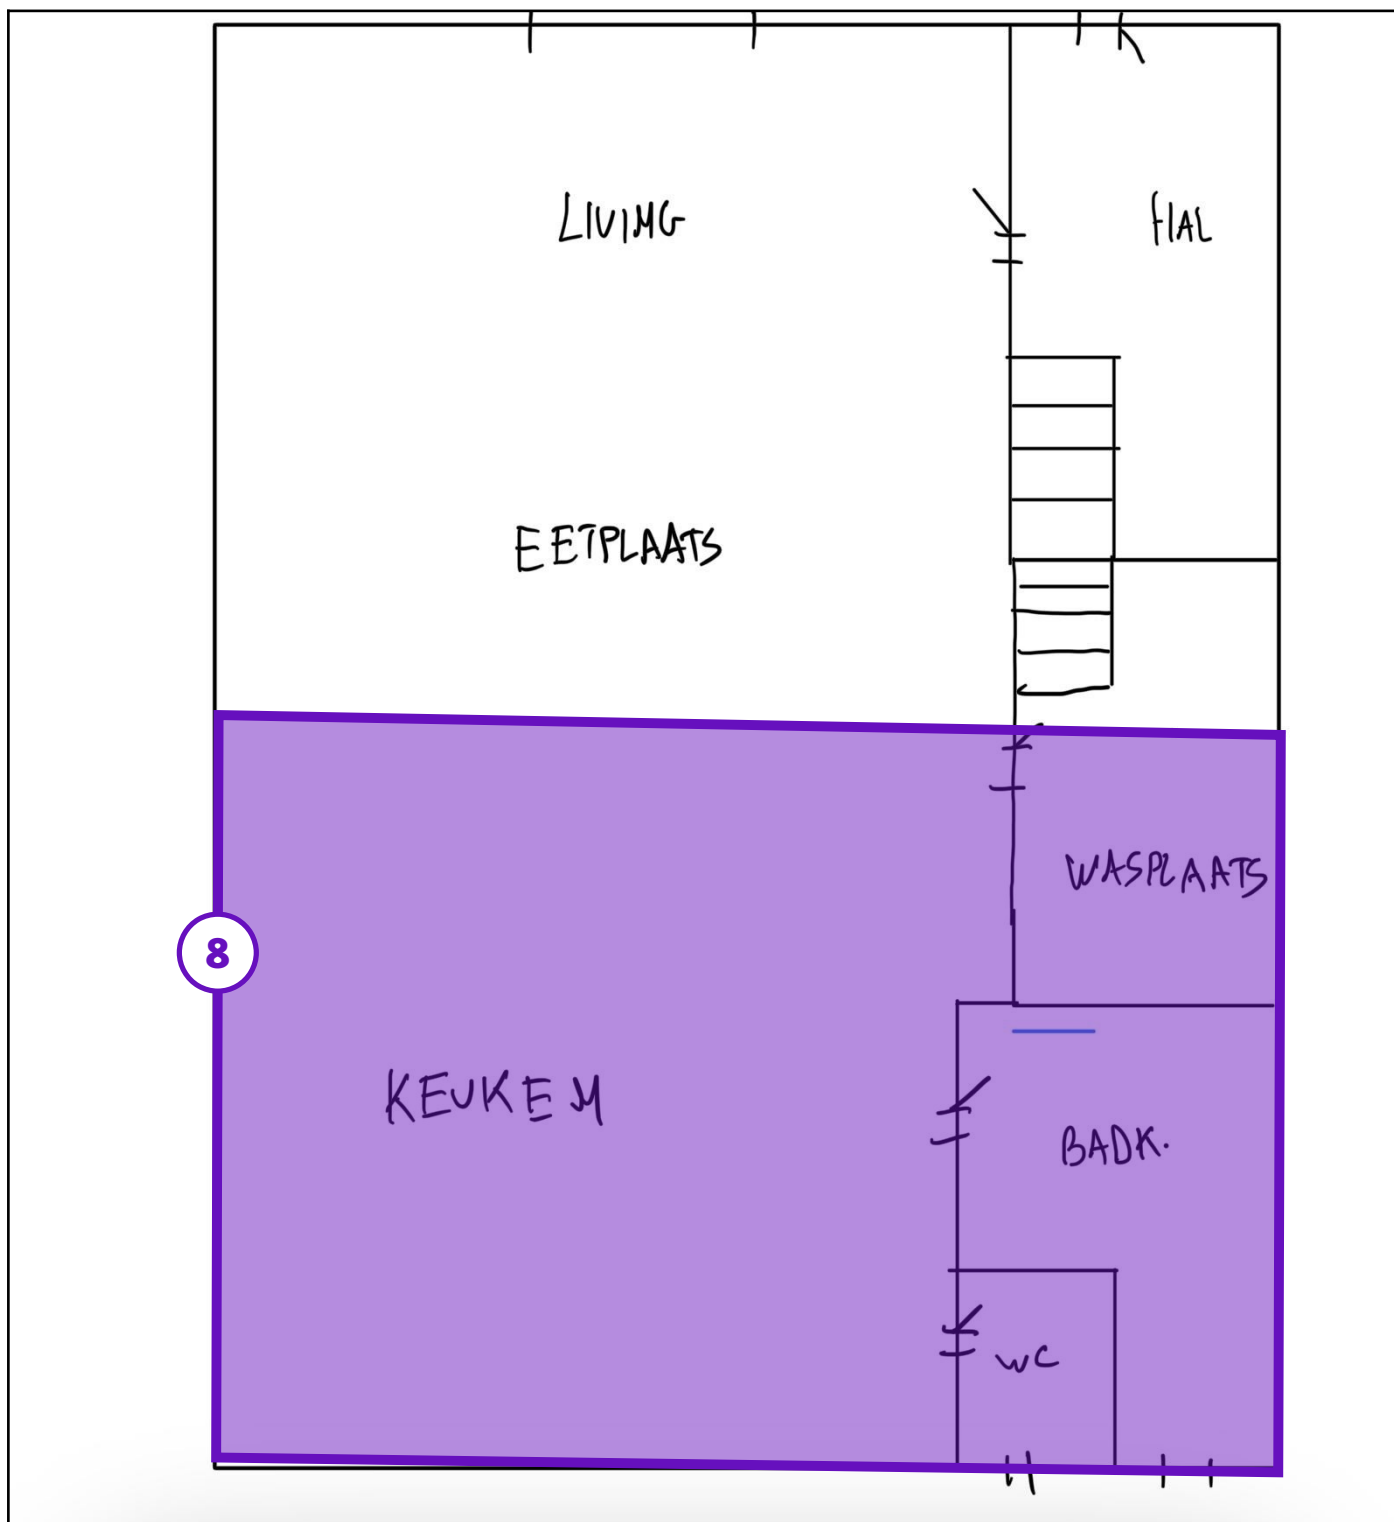
## Plan 1.12: Gelijkvloers

| Beschrijving | Type | Actie |
|---|---|---|
| 8. Dakbedekking - EPDM plat dak achteraan | Advies | - |
