# Asbestinventarisatattest

Molenbergstraat 42/4, 2300 Turnhout

Attestnummer : 20250319-000427.001

Uitgegeven op : 19.03.2025

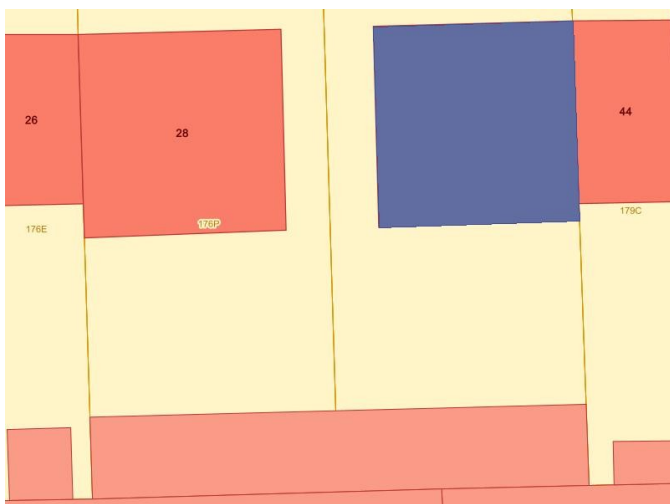
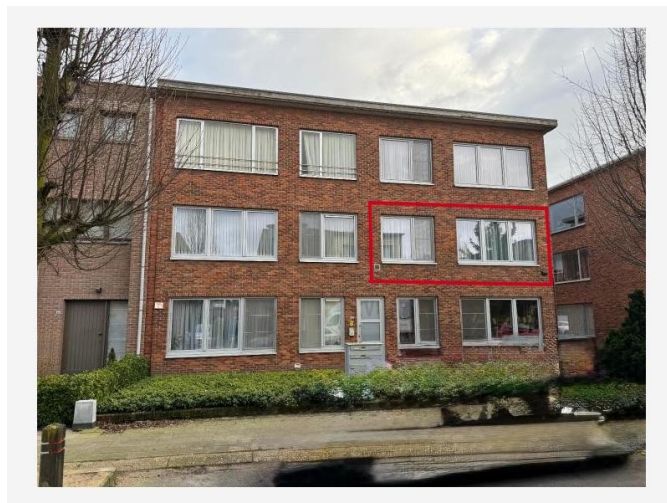
## Zone 1: Appartement

Tijdens de inspectie vastgesteld:

- 1 Asbestmateriaal**
- 0 Beperkingen
- 0 Uitsluitingen
- 0 Roerende goederen
- 0 Puin, steenslag, (water)bodem
- 4 Adviezen**
- 3 Geen asbest**

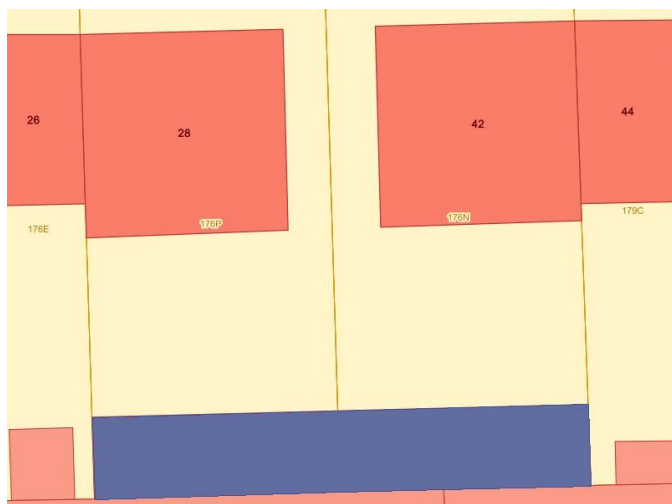
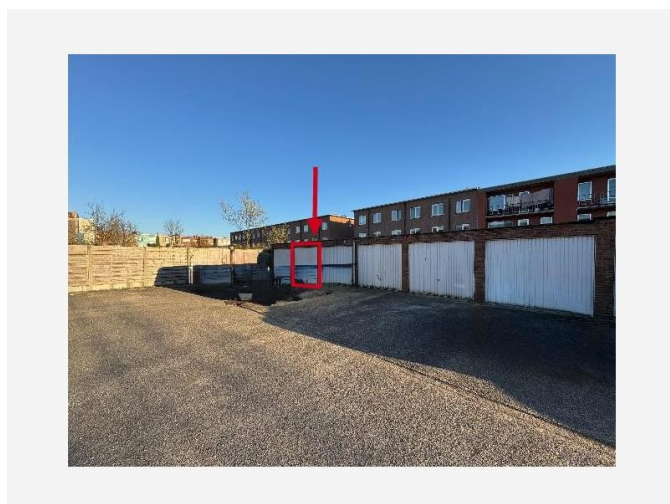
## Zone 2: Garage

Tijdens de inspectie vastgesteld:

- 0 Asbestmaterialen
- 0 Beperkingen
- 0 Uitsluitingen
- 0 Roerende goederen
- 0 Puin, steenslag, (water)bodem
- 0 Adviezen
- 0 Geen asbest
