# Asbestinventarisatattest

Felix Timmermanslaan 2, 9190 Stekene

Attestnummer : 20250522-000063.000

Uitgegeven op : 22.05.2025

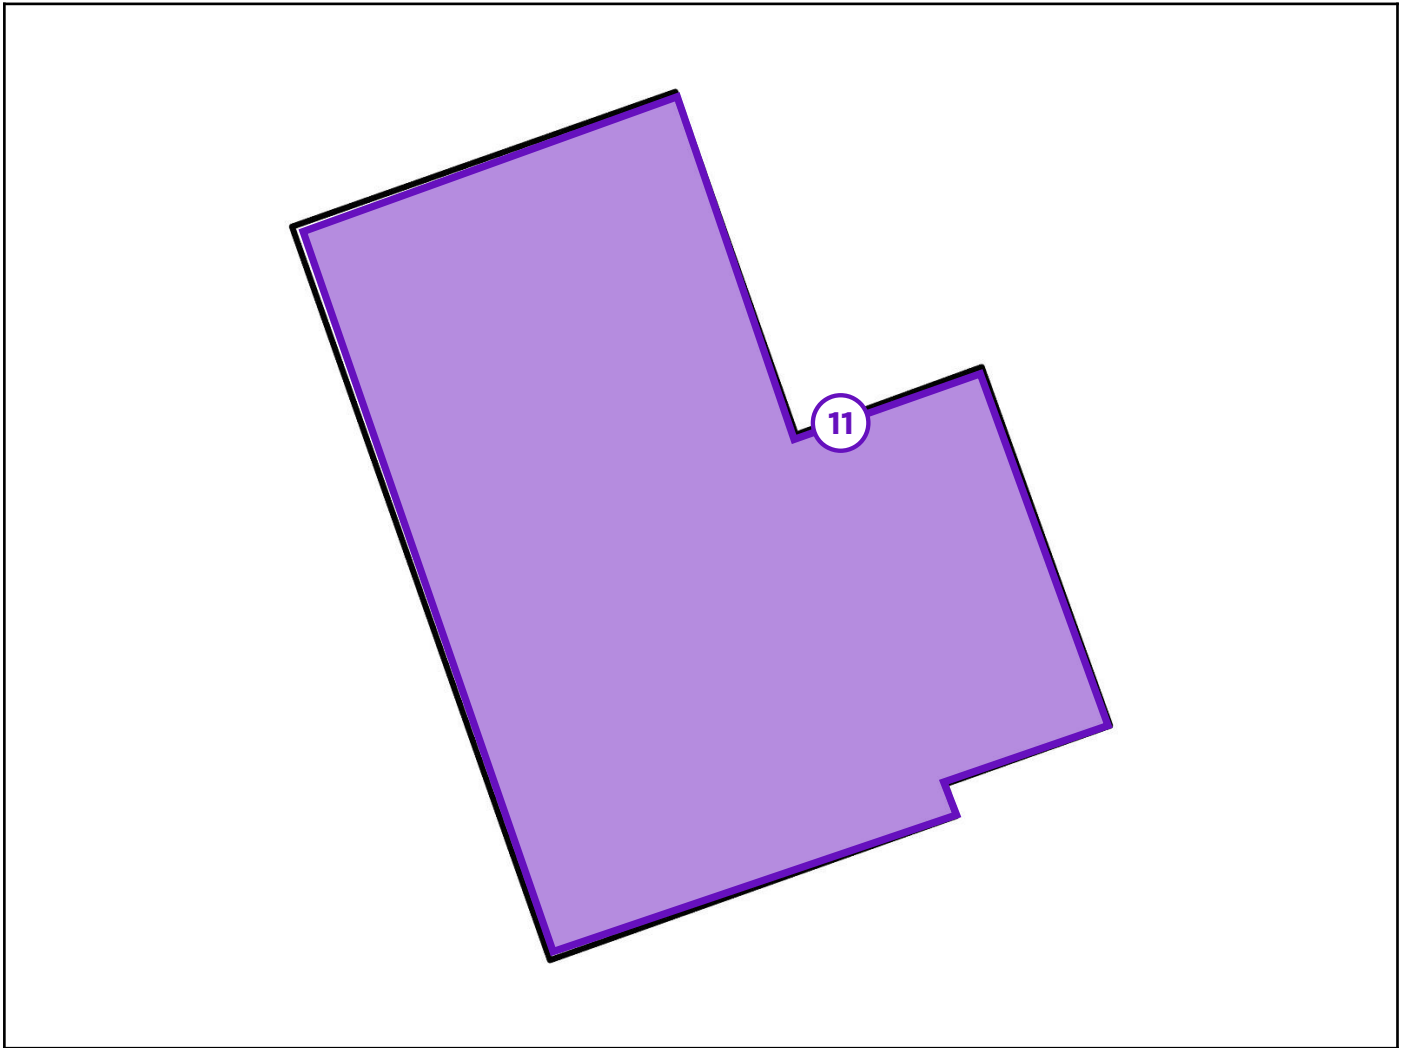
## Plan 1.1: Hoofdgebouw - dak

| Beschrijving | Type | Actie |
|---|---|---|
| 11. Onderdak - zwarte gewapende kunststof doek | Advies | - |

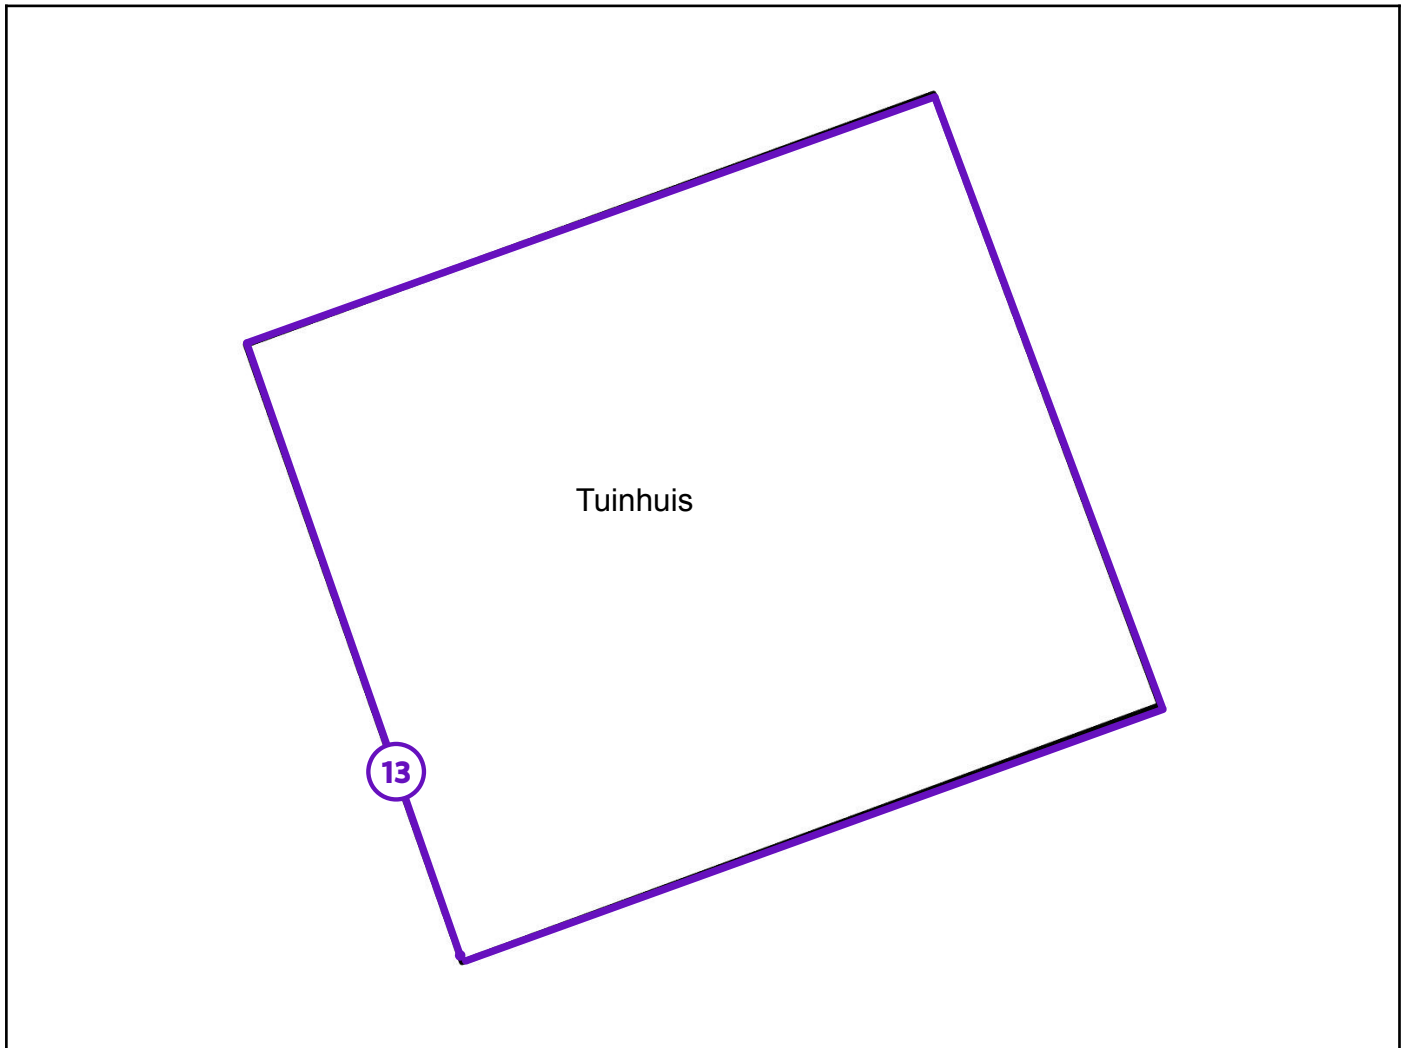
## Plan 2.1: Bijgebouw - muren

| Beschrijving | Type | Actie |
|---|---|---|
| 13. Tuinhuis houtconstructie | Advies | - |

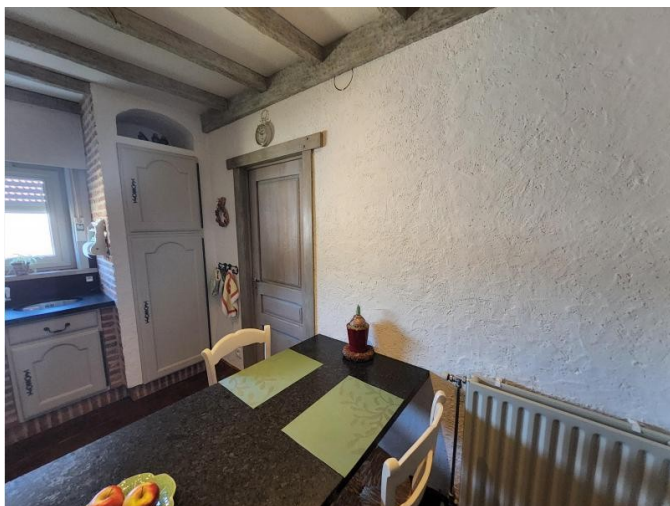
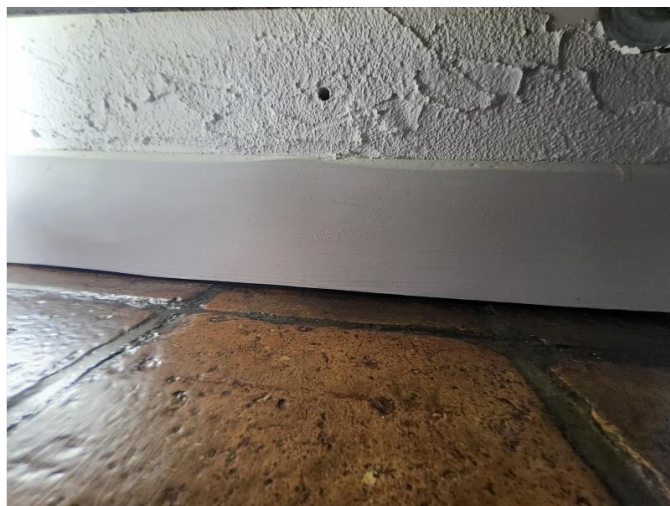
## Fiche 18: Pleisterwerk muren

Geen asbest

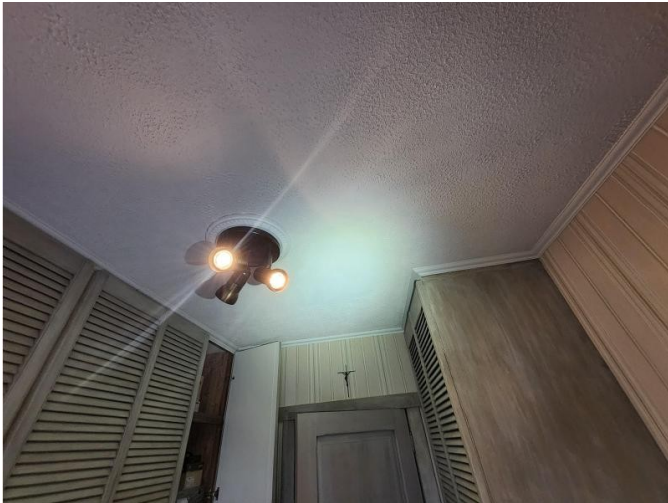
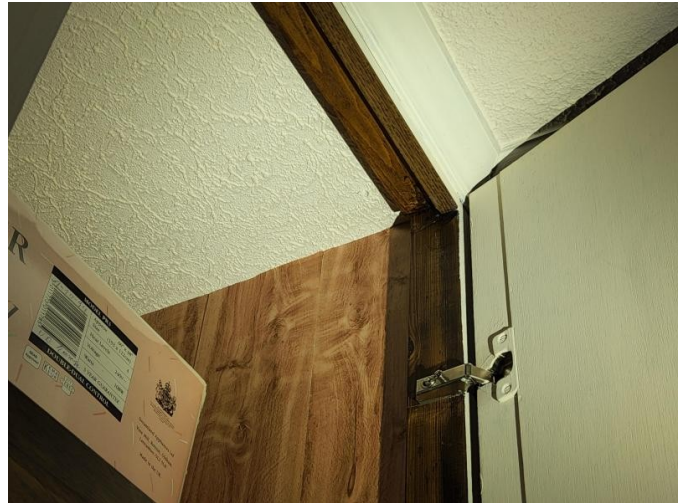
## Fiche 19: Pleisterwerk plafond

Geen asbest
