# Asbestinventarisatetest

Hamstraat 49, 9230 Wetteren

Attestnummer : 20250502-000151.000

Uitgegeven op : 02.05.2025

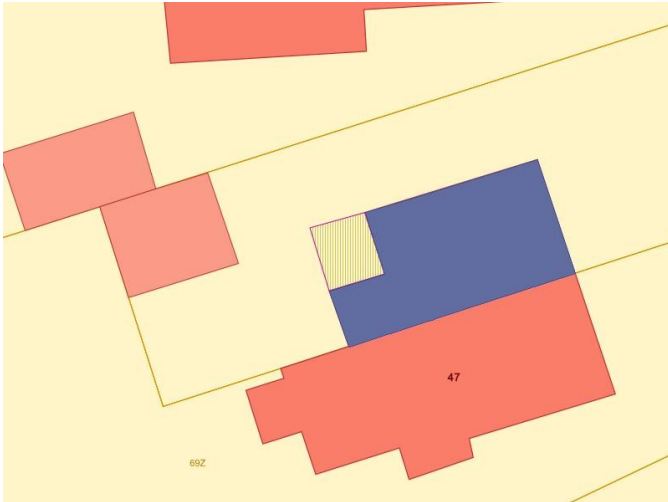
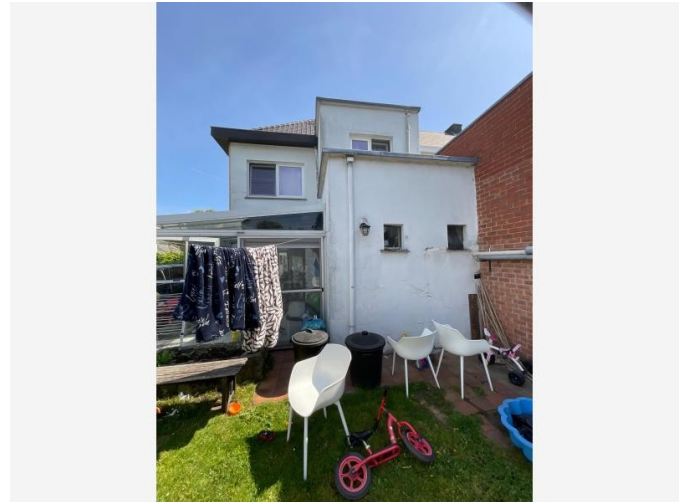
## Zone 1: Hoofdgebouw

**2 Asbestmaterialen**

**3 Geen asbest**

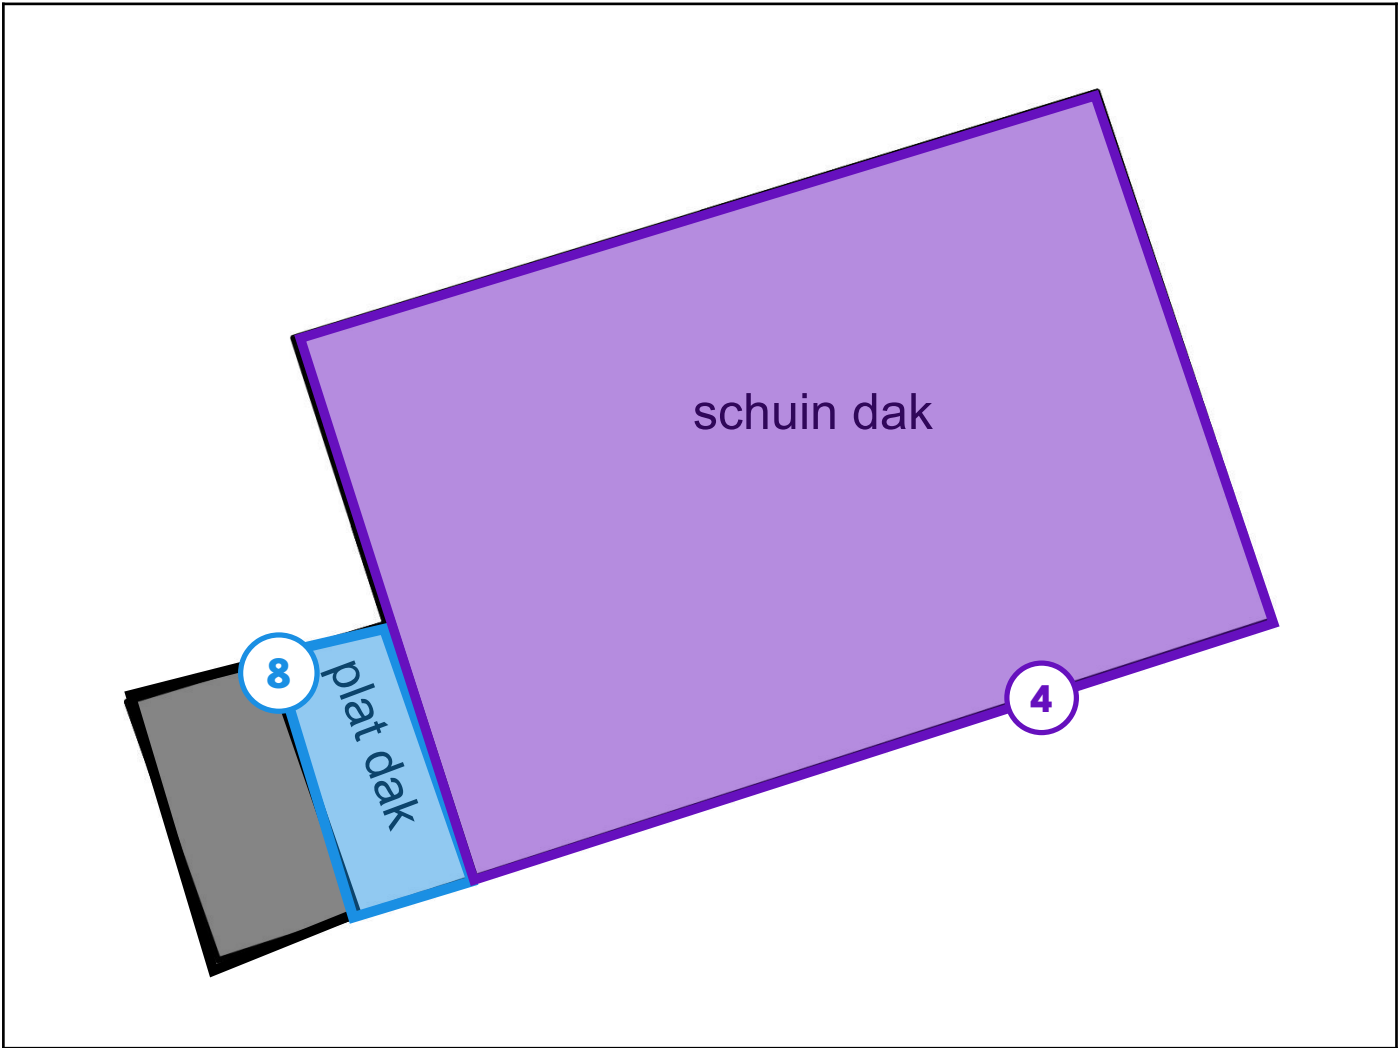
### Plan 1.3: Hoofdgebouw plan dak

| Beschrijving | Type | Actie |
|---|---|---|
| 8. roofing dak | Geen asbest | - |

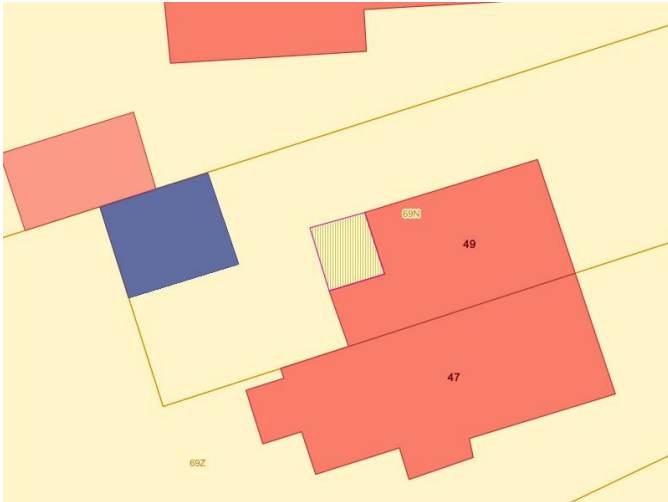
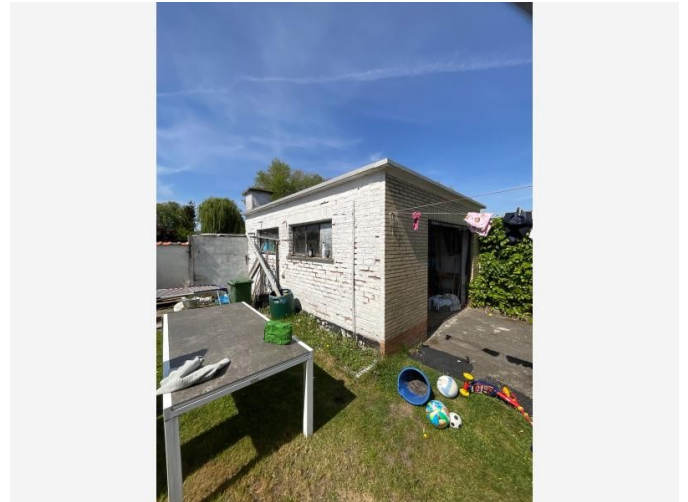
## Zone 2: Garage

- 0 Asbestmaterialen
- 0 Beperkingen
- 0 Uitsluitingen
- 0 Roerende goederen
- 0 Puin, steenslag, (water)bodem
- 0 Adviezen
- 1 **Geen asbest**
