Asbestinventarisatetest

Stroobantsstraat 68, 3040 Huldenberg

Attestnummer : 20250519-000031.001

Uitgegeven op : 20.05.2025

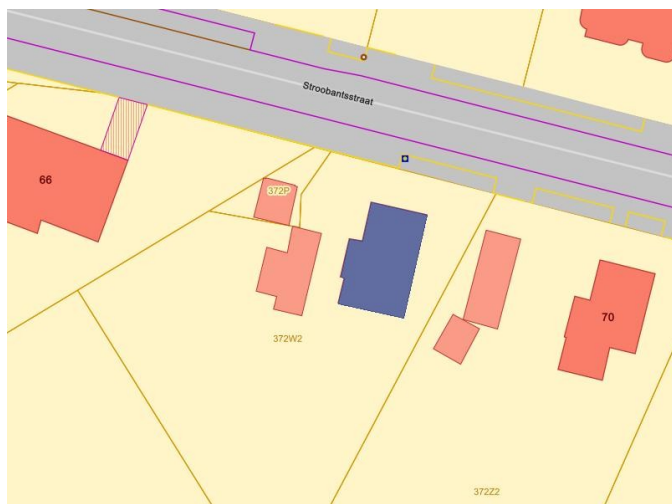
Zone 1: Woning

- 1 Asbestmateriaal**
- 1 Beperking**
- 0 Uitsluitingen
- 0 Roerende goederen
- 0 Puin, steenslag, (water)bodem
- 1 Advies**
- 2 Geen asbest**

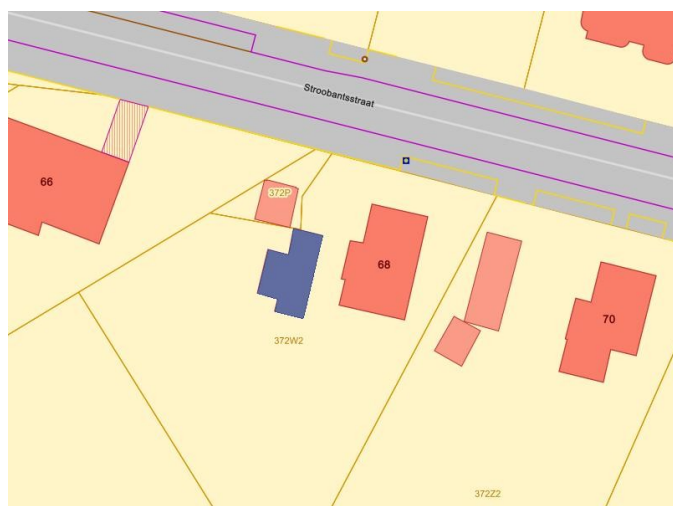
Zone 2: Garage

- 2 Asbestmaterialen**
- 0 Beperkingen
- 0 Uitsluitingen
- 0 Roerende goederen
- 0 Puin, steenslag, (water)bodem
- 1 Advies**
- 0 Geen asbest
