# Asbestinventarisatetest

Jules Pauwelsstraat 94, 2660 Antwerpen

Attestnummer : 20250508-000460.000

Uitgegeven op : 08.05.2025

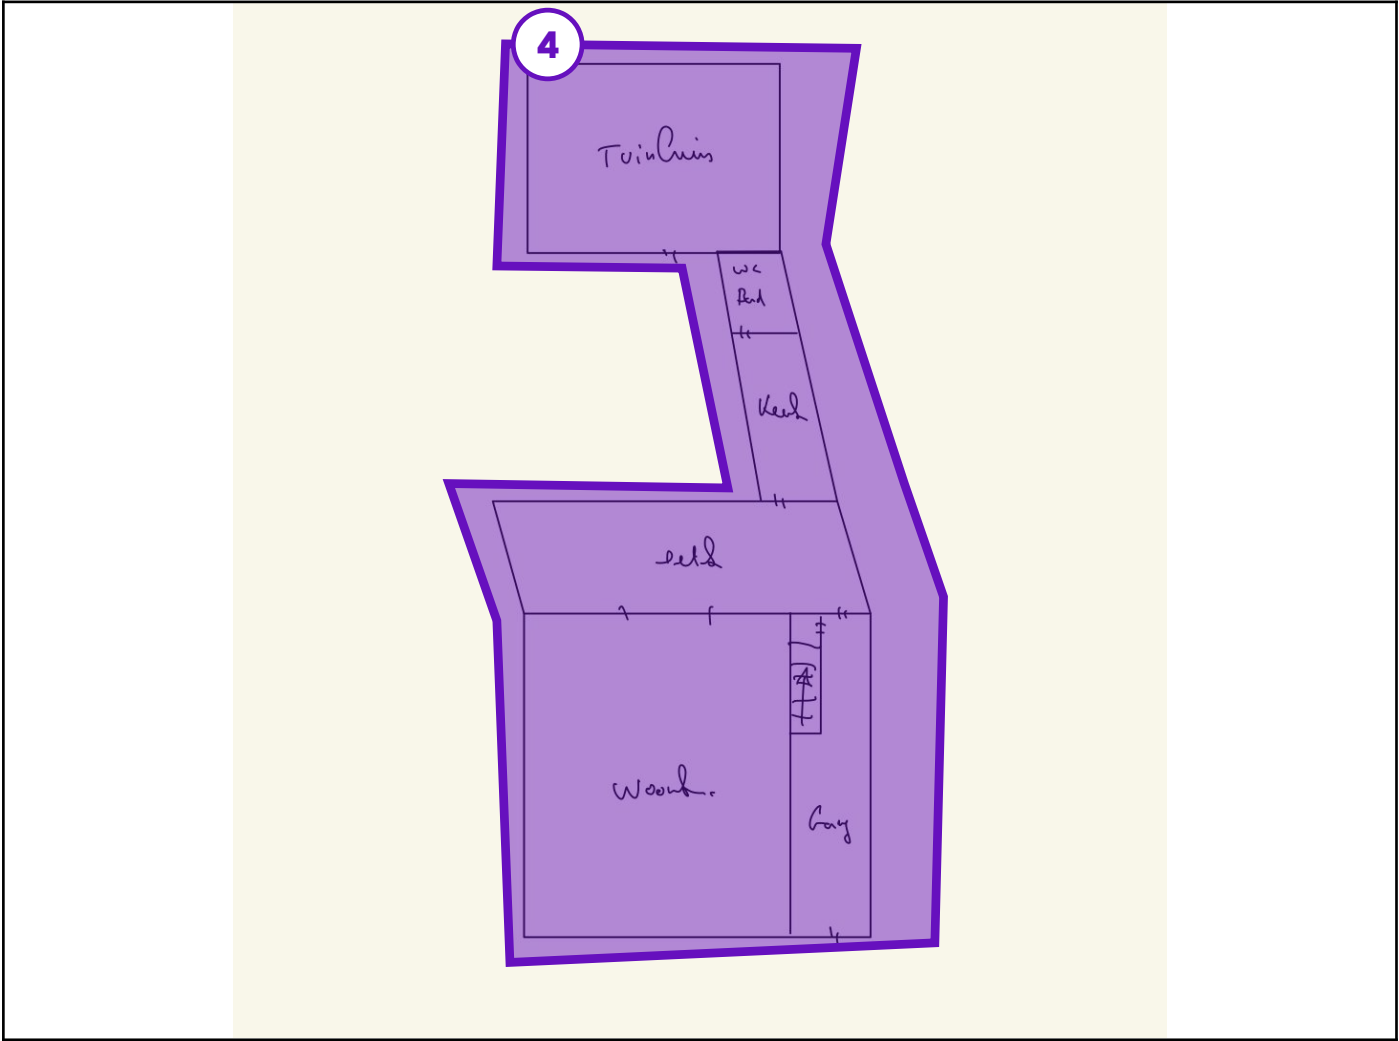
# Plan 1.2: GLV

| Beschrijving | Type | Actie |
|---|---|---|
| 4. Verborgene asbesthoudende materialen | Advies | - |

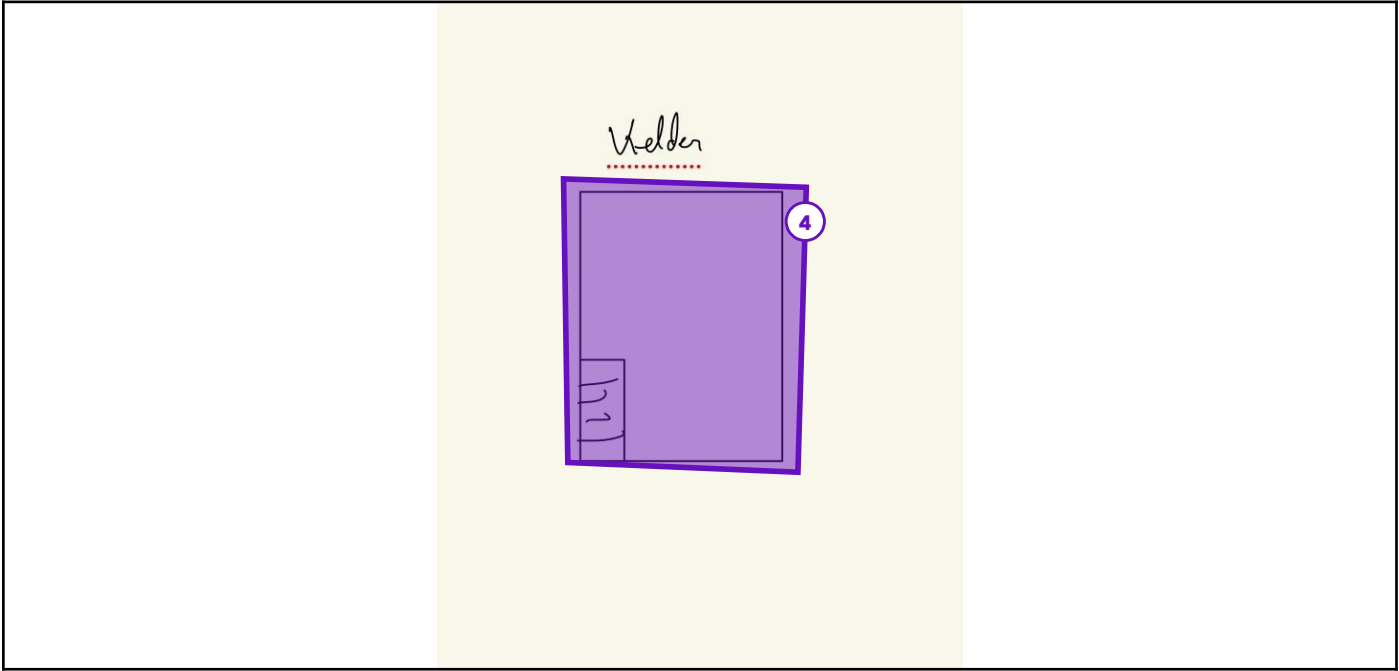
# Plan 1.8: kelder

| Beschrijving | Type | Actie |
|---|---|---|
| 4. Verborgen asbesthoudende materialen | Advies | - |
