# Asbestinventarisatattest

Wasstraat 136, 9000 Gent

Attestnummer : 20250601-000200.000

Uitgegeven op : 01.06.2025

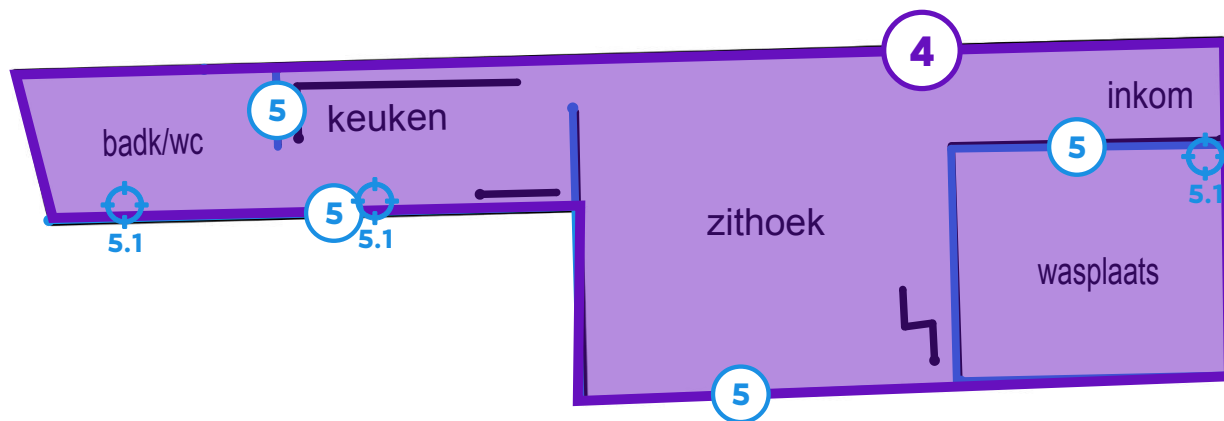
## Plan 1.2: Gelijkvloers

| Beschrijving | Type | Actie |
|---|---|---|
| 5.1 Code: P229/MM01 | Mengmonster | - |

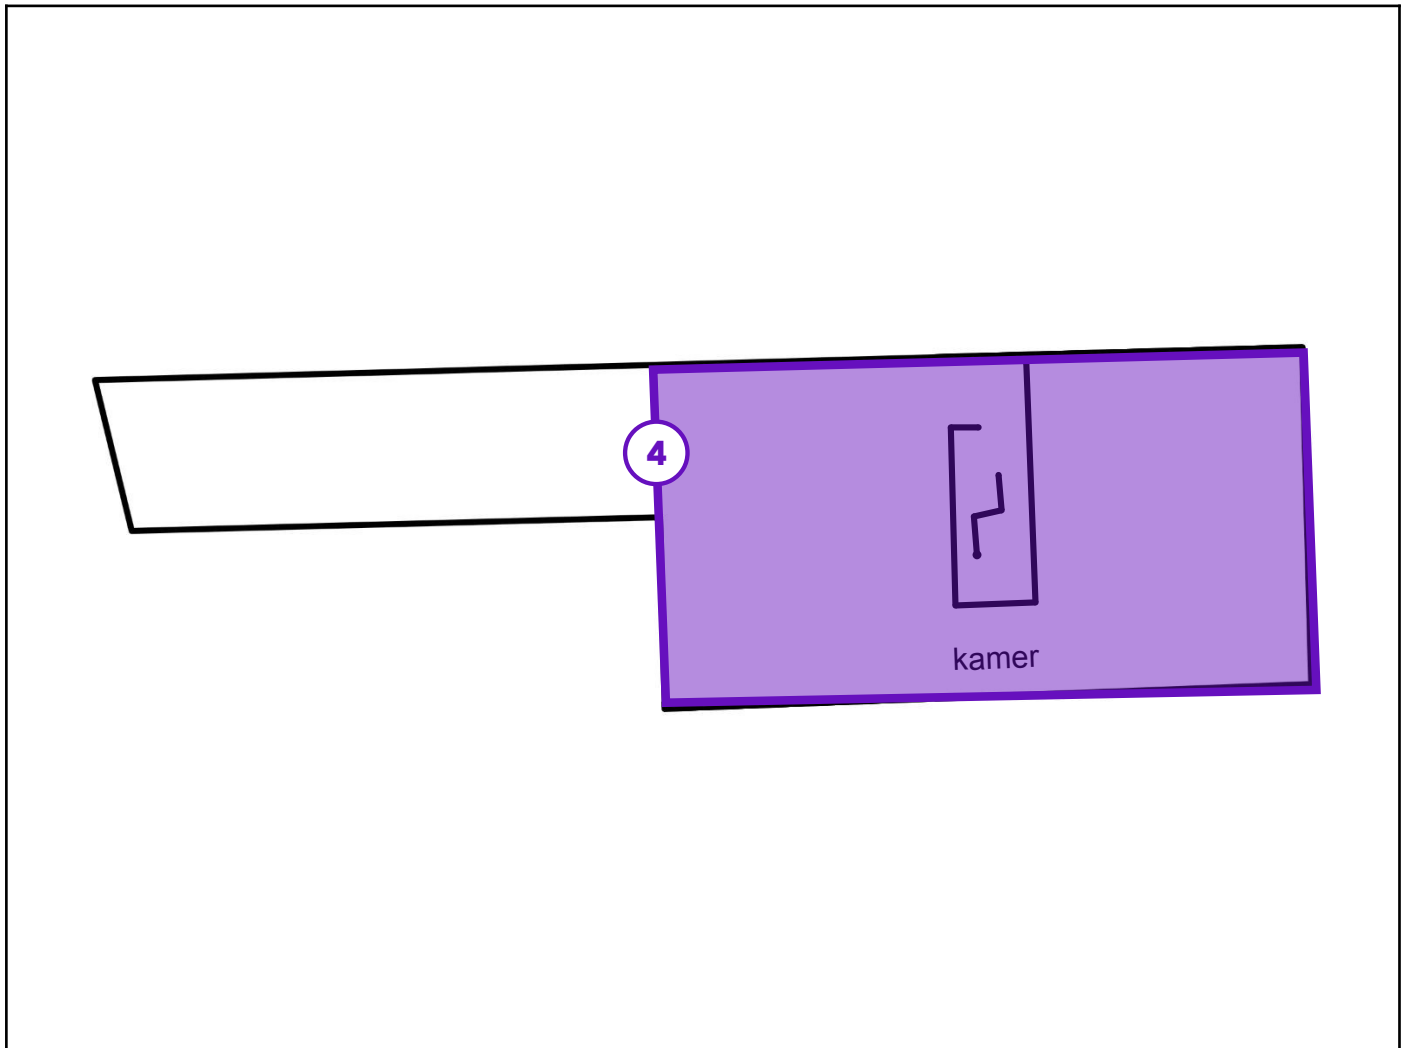
## Plan 1.4: 2de verdiep/zolder

| Beschrijving | Type | Actie |
|---|---|---|
| 3. Schoorsteen rookgaskanaal | Beperking | - |
