# Asbestinventarisatetest

Nederhasseltstraat 23, 9406 Ninove

Attestnummer : 20250606-000228.000

Uitgegeven op : 06.06.2025

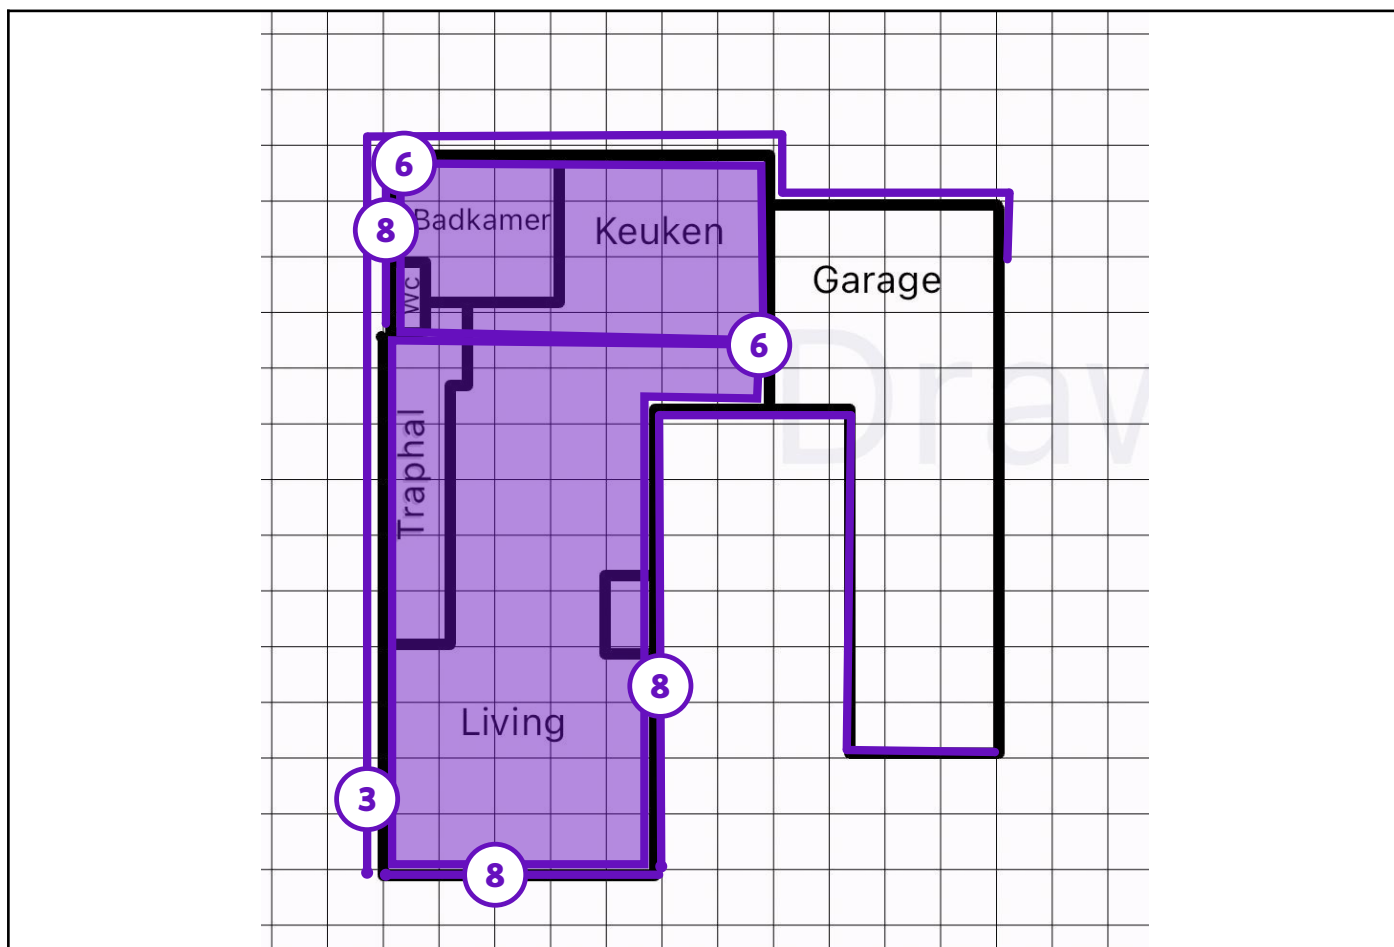
## Plan 1.2: Woning plan GLV

| Beschrijving | Type | Actie |
|---|---|---|
| 8. Kit niet verdacht (visueel vastgesteld). | Advies | - |

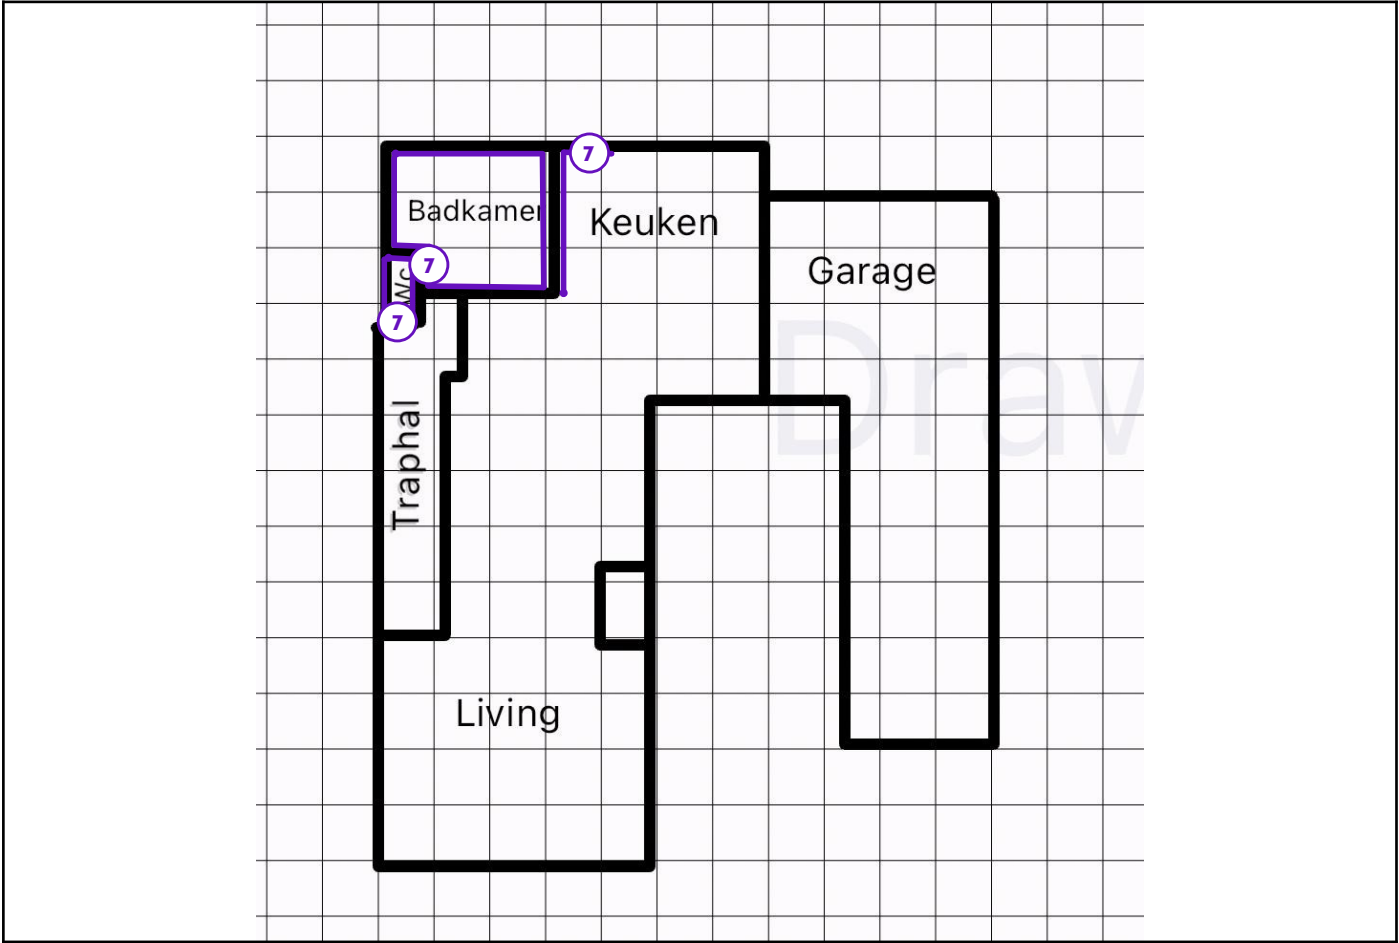
# Plan 1.4: Woning plan GLV

| Beschrijving | Type | Actie |
|---|---|---|
| 7. Tegellijn niet zichtbaar. | Advies | - |

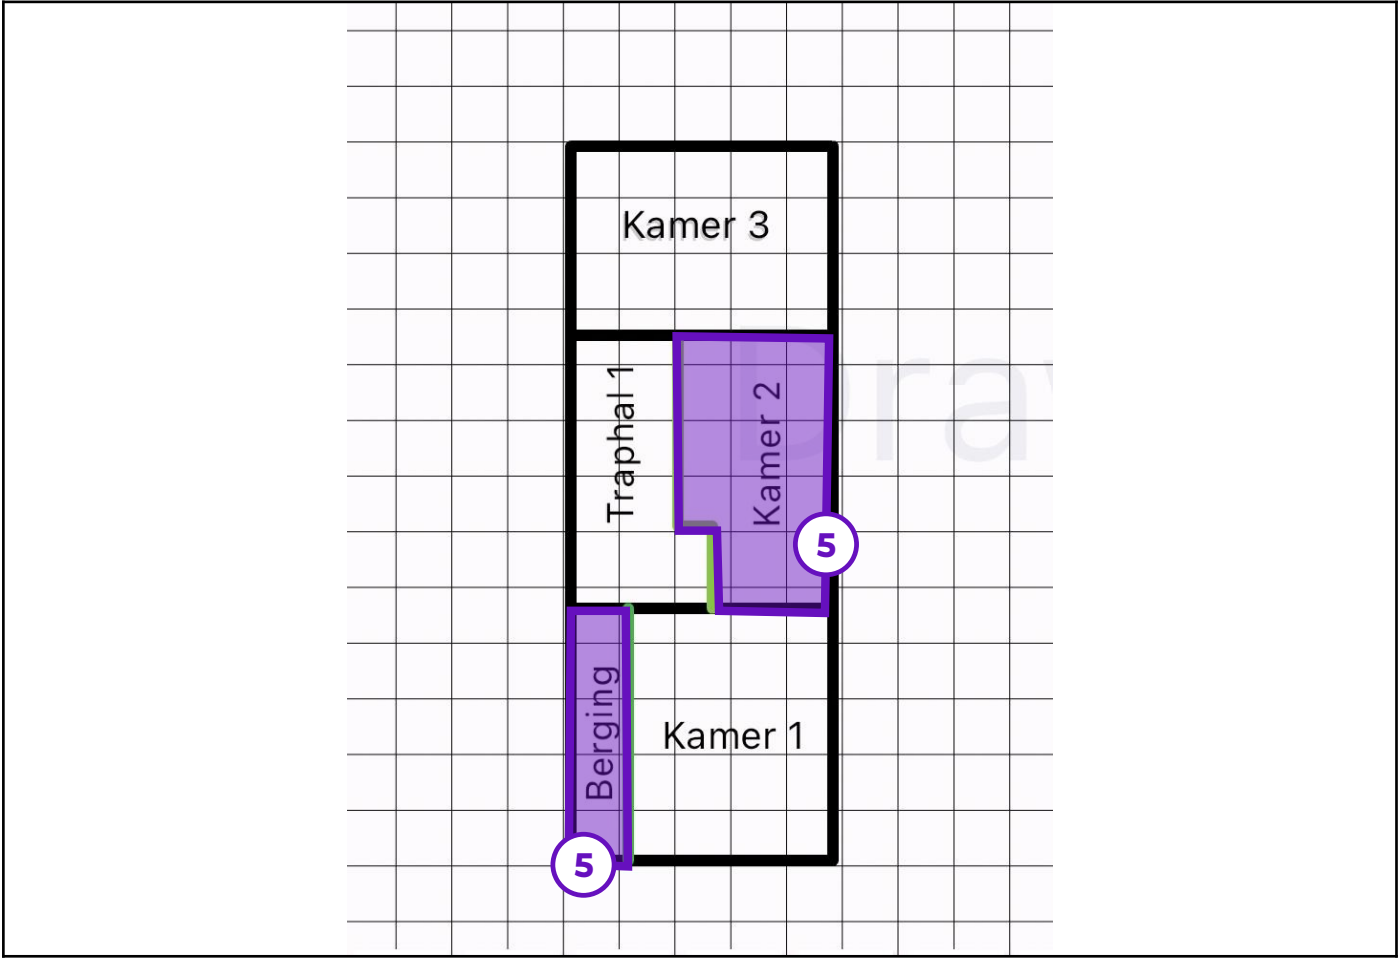
# Plan 1.5: Woning Plan +1

| Beschrijving | Type | Actie |
|---|---|---|
| 5. Materiaal in opslag. | Beperking | - |
