# Asbestinventarisatattest

's-Herenstraat 53/5, 2140 Antwerpen

Attestnummer : 20250608-000159.000

Uitgegeven op : 08.06.2025

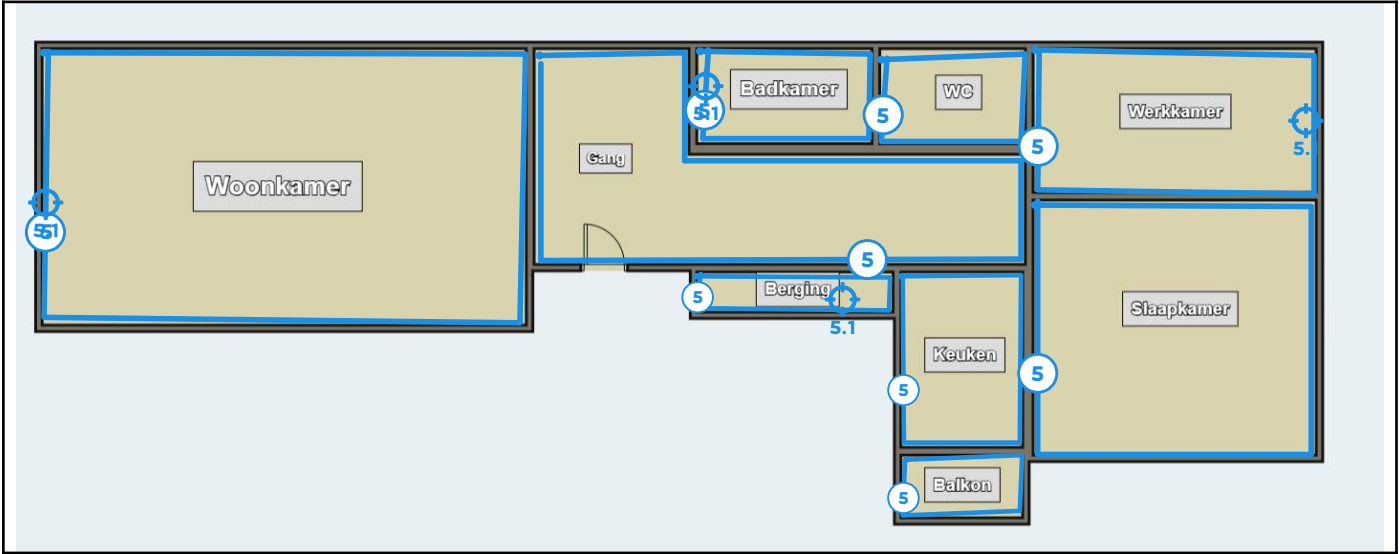
# Plan 1.2: Pleister muren

| Beschrijving | Type | Actie |
|---|---|---|
| 5.1 Code: MM01: Pleisterwerk | Mengmonster | - |
