# Asbestinventarisatetest

Brusselsesteenweg 105, 1980 Zemst

Attestnummer : 20240313-000531.000

**Asbestveilig**

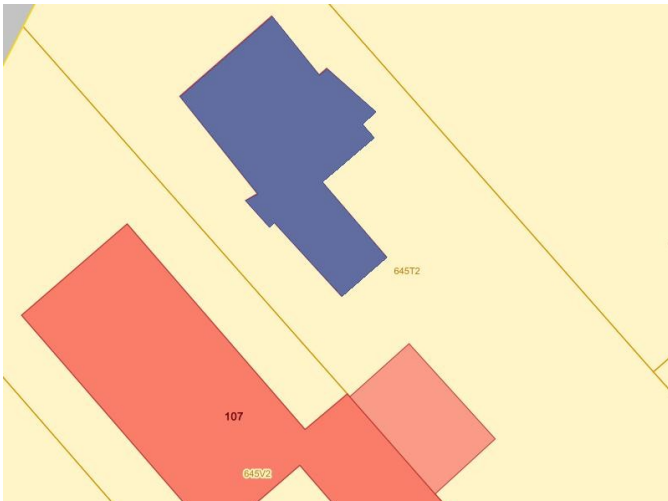
## Zone 1: Hoofdgebouw

- 0 Asbestmaterialen
- 0 Beperkingen
- 8 Uitsluitingen
- 0 Roerende goederen
- 0 Puin, steenslag, (water)bodem
- 7 Adviezen
- 1 Geen asbest

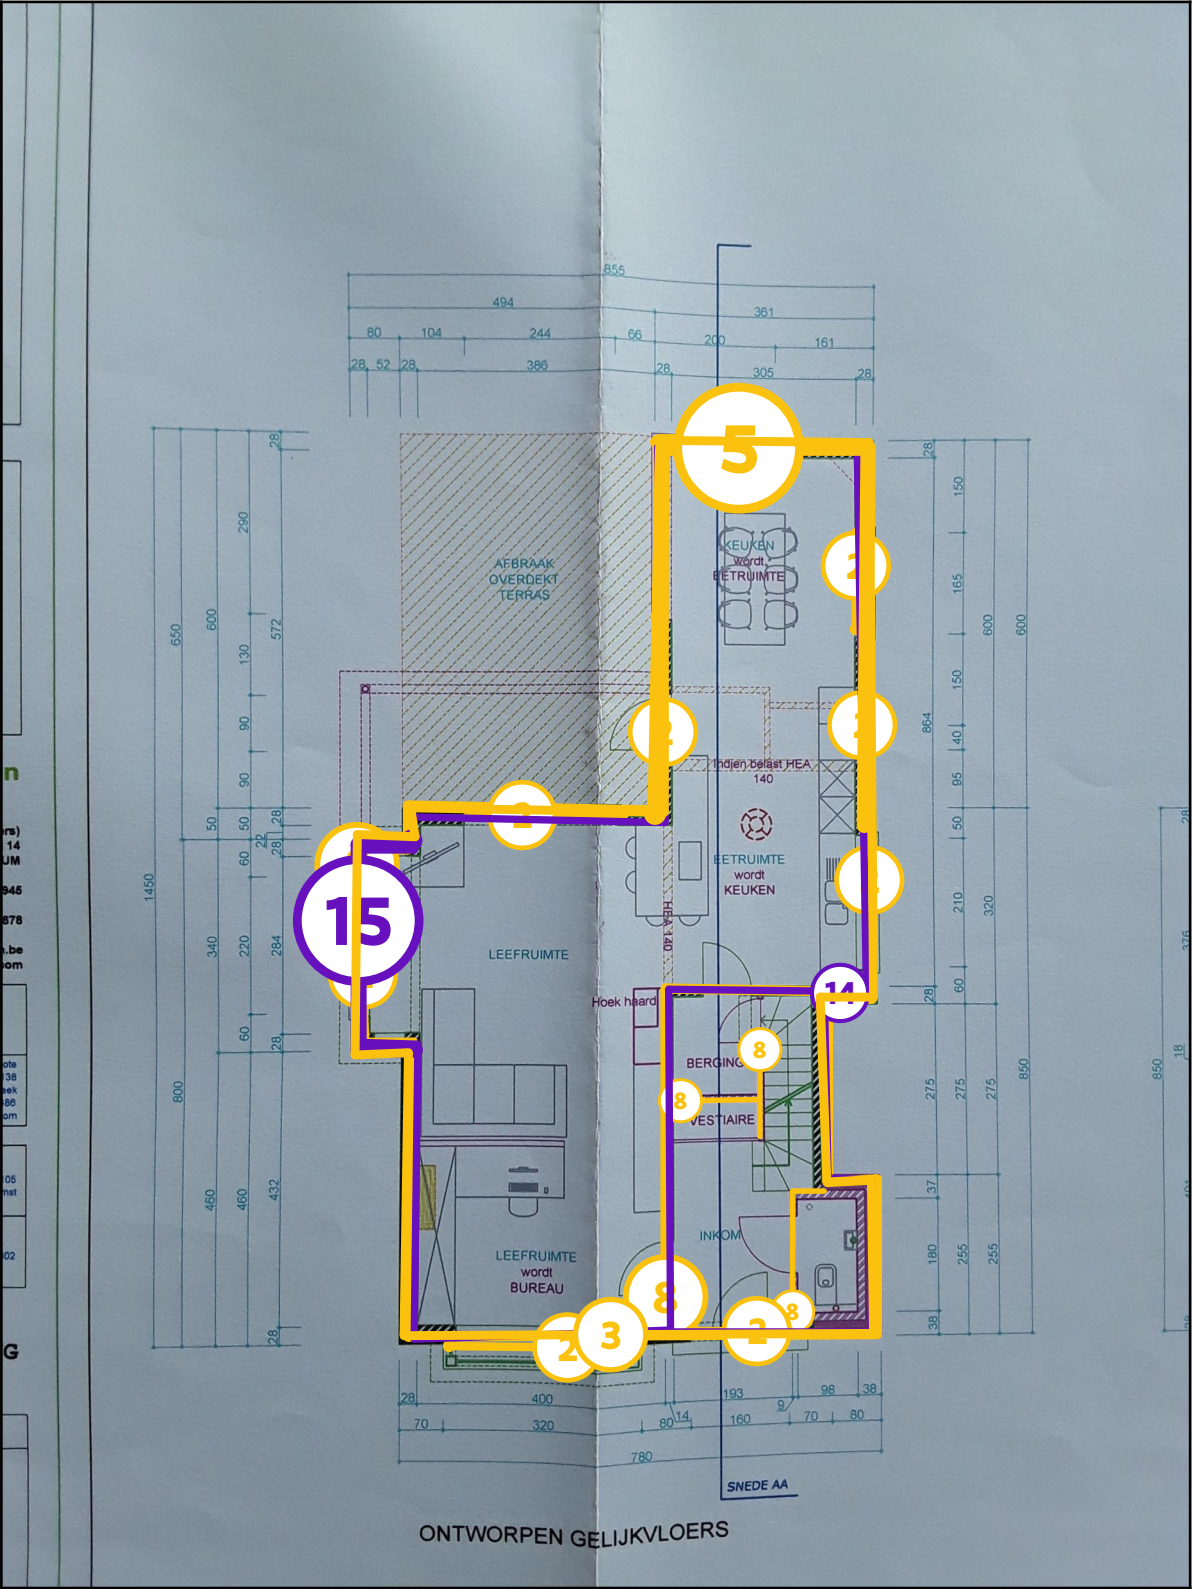
# Plan 1.2: Gelijkvloers

| 15. Dak uitsteek links | Advies | - |

Aan de linkse zijgevel is een kleine dak-uitsteek aanwezig. Aan de buitenzijde bedekt met geglazuurde dakpannen. De binnenzijde werd afgewerkt met gyproc. De tussenliggende lagen zijn niet zichtbaar. Er werden geen pannen weggenomen om schade te voorkomen. Het is niet duidelijk of er nog een onderdak aanwezig is op deze plaats. Extra controle bij renovatiewerken.

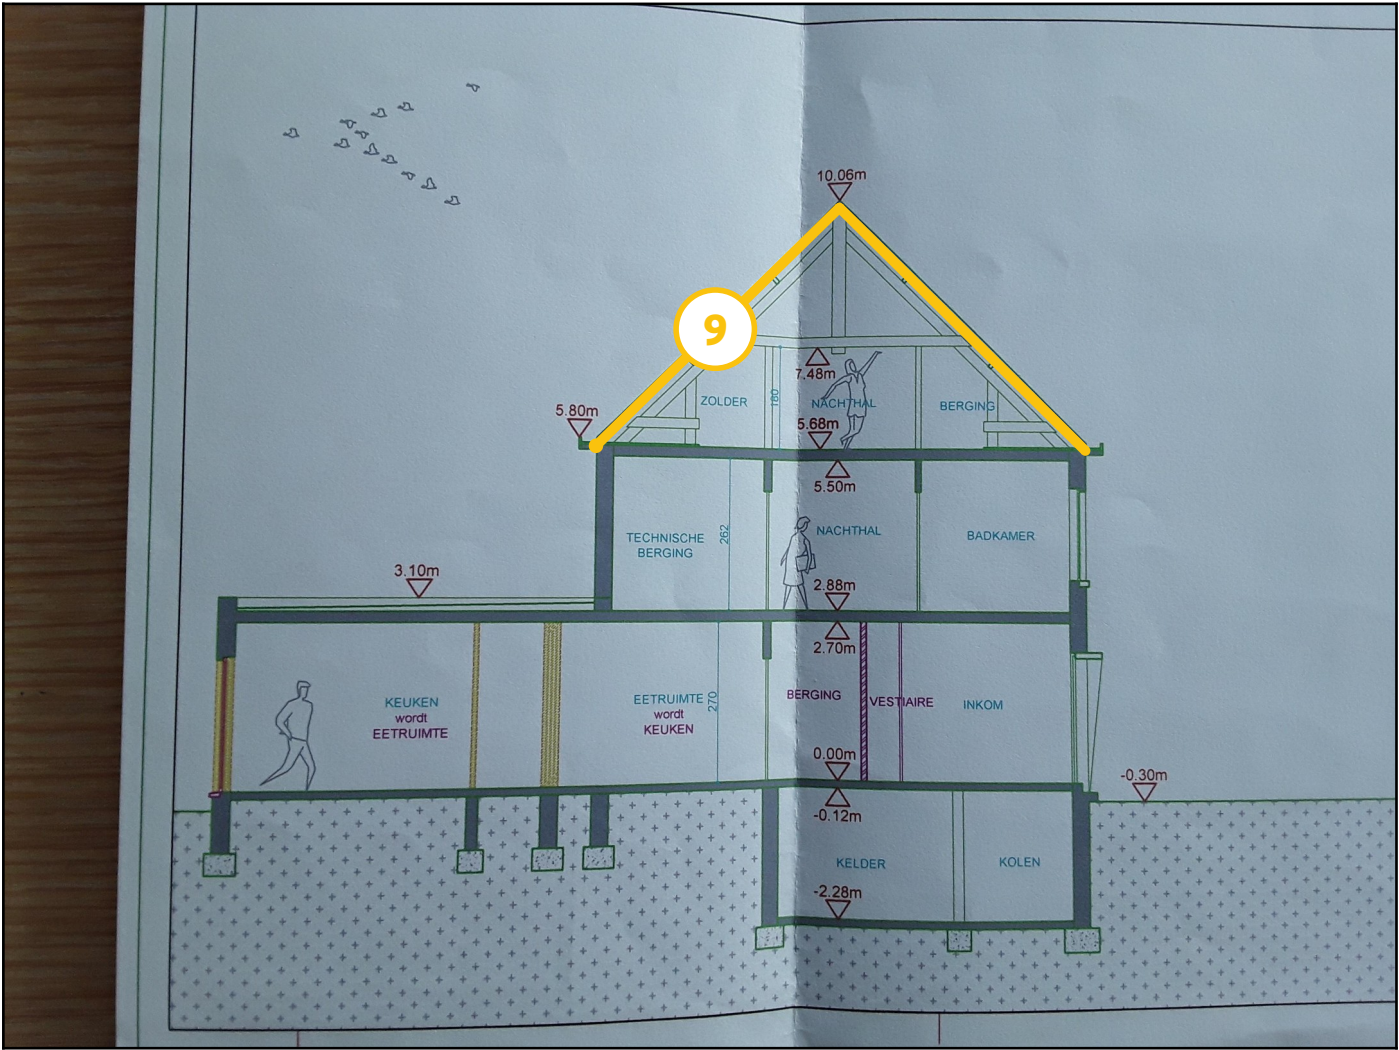
# Plan 1.5: Doorsnede

| Beschrijving | Type | Actie |
|---|---|---|
| 9. Dakconstructie zadeldak | Uitsluiting | - |

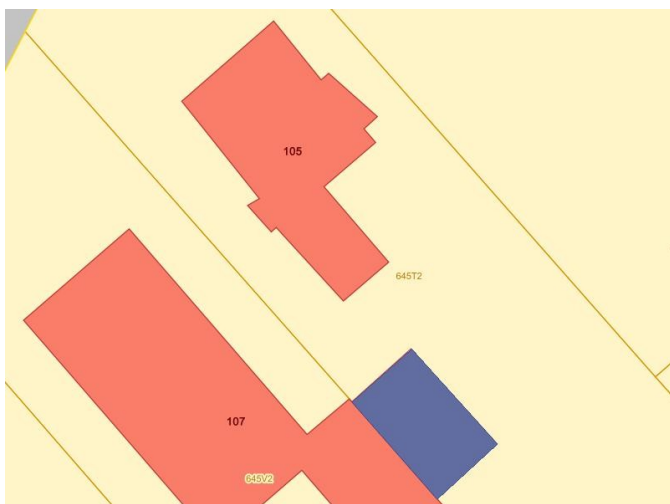
## Zone 2: Garage

- 0 Asbestmaterialen
- 0 Beperkingen
- 1 Uitsluitingen
- 0 Roerende goederen
- 0 Puin, steenslag, (water)bodem
- 0 Adviezen
- 0 Geen asbest
