# Asbestinventarisatetest

Langemuren 69, 9400 Ninove

Attestnummer : 20250607-000127.000

Uitgegeven op : 07.06.2025

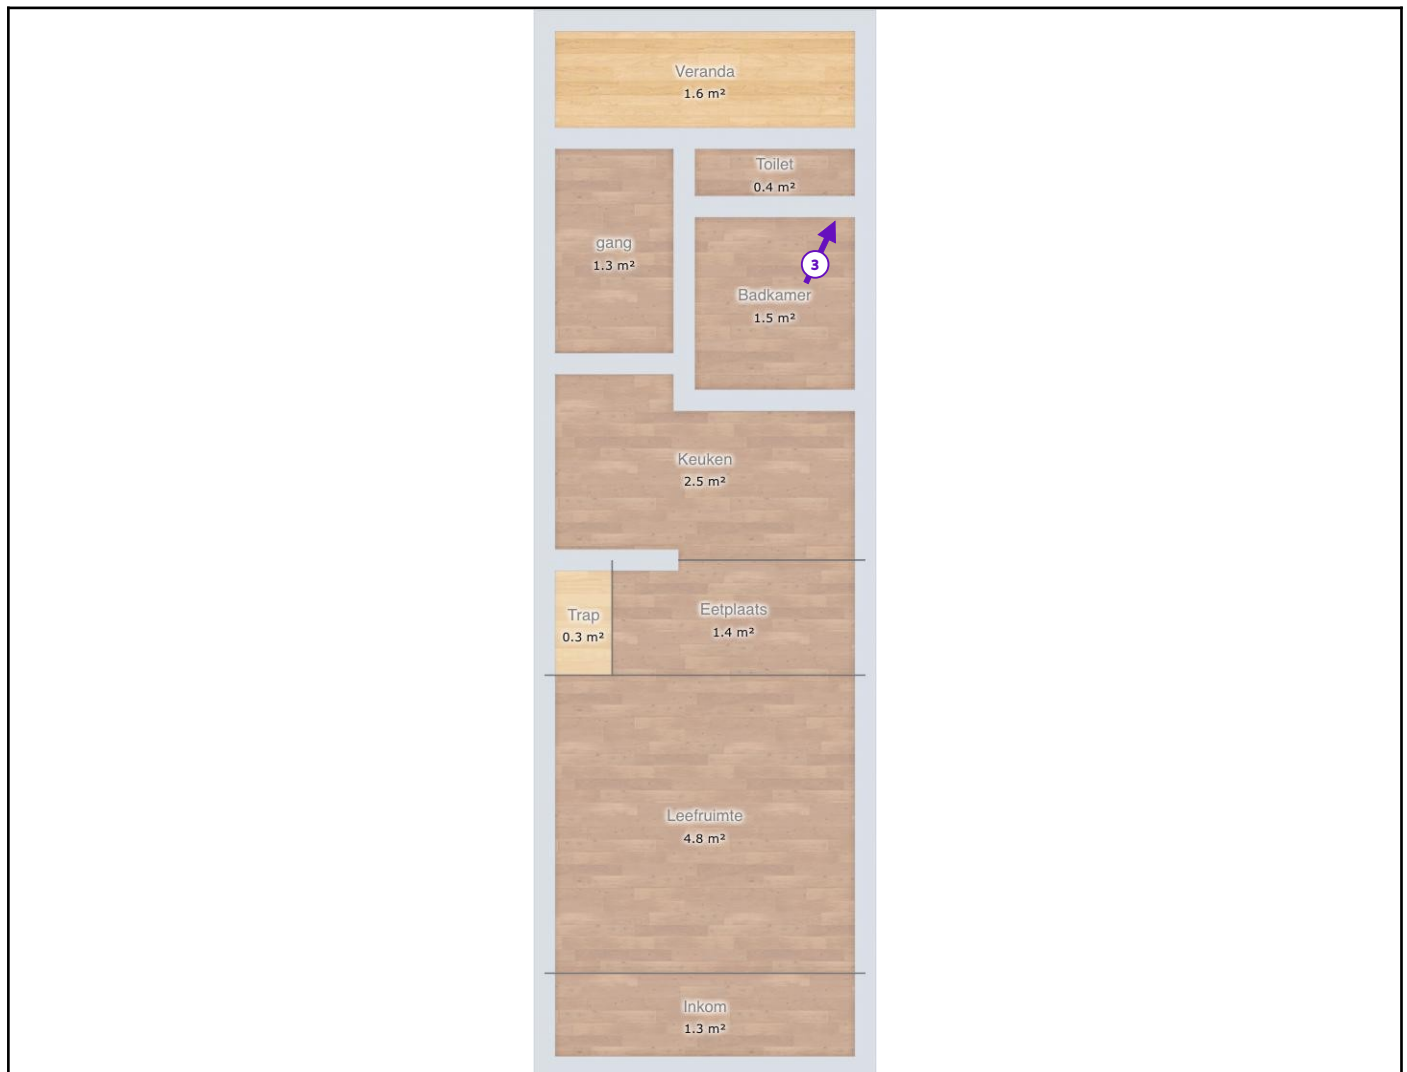
## Plan 1.1: Hoofdgebouw plan - boiler

| Beschrijving | Type | Actie |
|---|---|---|
| 3. Boiler | Advies | - |

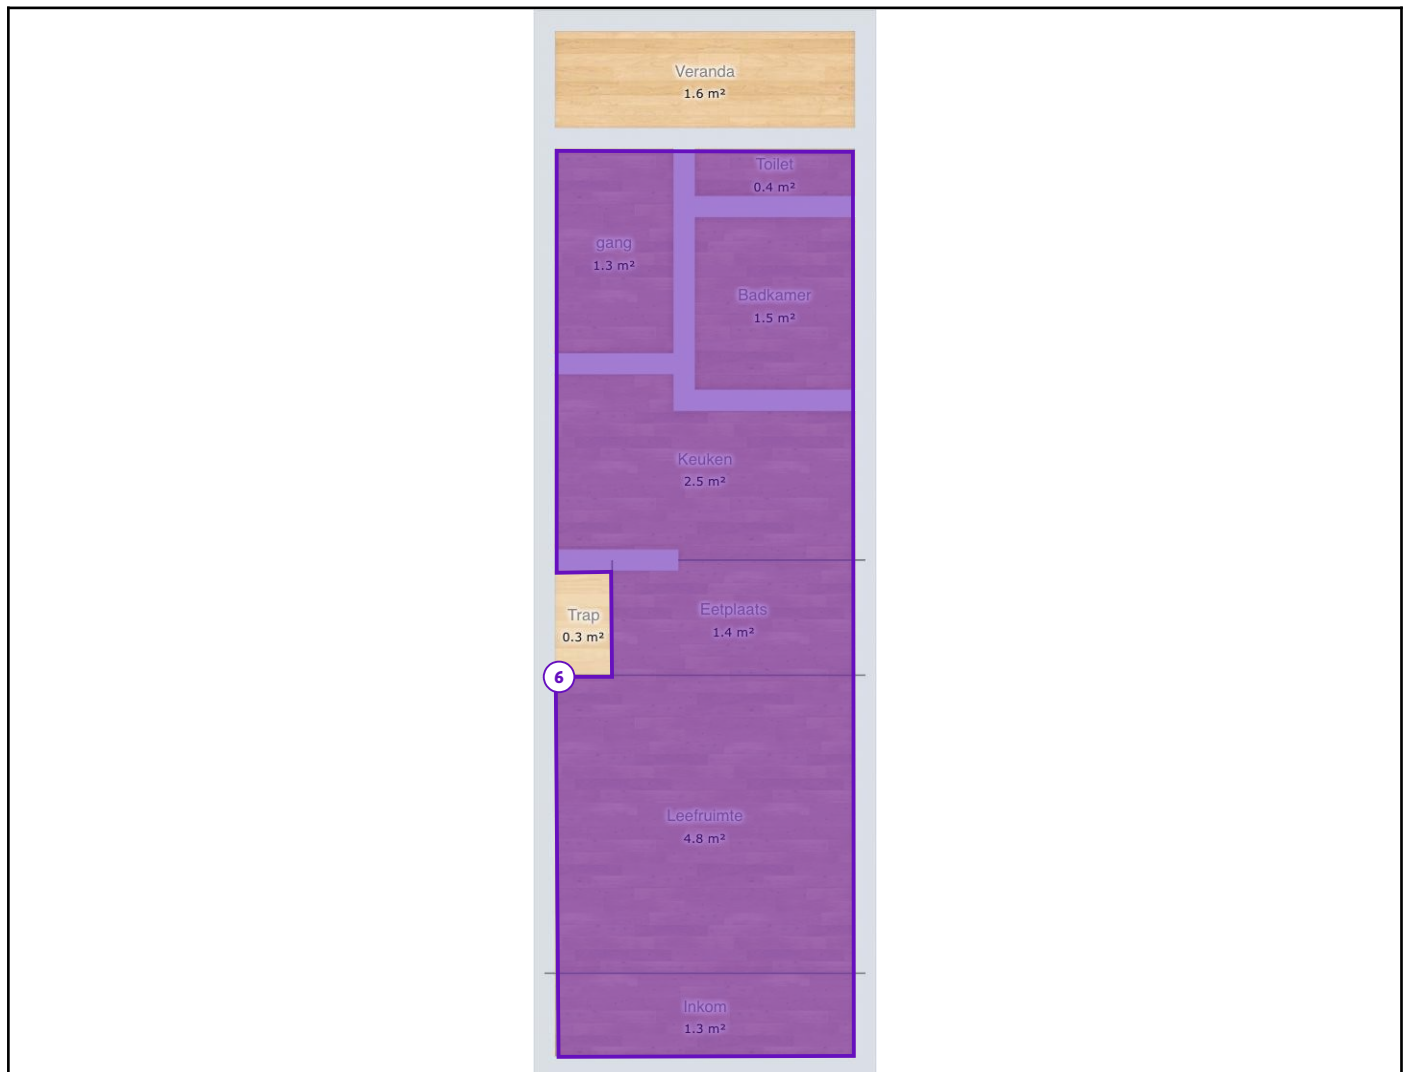
## Plan 1.2: Hoofdgebouw plan - plafond

| Beschrijving | Type | Actie |
|---|---|---|
| 6. Plafonds uit niet asbestverdacht materiaal | Advies | - |

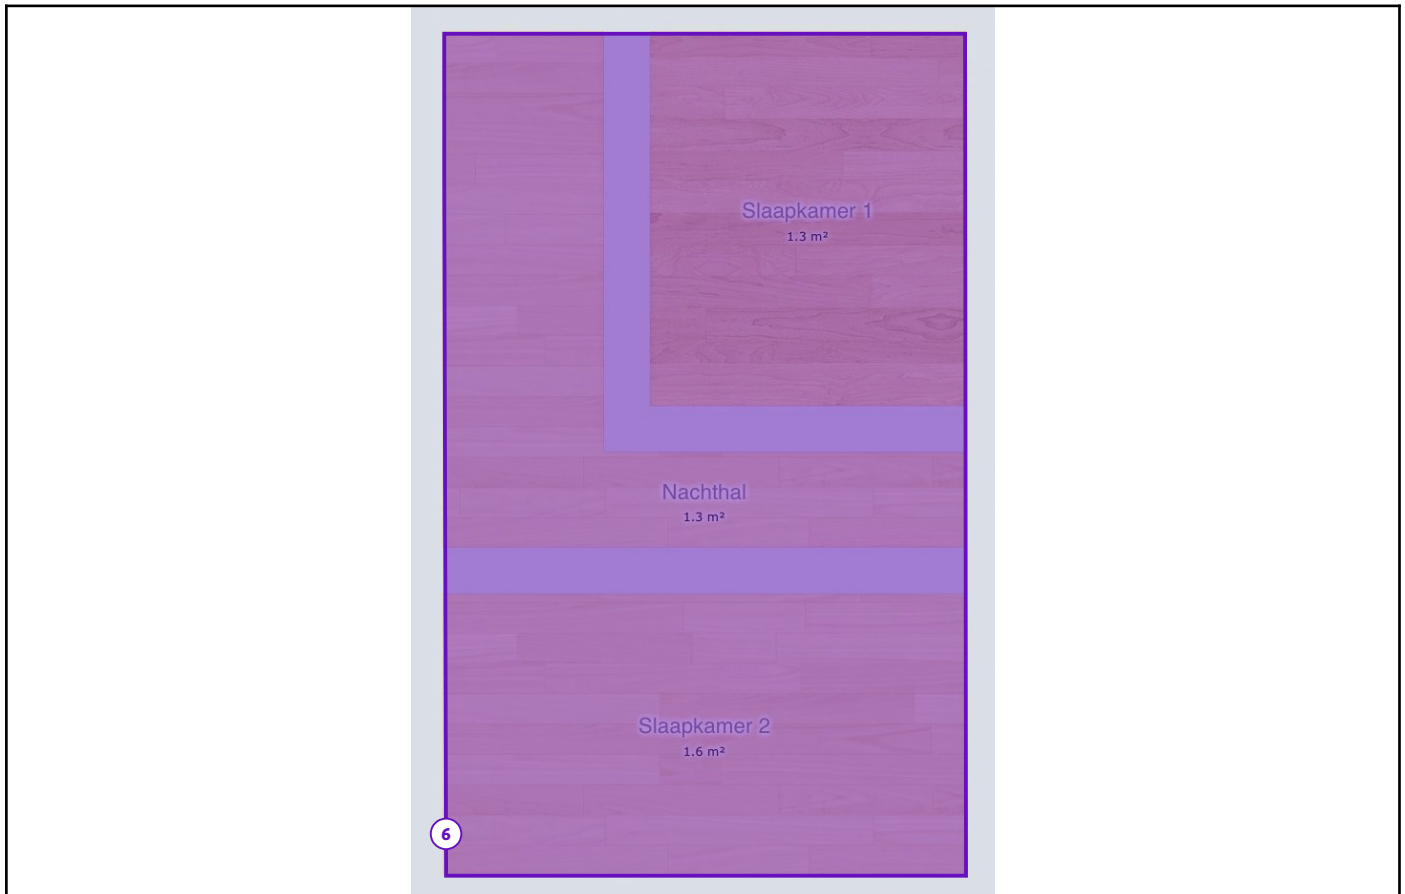
## Plan 1.3: Hoofdgebouw plan - plafond

| Beschrijving | Type | Actie |
|---|---|---|
| 6. Plafonds uit niet asbestverdacht materiaal | Advies | - |

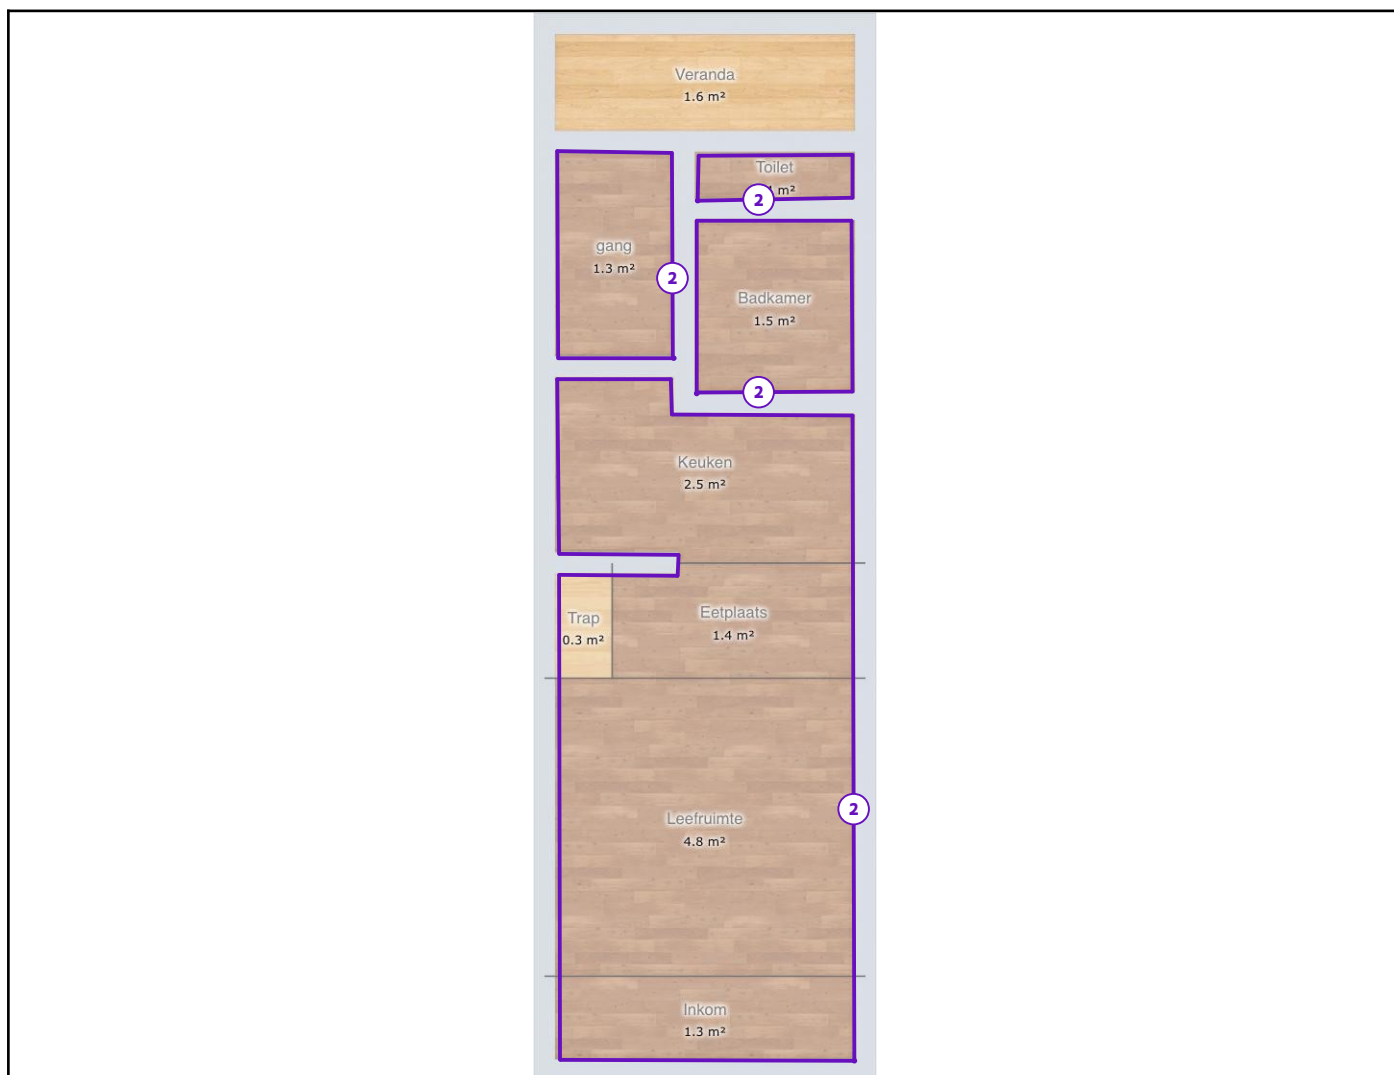
## Plan 1.6: Hoofdgebouw plan - voorzet wanden

| Beschrijving | Type | Actie |
|---|---|---|
| 2. Voorzet wanden | Advies | - |

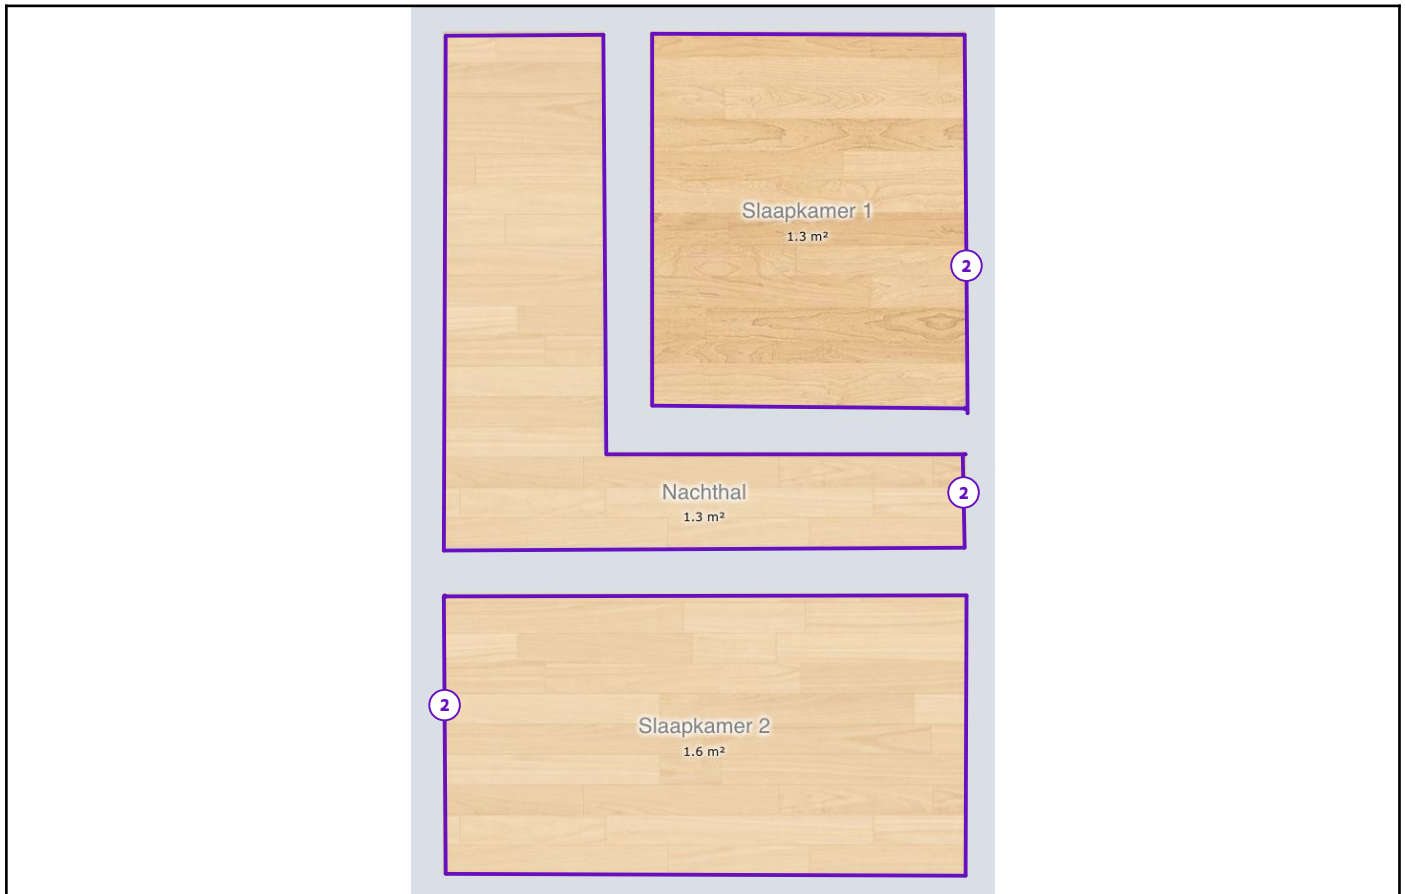
## Plan 1.7: Hoofdgebouw plan - voorzet wanden

| Beschrijving | Type | Actie |
|---|---|---|
| 2. Voorzet wanden | Advies | - |

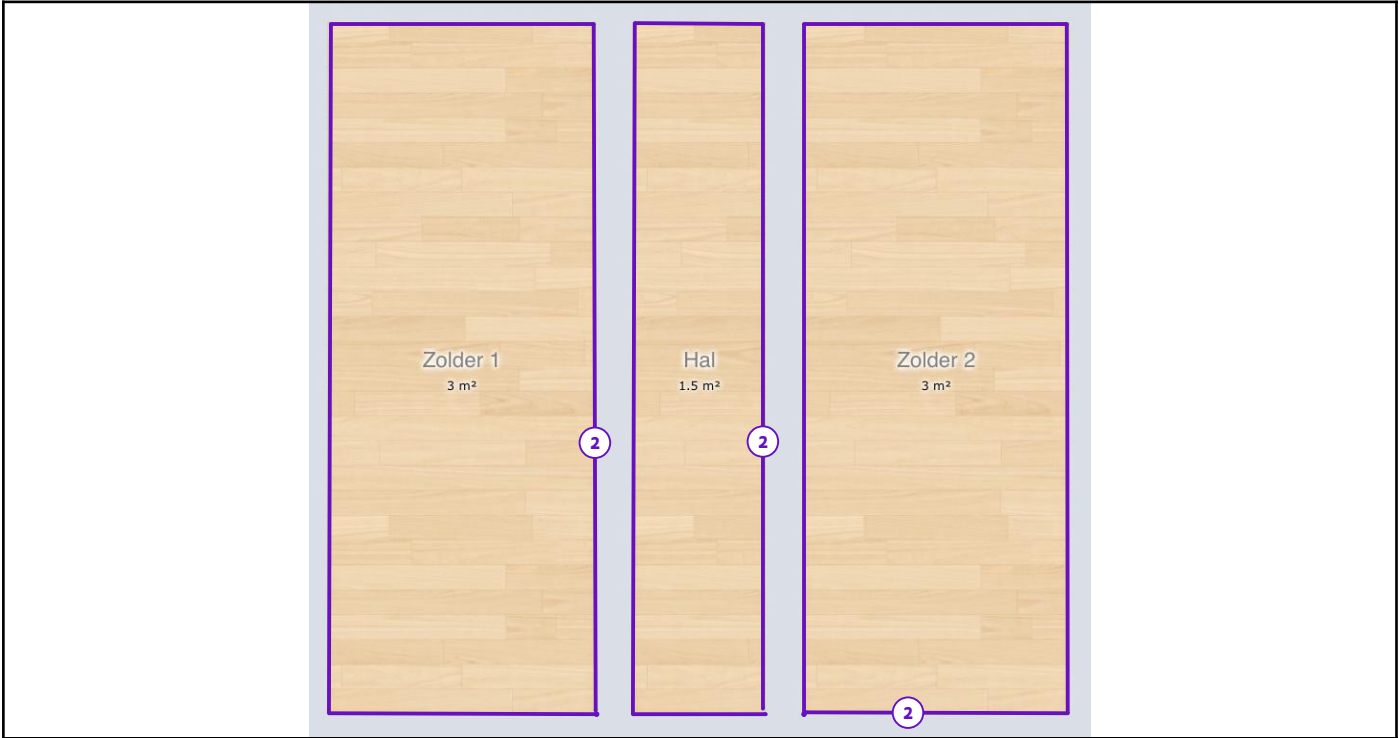
# Plan 1.8: Hoofdgebouw plan - voorzet wanden

| Beschrijving | Type | Actie |
|---|---|---|
| 2. Voorzet wanden | Advies | - |

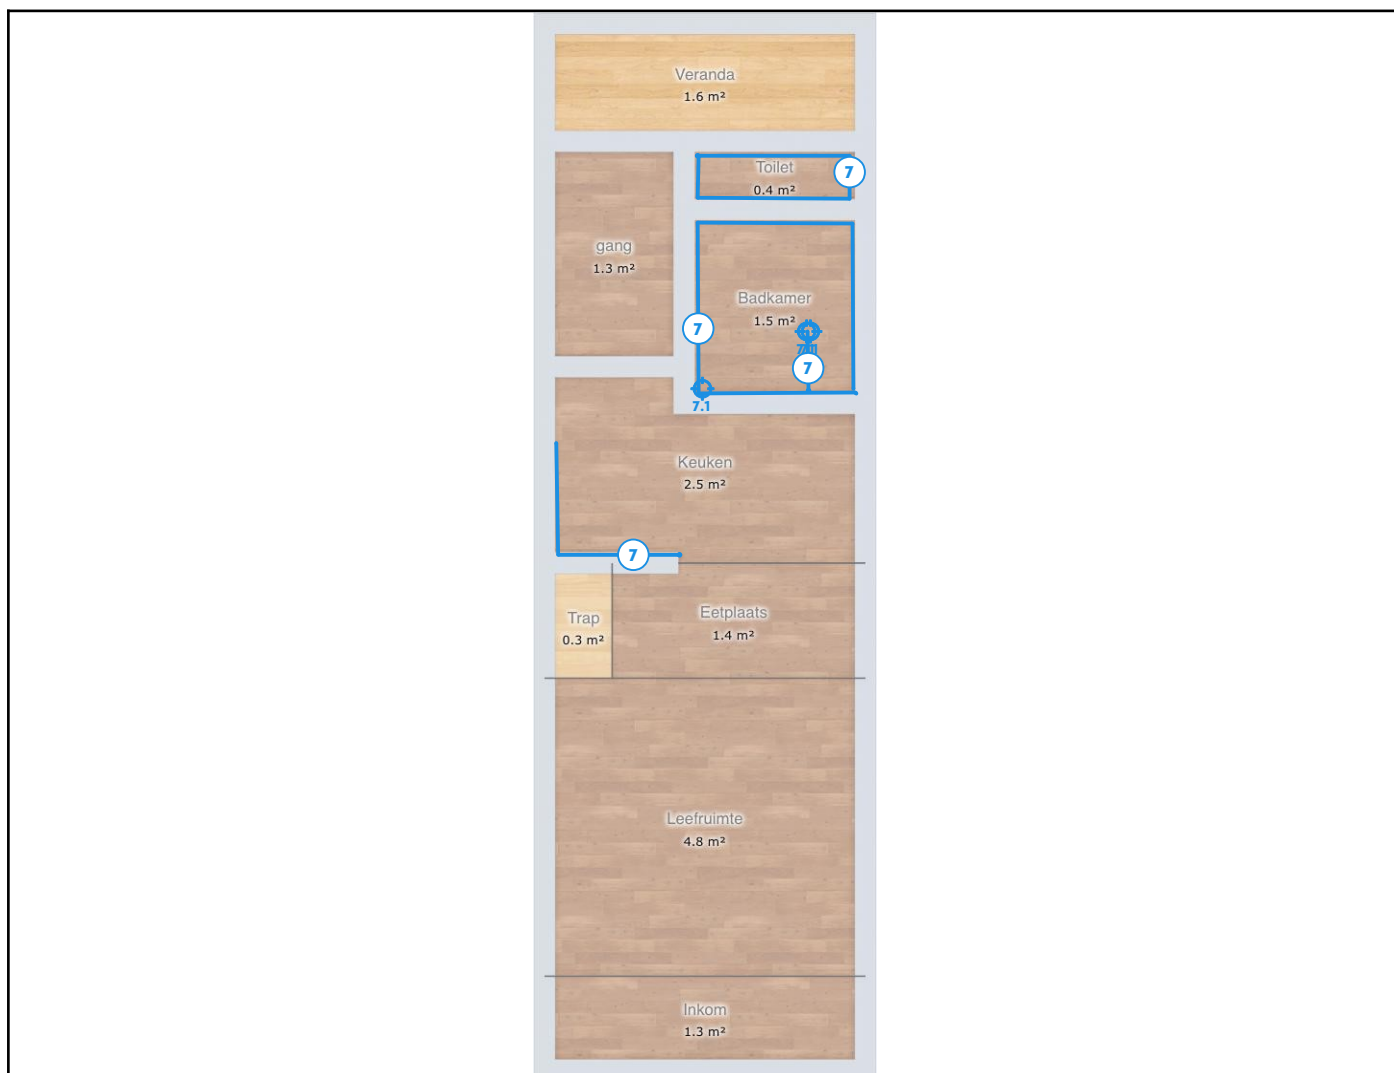
## Plan 1.9: Hoofdgebouw plan - tegellijn achter faiencetegels

| Beschrijving | Type | Actie |
|---|---|---|
| 7.1 Code: MM01 | Mengmonster | - |

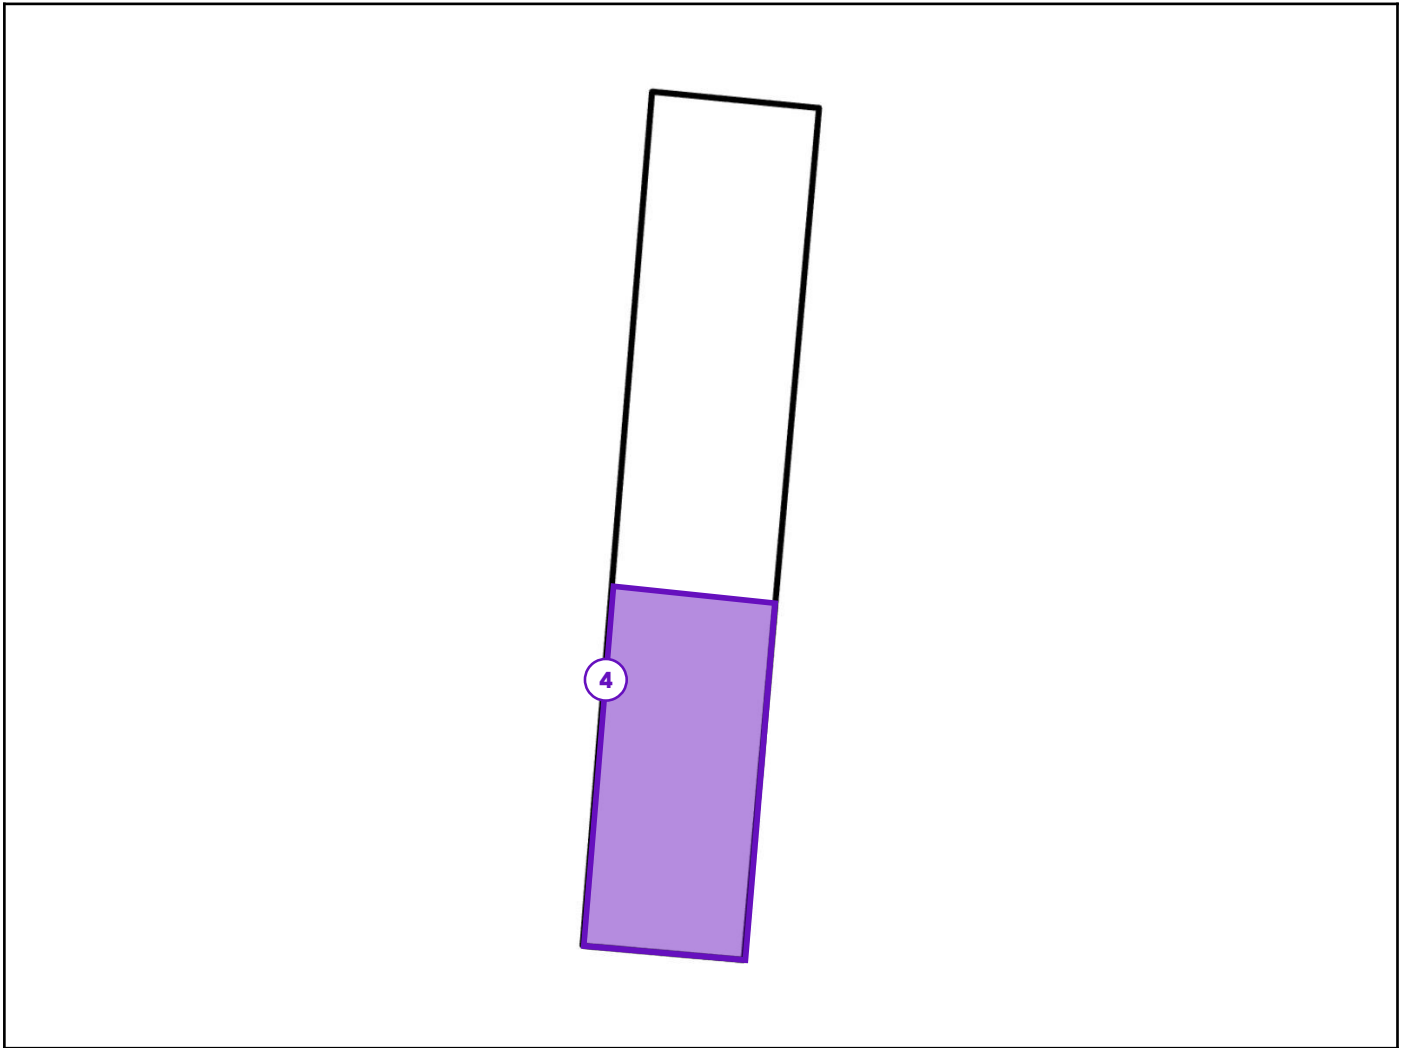
## Plan 1.10: Hoofdgebouw plan - onderdak

| Beschrijving | Type | Actie |
|---|---|---|
| 4. Onderdak van de woning is uit plastic zeil | Advies | - |

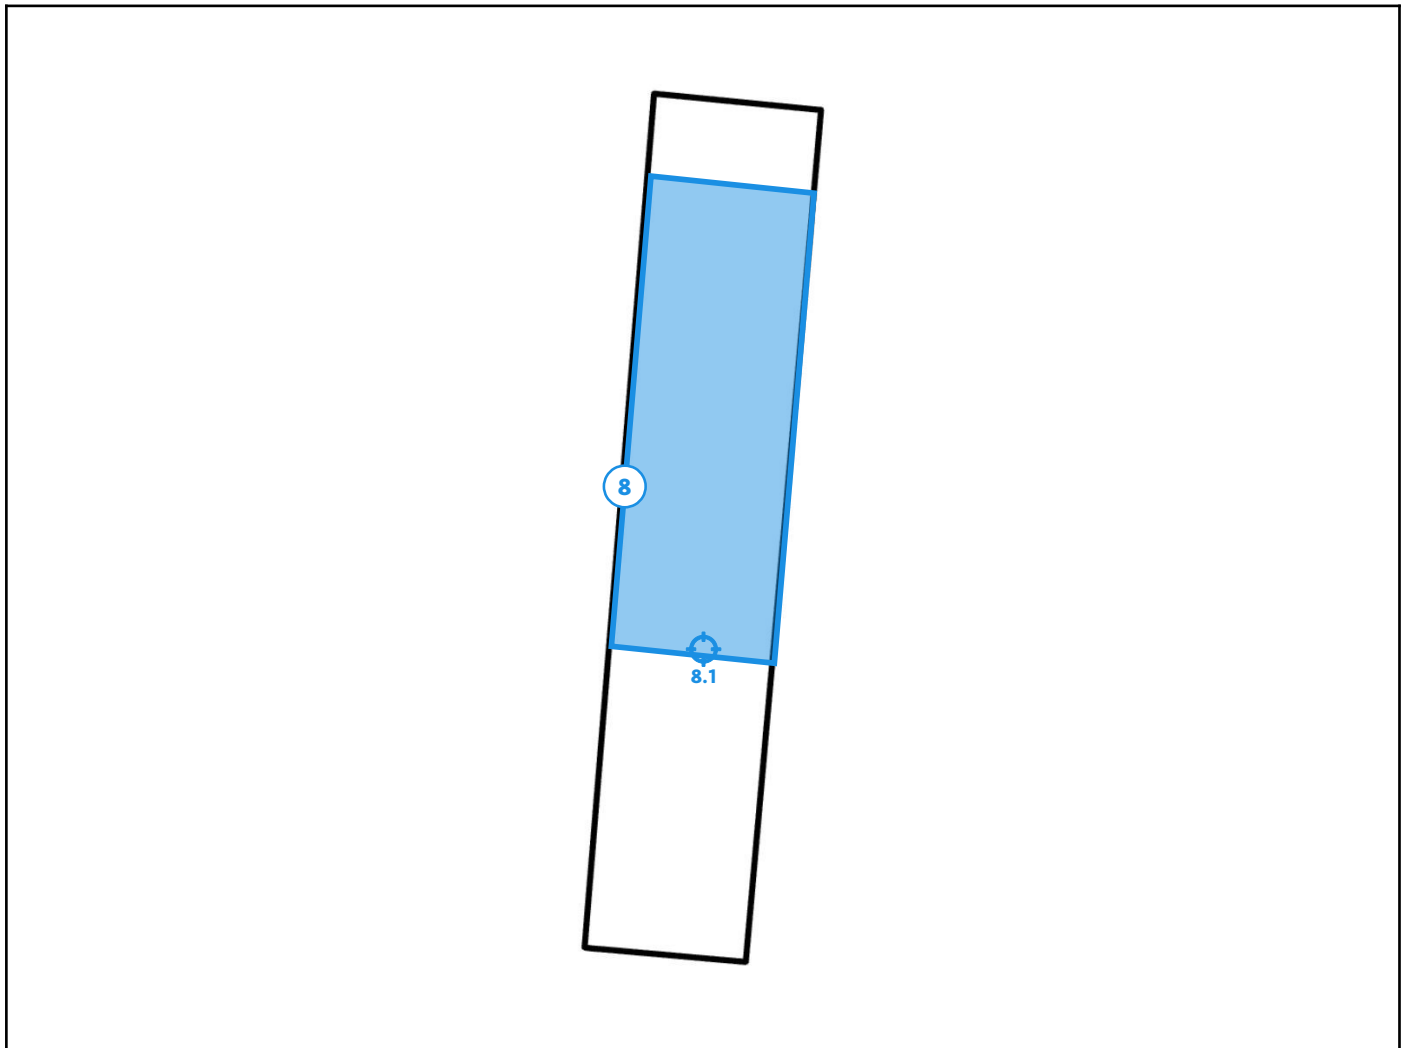
## Plan 1.11: Hoofdgebouw plan - roofing plat dak

| Beschrijving | Type | Actie |
|---|---|---|
| 8.1 Code: MM02 | Puntmonster | - |

| Opmerking | <p>Hoeveelheid is een inschatting.</p> <p>LET OP: De staalname is niet representatief voor alle roofing, Aangezien de staalname niet tot op de primaire drager is gedaan. Staalname tot op de primaire drager kon namelijk leiden tot lekkage of andere gevolgschade.</p> |
