# Asbestinventarisatetest

Kerkstraat 24, 1800 Vilvoorde

Attestnummer : 20250515-000489.000

**Asbestveilig** (maar niet asbestvrij)

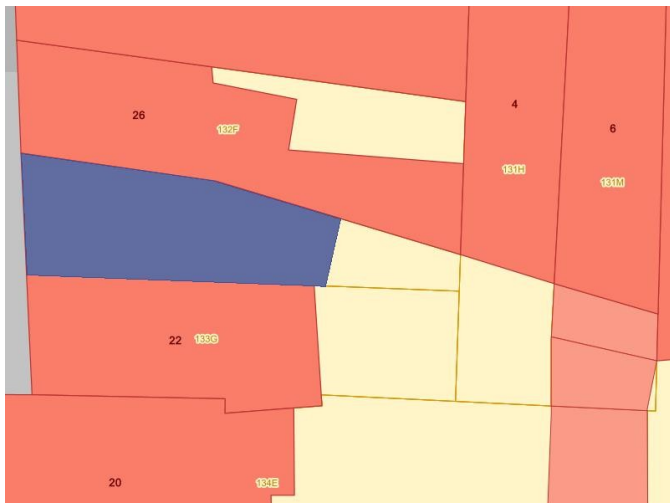
## Zone 1: Hoofdgebouw

Tijdens de inspectie vastgesteld:

**1 Asbestmateriaal**

**2 Geen asbest**

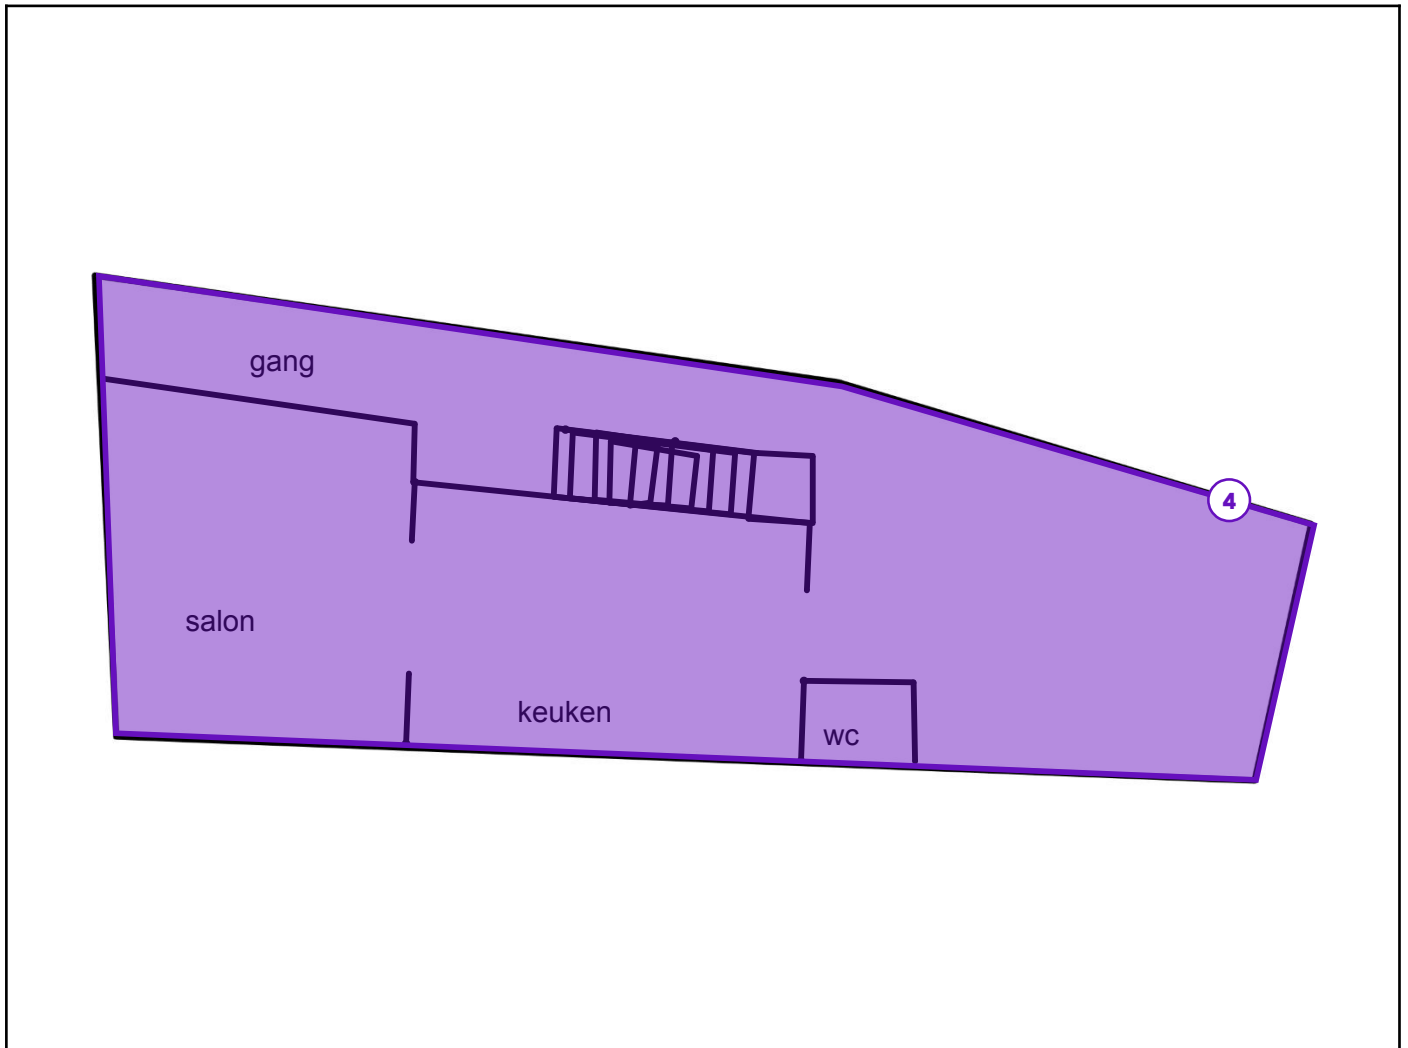
## Plan 1.1: gelijkvloer

| Beschrijving | Type | Actie |
|---|---|---|
| 4. Lijm laag | Advies | - |

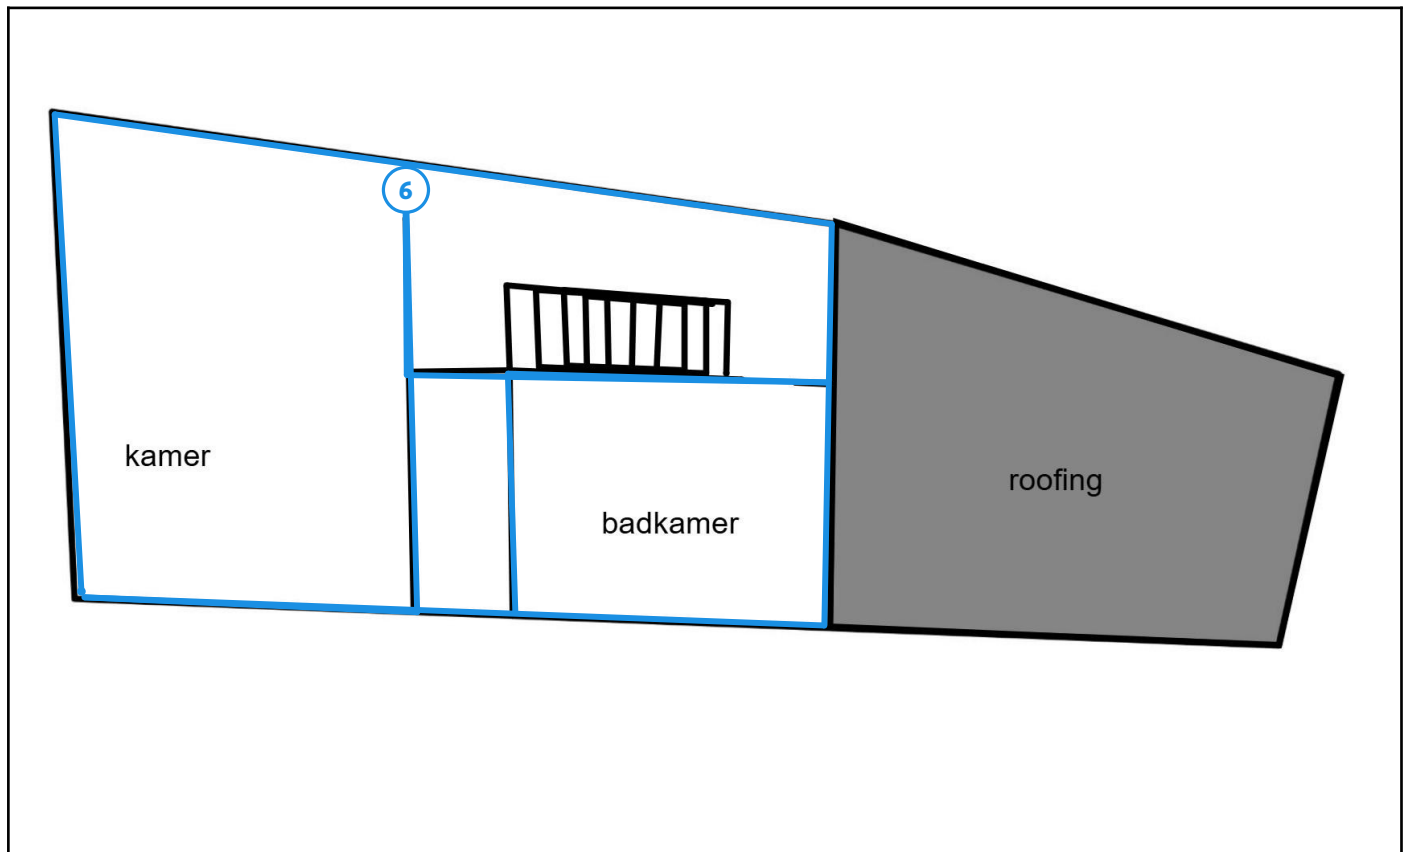
## Plan 1.4: 1ste verdiep

| Beschrijving | Type | Actie |
|---|---|---|
| 6. MM01 PLEISTERWERK MUREN | Geen asbest | - |

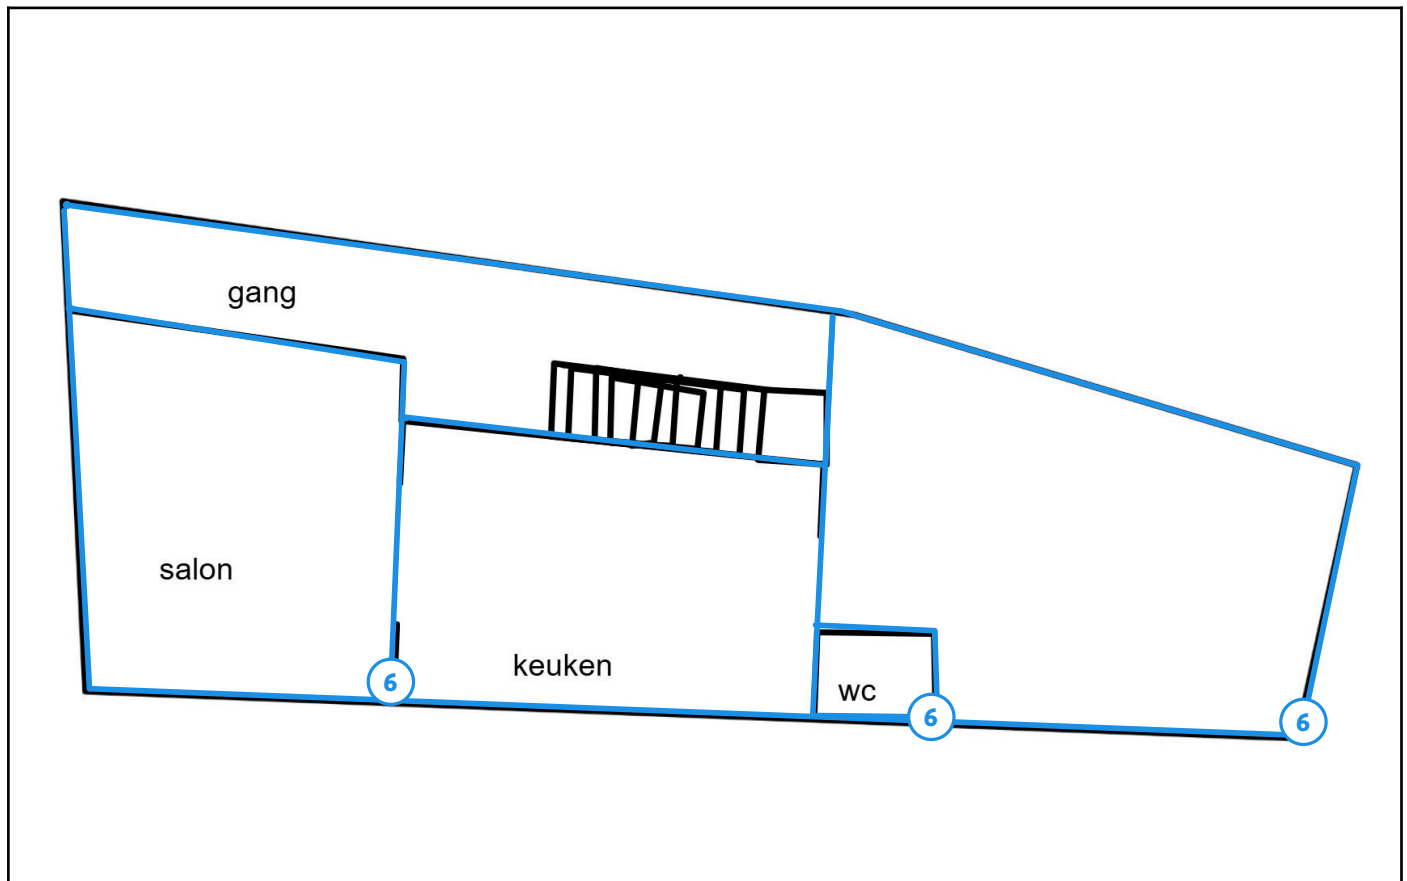
## Plan 1.5: gelijkvloer

| Beschrijving | Type | Actie |
|---|---|---|
| 6. MM01 PLEISTERWERK MUREN | Geen asbest | - |

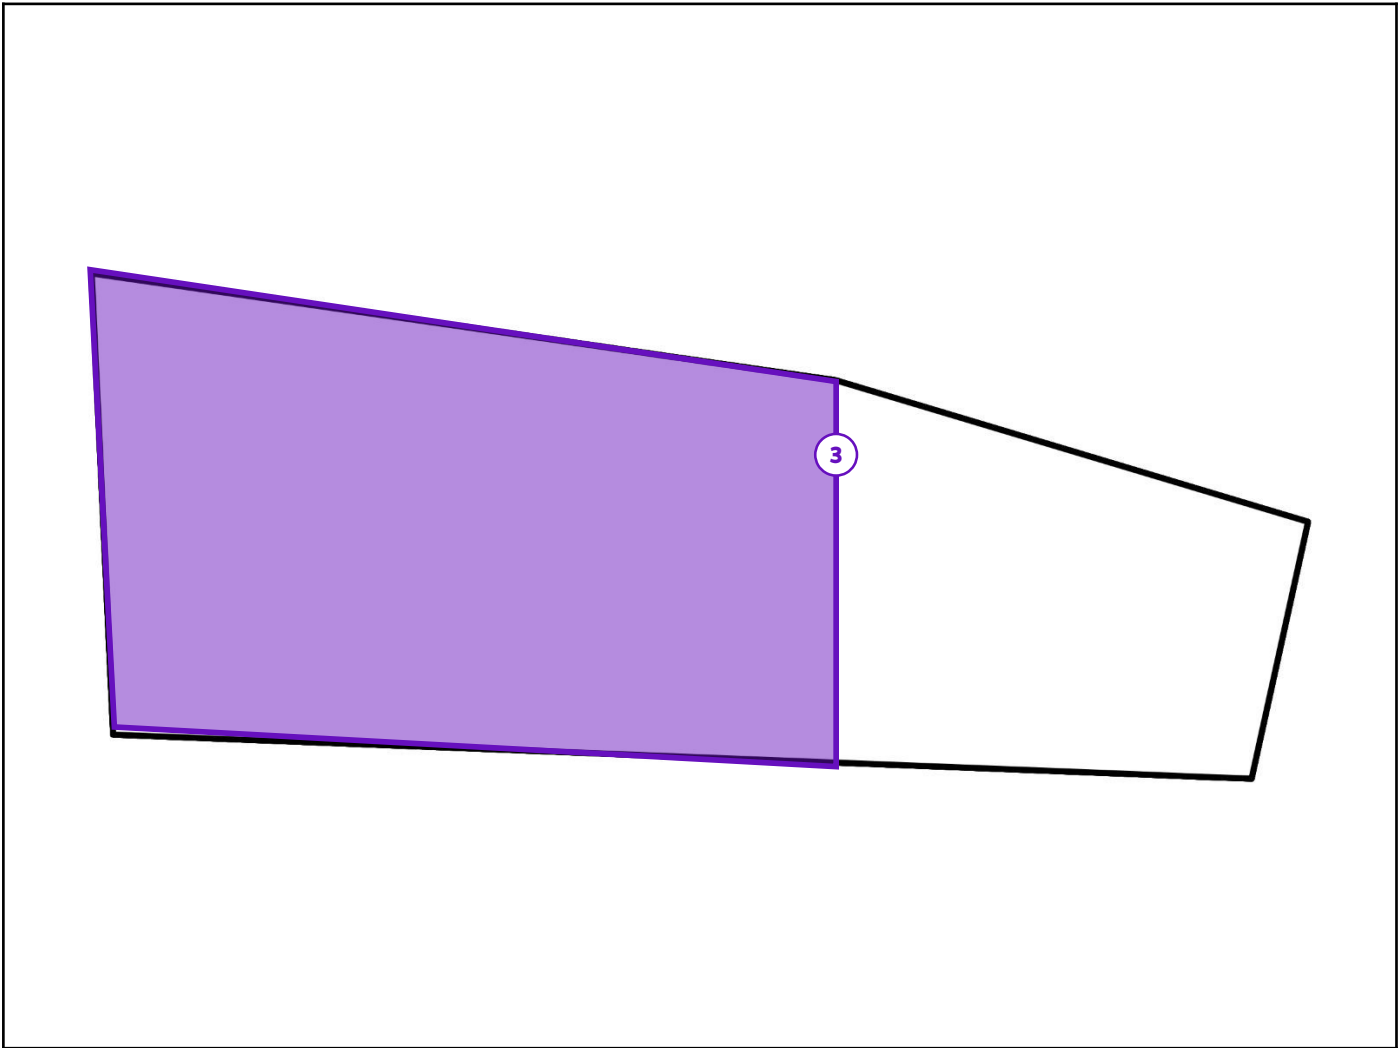
# Plan 1.6: Hoofdgebouw plan

| Beschrijving | Type | Actie |
|---|---|---|
| 3. ONDERDAK | Advies | - |

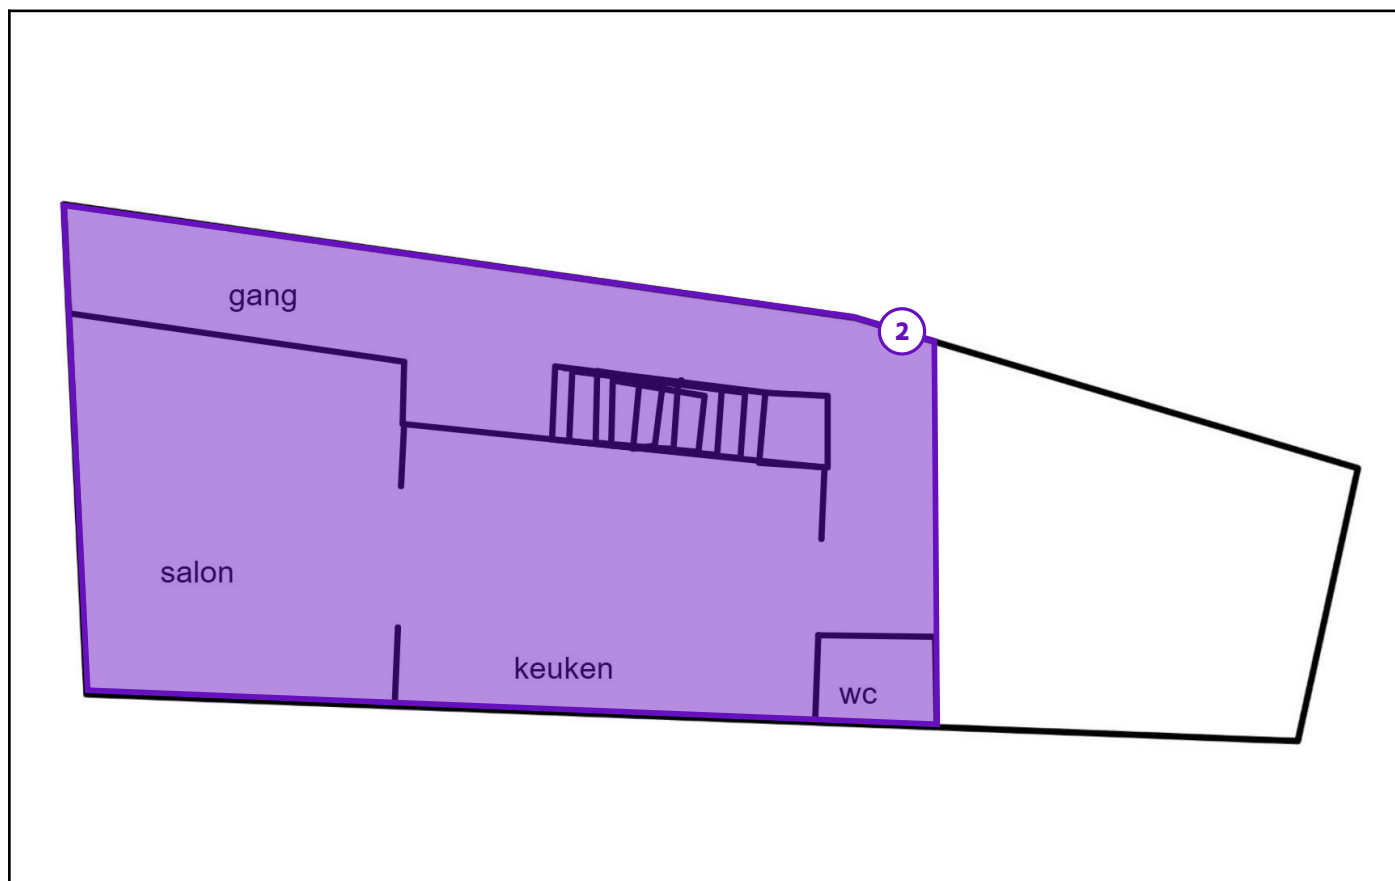
## Plan 1.9: gelijksvloer

| Beschrijving | Type | Actie |
|---|---|---|
| 2. Pleisterwerk plafond | Advies | - |

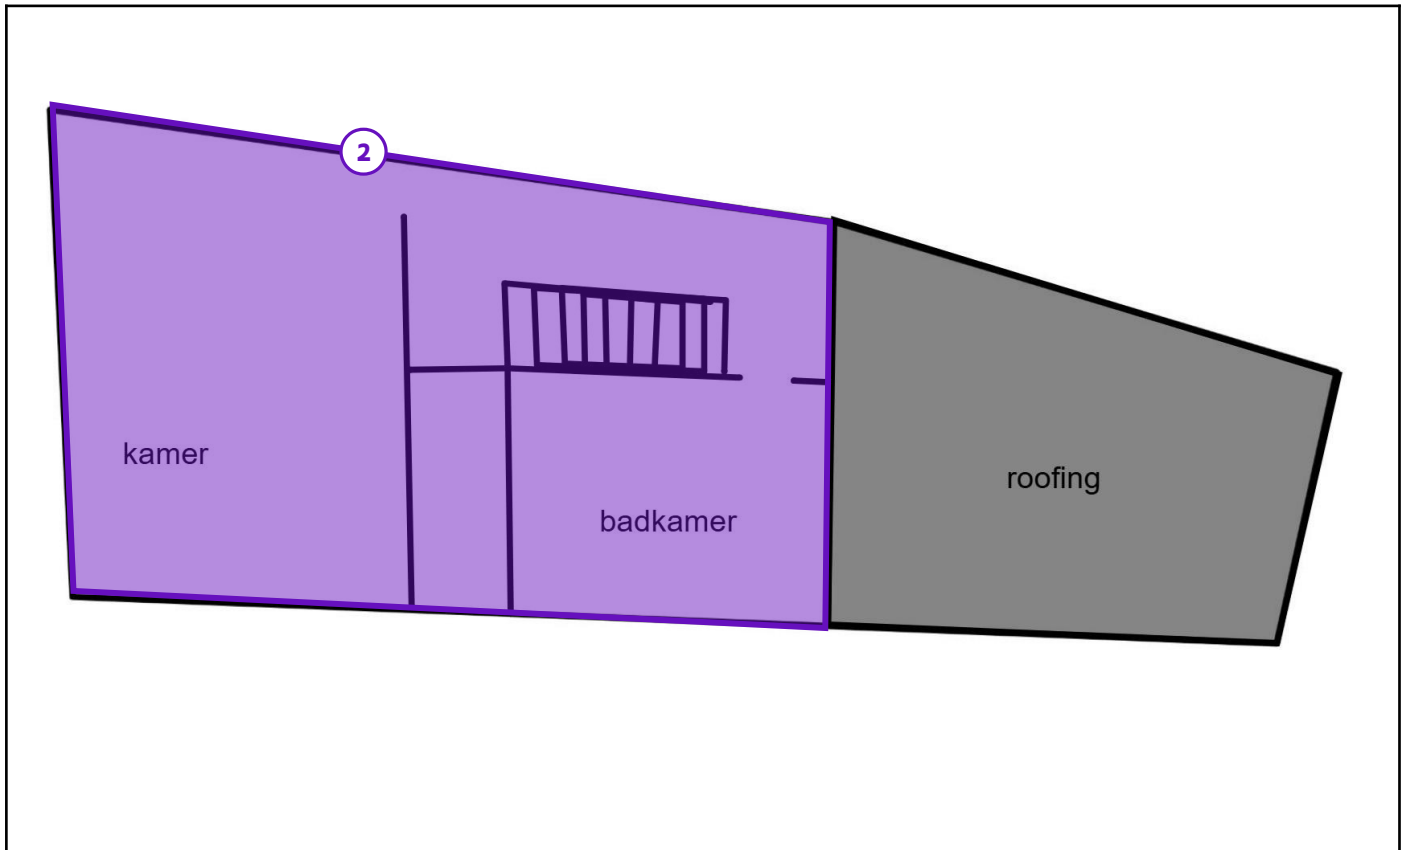
## Plan 1.10: 1ste verdiep

| Beschrijving | Type | Actie |
|---|---|---|
| 2. Pleisterwerk plafond | Advies | - |

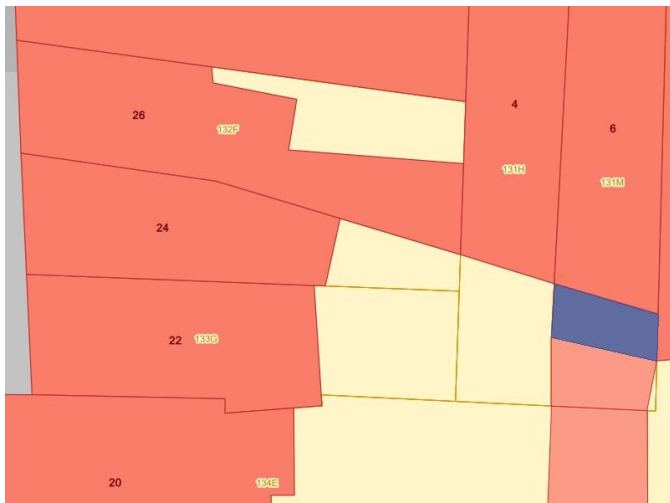
## Zone 2: Bijgebouw

- 0 Asbestmaterialen
- 0 Beperkingen
- 0 Uitsluitingen
- 0 Roerende goederen
- 0 Puin, steenslag, (water)bodem
- 0 Adviezen
- 0 Geen asbest

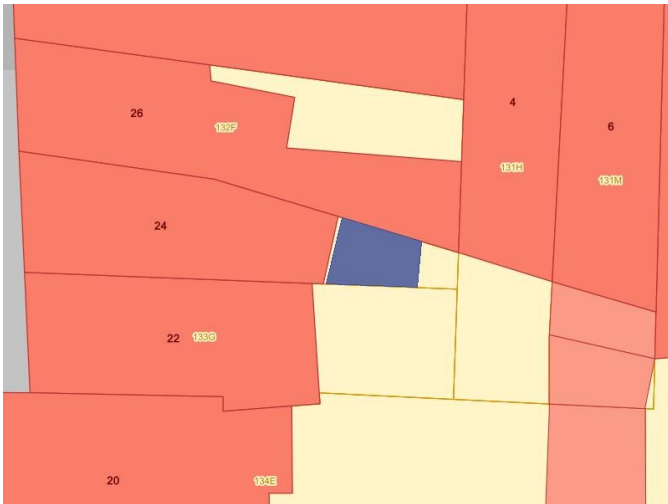
## Zone 3: terras uit tegels

- 0 Asbestmaterialen
- 0 Beperkingen
- 0 Uitsluitingen
- 0 Roerende goederen
- 0 Puin, steenslag, (water)bodem
- 0 Adviezen
- 0 Geen asbest

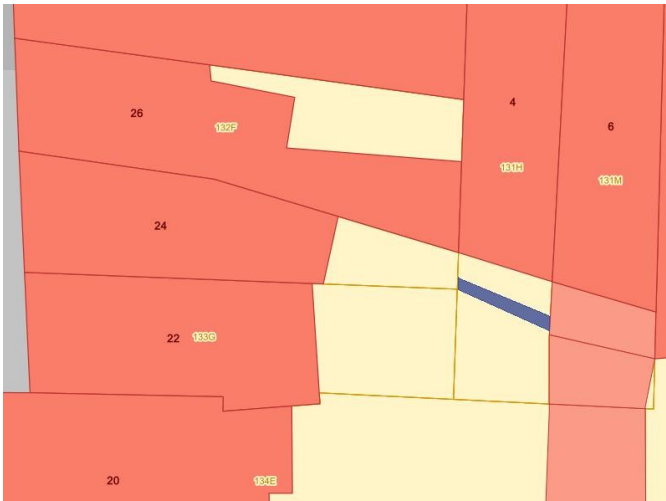
## Zone 4: cement klinkers

- 0 Asbestmaterialen
- 0 Beperkingen
- 0 Uitsluitingen
- 0 Roerende goederen
- 0 Puin, steenslag, (water)bodem
- 0 Adviezen
- 0 Geen asbest
