# Asbestinventarisatetest

Eeminckstraat 43, 9230 Wetteren

Attestnummer : 20230414-000097.000

Uitgegeven op : 14.04.2023

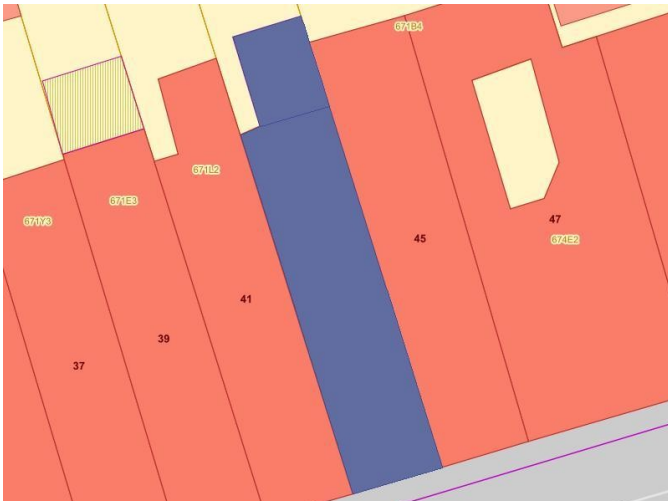
## Zone 1: Hoofdgebouw

Tijdens de inspectie vastgesteld:

### 3 Asbestmaterialen

| Beschrijving | Type | Actie |
|---|---|---|
| 2. Dakbedekking onder nieuwe dakbedekking | Asbestmateriaal | Maatregelen nemen |

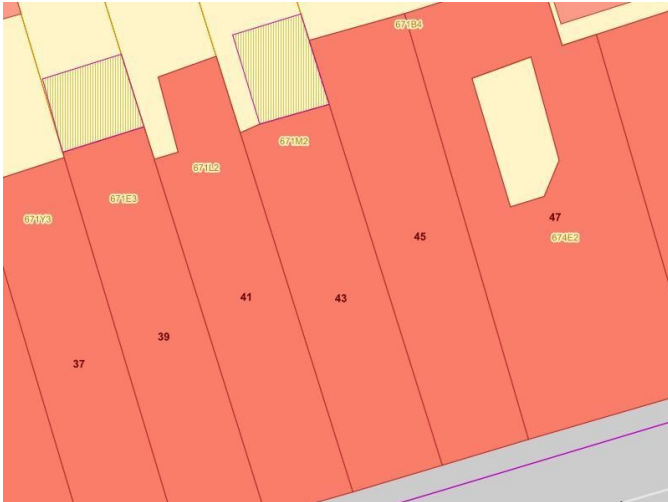
## Zone 2: Overig gebied

Tijdens de inspectie vastgesteld:

## 1 Asbestmateriaal
