# Asbestinventarisatetest

Stierstraat 64, 9402 Ninove

Attestnummer : **20250324-000223.000**

**Asbestveilig** (maar mogelijk niet asbestvrij)

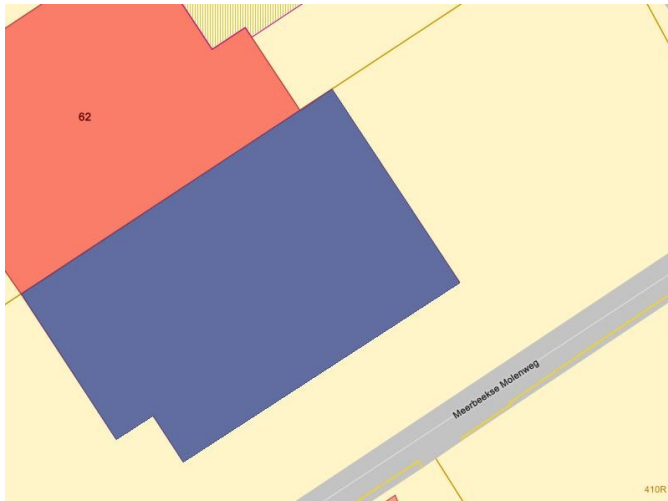
## Zone 1: Hoofdgebouw

- 0 Asbestmaterialen
- 0 Beperkingen
- 0 Uitsluitingen
- 0 Roerende goederen
- 0 Puin, steenslag, (water)bodem
- 2 Adviezen
- 3 Geen asbest

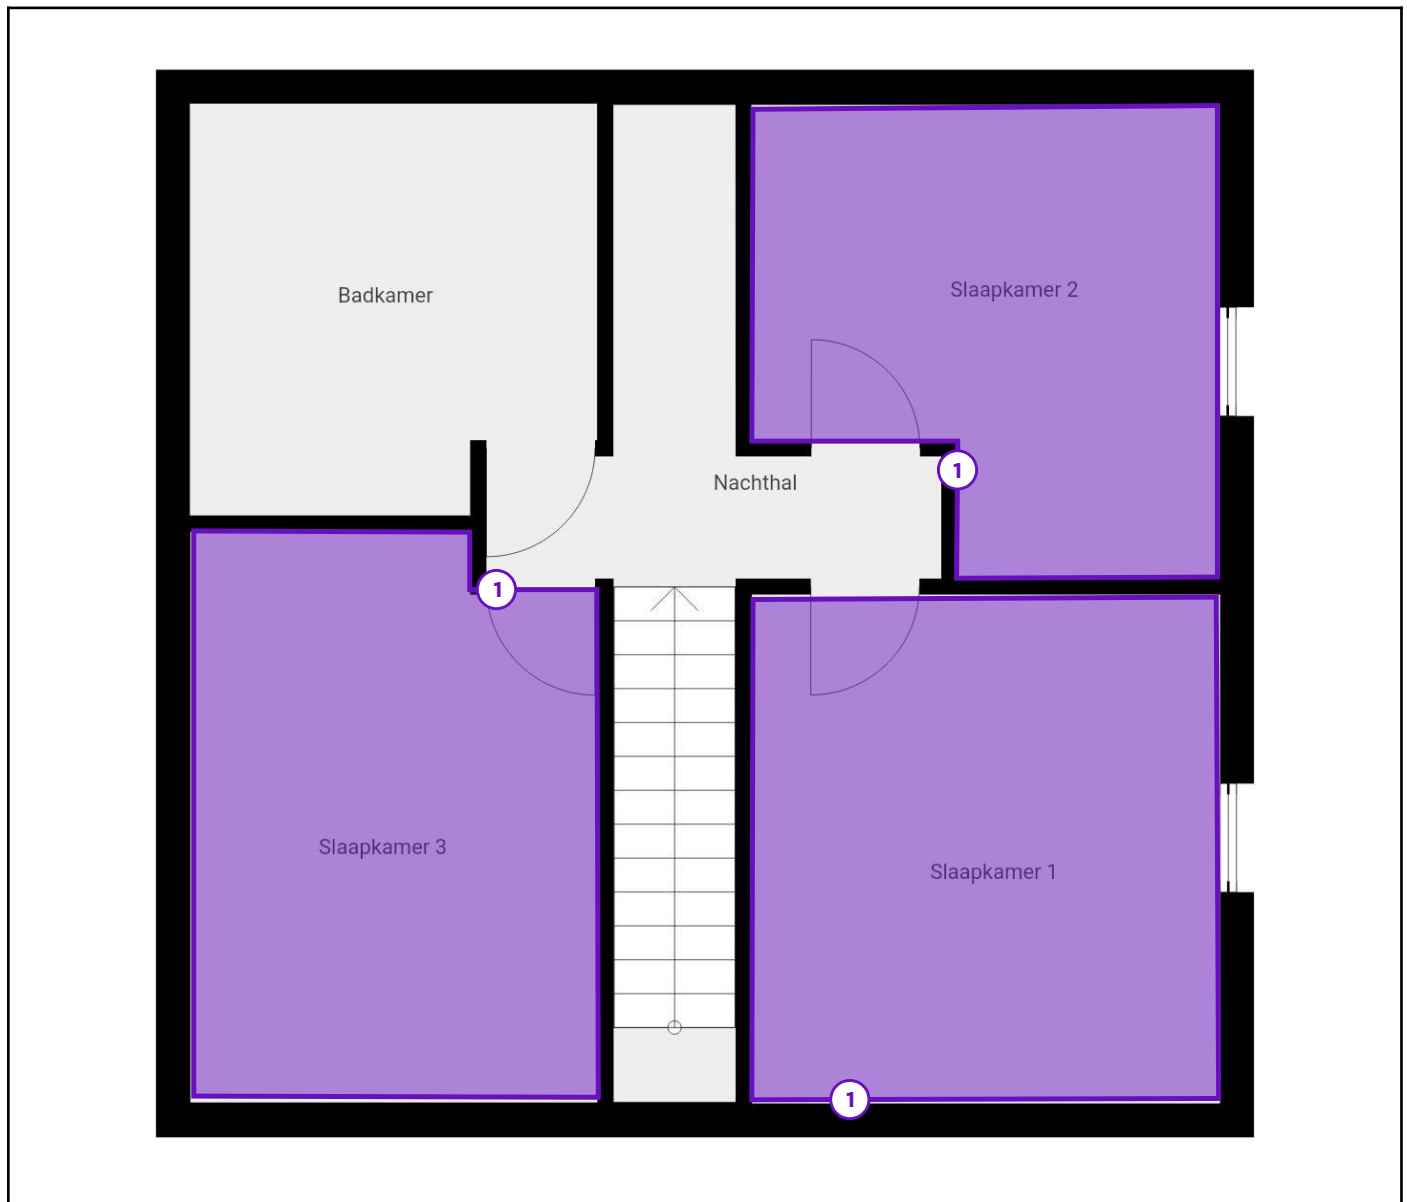
## Plan 1.5: Verdieping vloeren

| Beschrijving | Type | Actie |
|---|---|---|
| 1. Laminaatvloer | Advies | - |

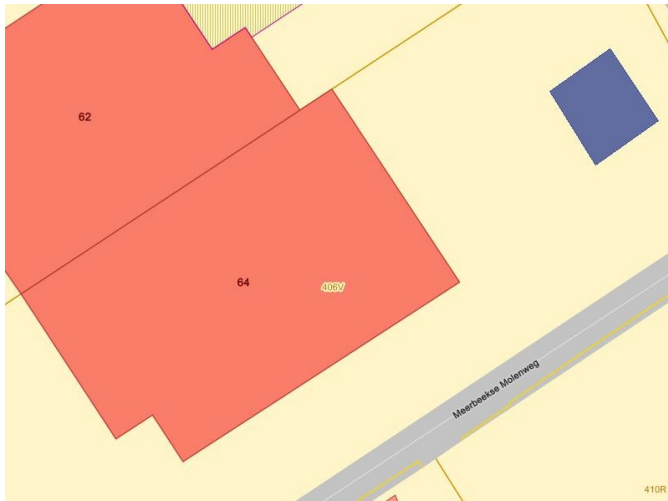
## Zone 2: Tuinhuis

- 0 Asbestmaterialen
- 0 Beperkingen
- 0 Uitsluitingen
- 0 Roerende goederen
- 0 Puin, steenslag, (water)bodem
- 0 Adviezen
- 1 Geen asbest**
