# Asbestinventarisatetest

Ellebogten 63, 9070 Destelbergen

Attestnummer : **20250623-000208.000**

Uitgegeven op : **23.06.2025**

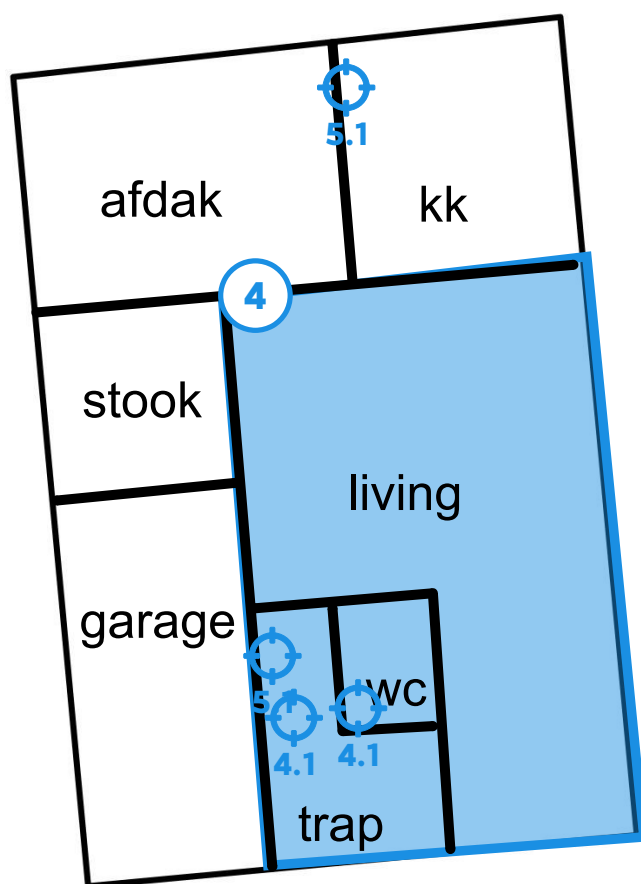
## Plan 1.1: Hoofdgebouw plan gvl

alle gepleisterde wanden

| Beschrijving | Type | Actie |
|---|---|---|
| 5.1 Code: mm01 | Mengmonster | - |

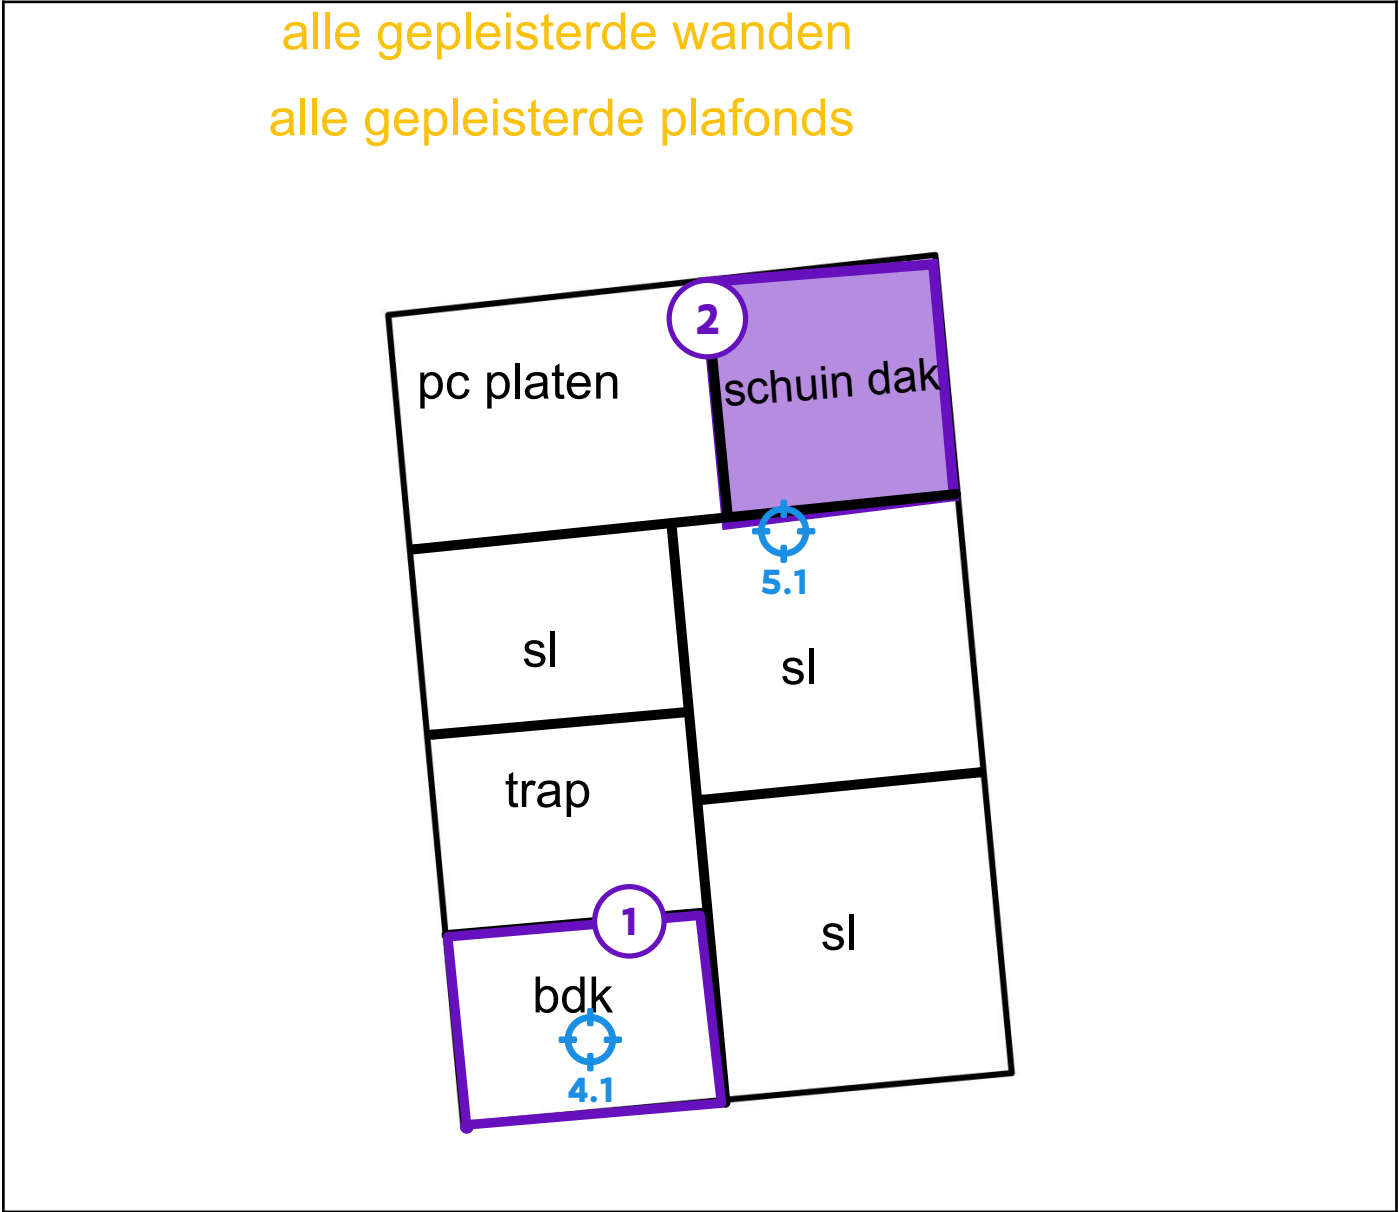
# Plan 1.2: Hoofdgebouw plan 1e

| 5.1 Code: mm01 | Mengmonster | - |

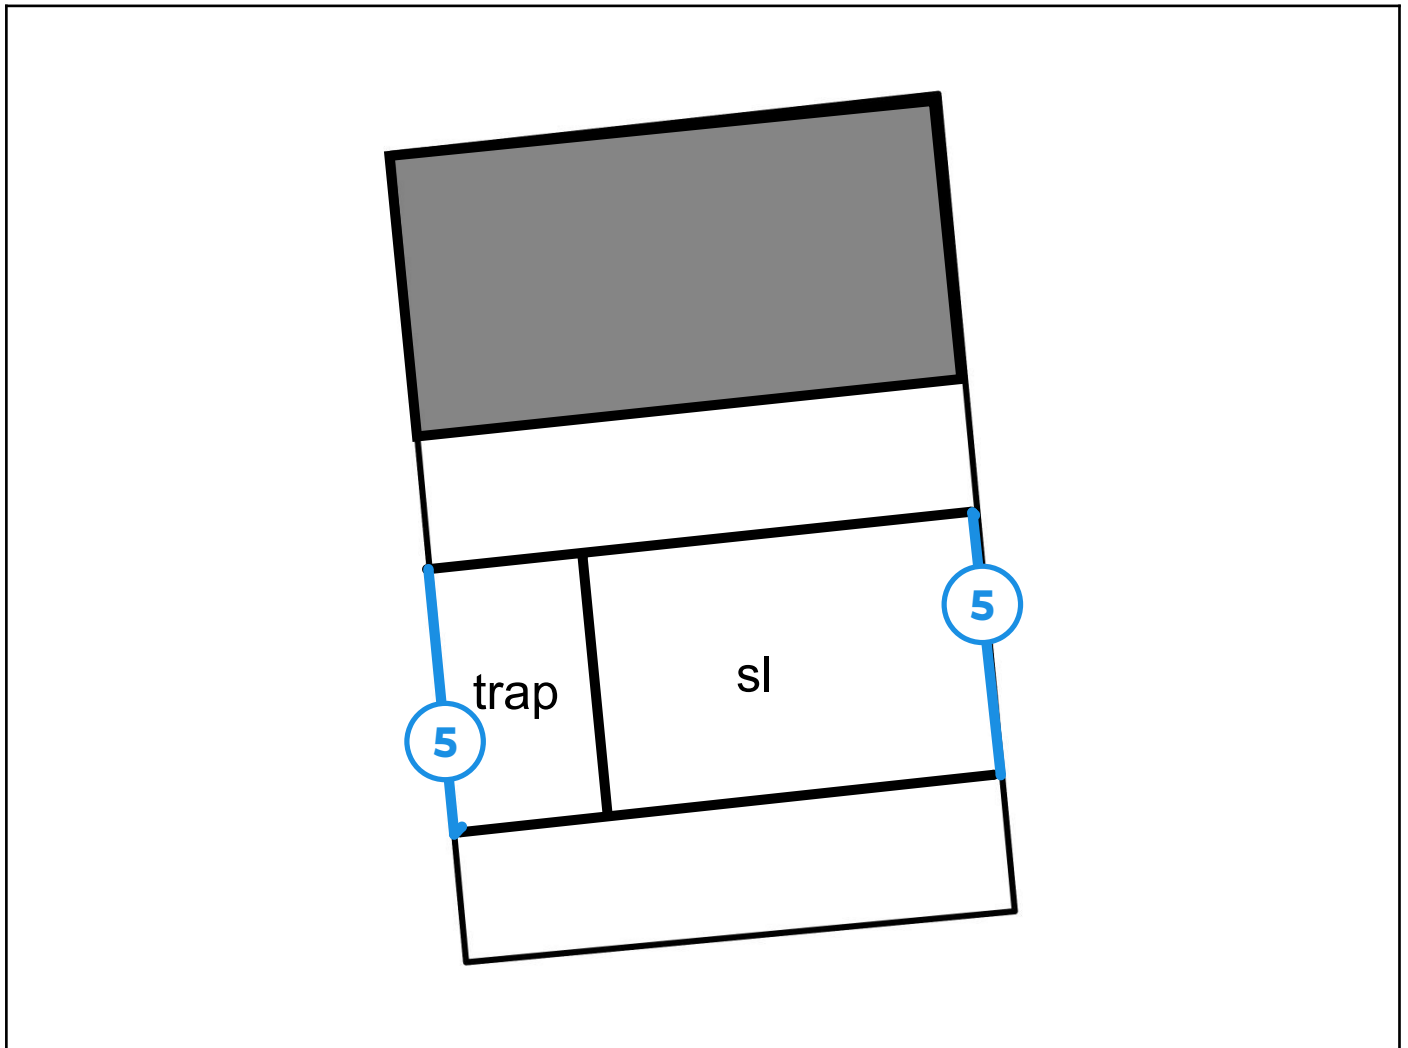
## Plan 1.3: Hoofdgebouw plan 2e

| Beschrijving | Type | Actie |
|---|---|---|
| 5. pleisterwerk wanden | Geen asbest | - |

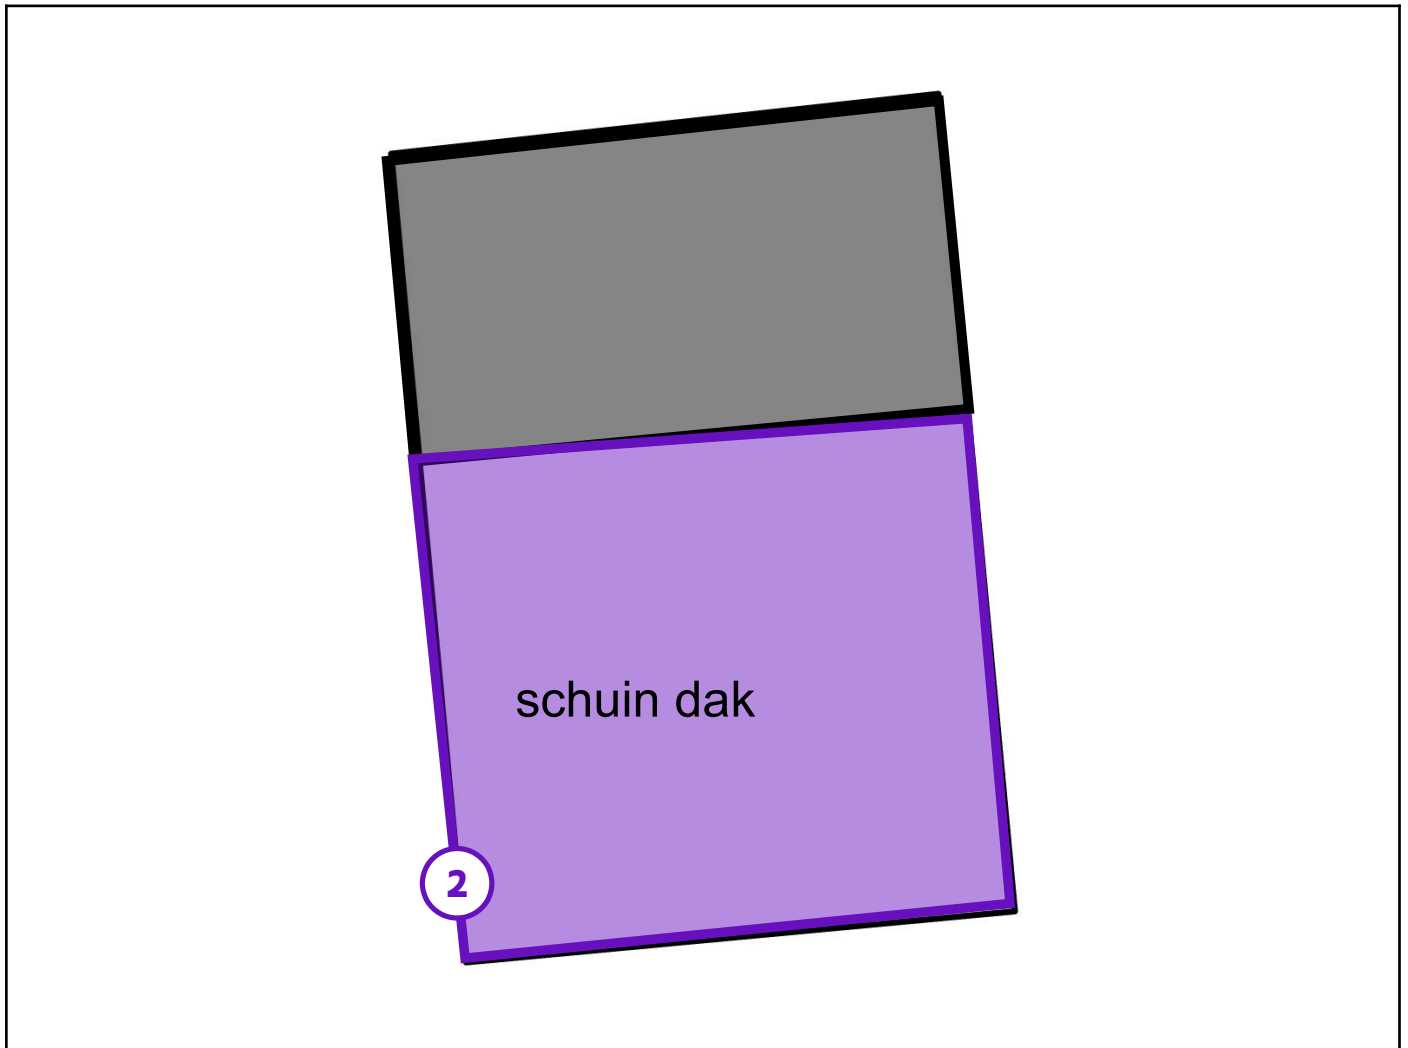
## Plan 1.4: Hoofdgebouw plan dak

| Beschrijving | Type | Actie |
|---|---|---|
| 2. Nieuwe daken 2019 | Advies | - |
