# Asbestinventarisatetest

Broekstraat 84, 1700 Dilbeek

Attestnummer : **20250624-000527.000**

Uitgegeven op : **24.06.2025**

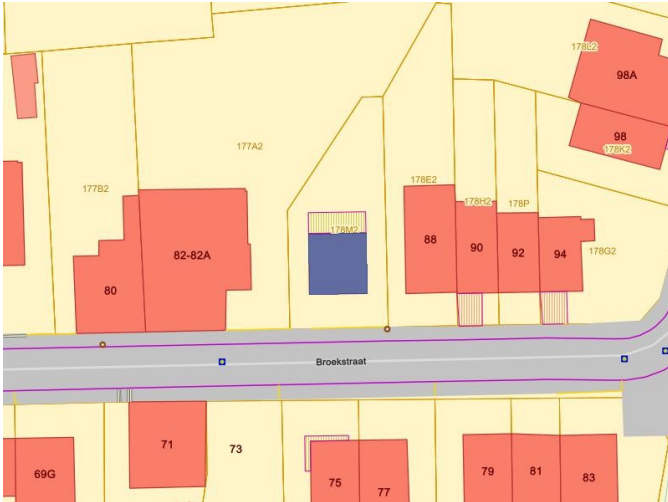
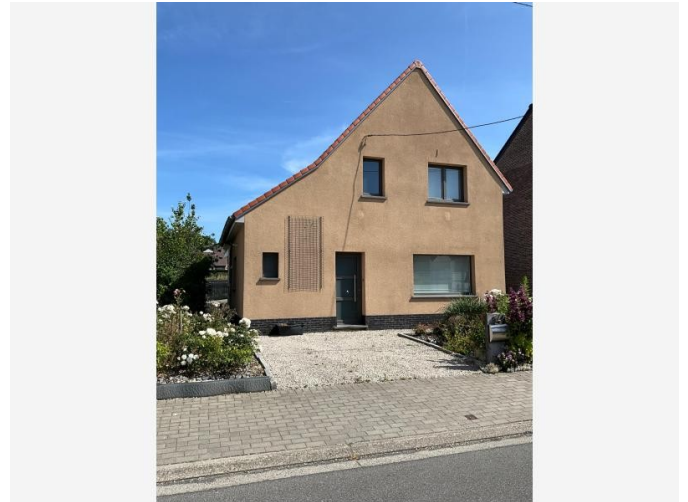
## Zone 1: Hoofdgebouw

Tijdens de inspectie vastgesteld:

- 0 Asbestmaterialen
- 1 Beperking
- 0 Uitsluitingen
- 0 Roerende goederen
- 0 Puin, steenslag, (water)bodem
- 6 Adviezen
- 1 Geen asbest

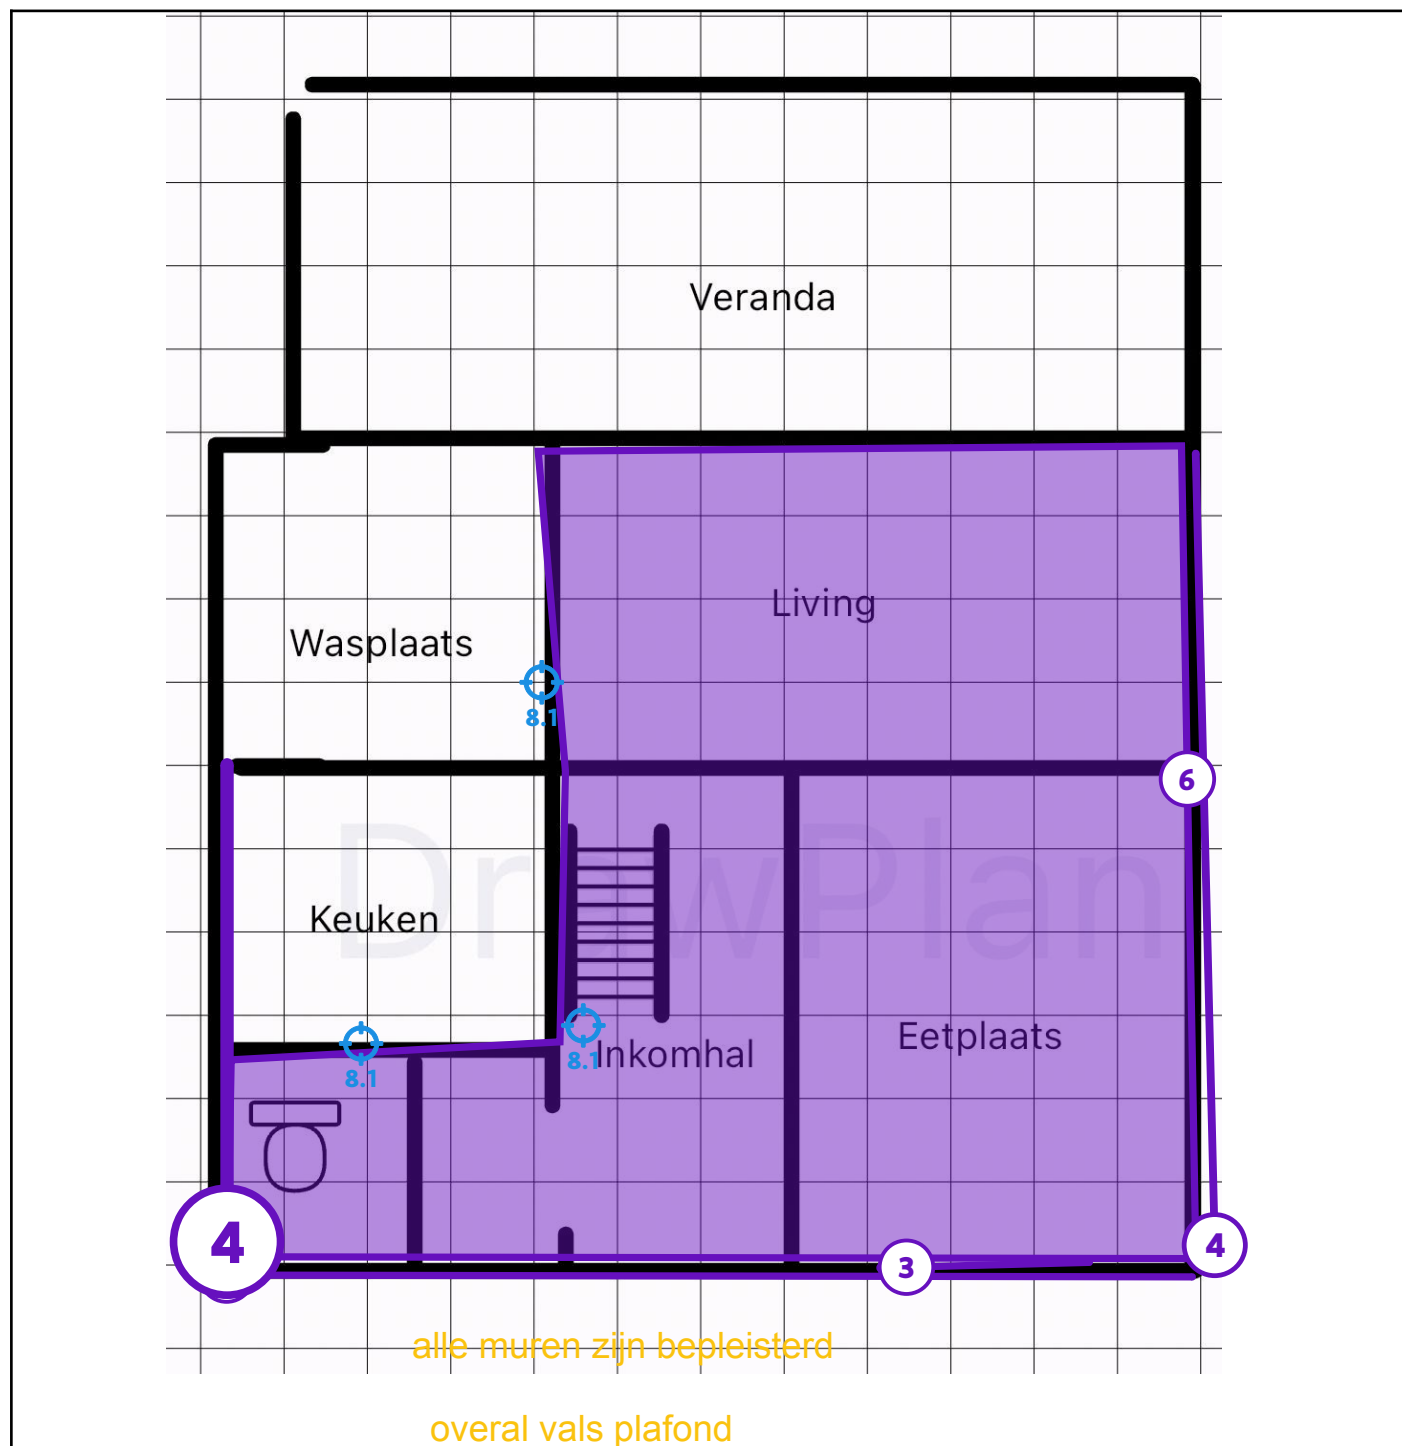
## Plan 1.1: Gelijkvloers

| 8.1 Code: 01 | Mengmonster | - |

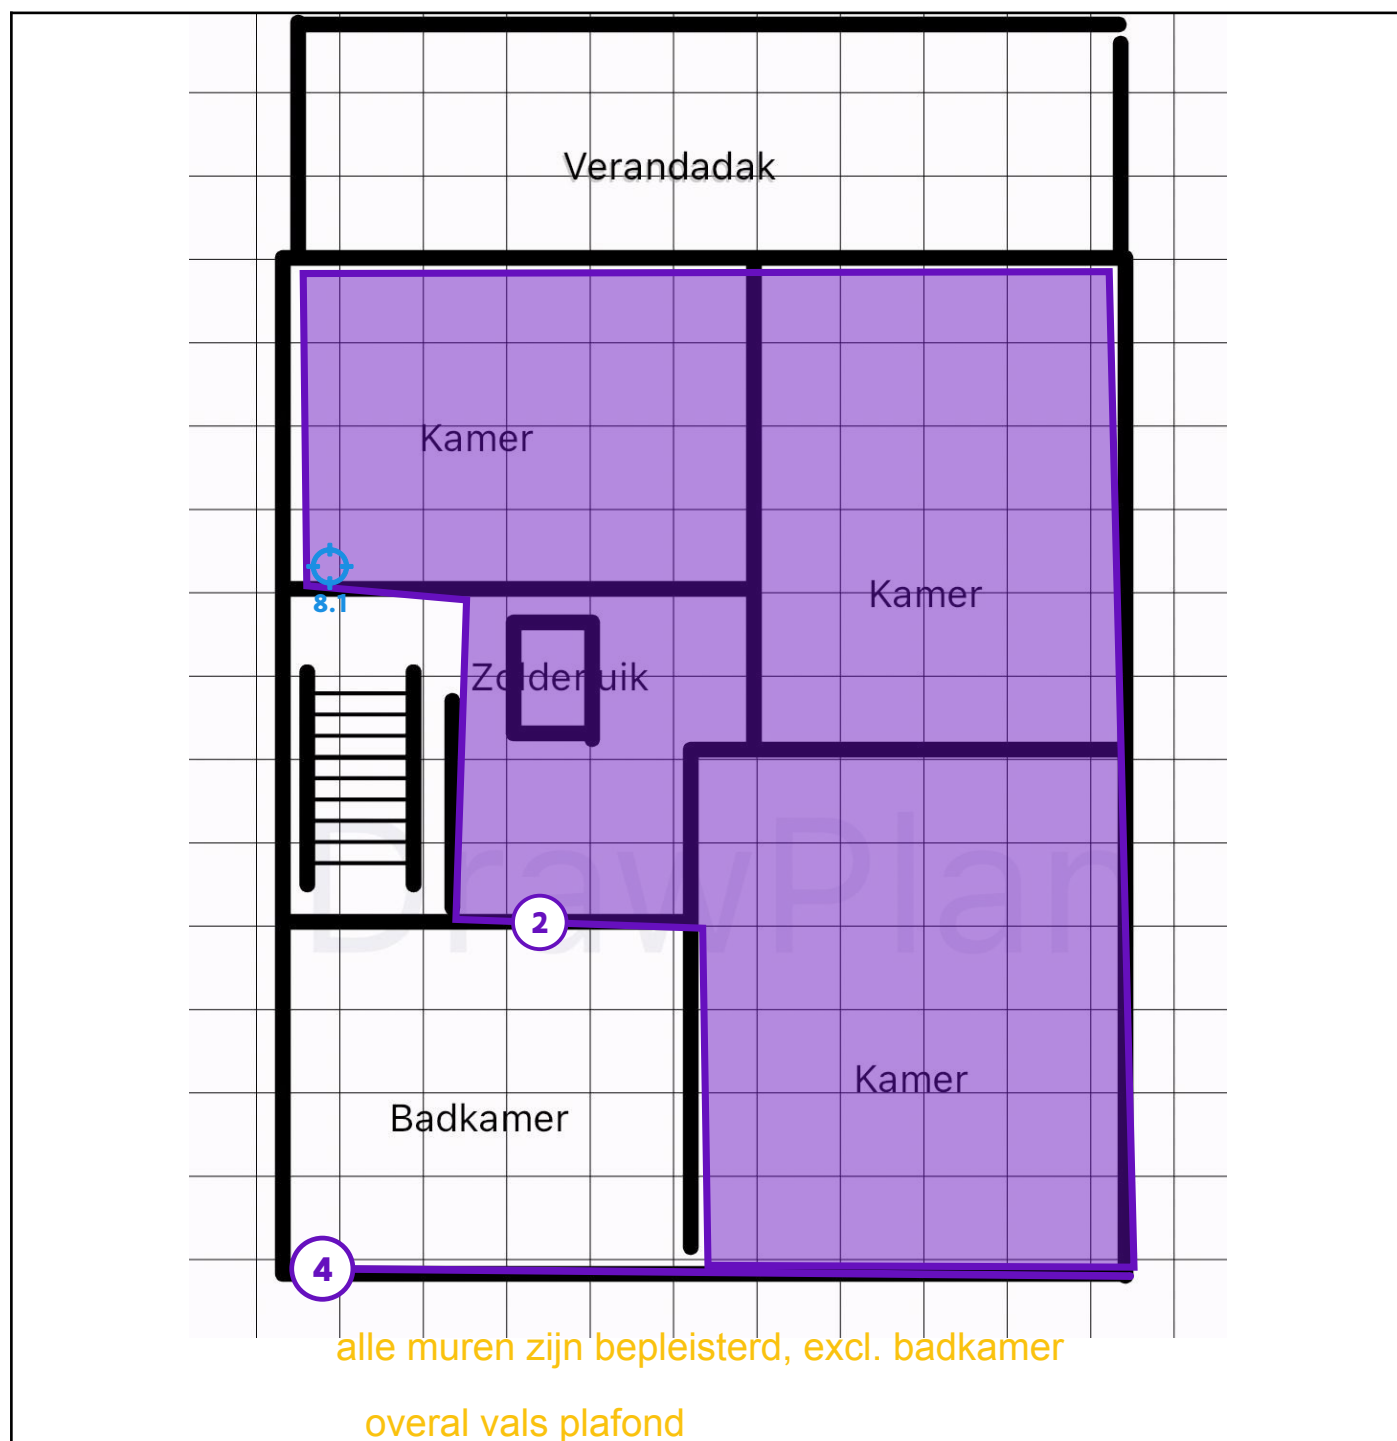
## Plan 1.2: 1e verdieping

| 8.1 Code: 01 | Mengmonster | - |

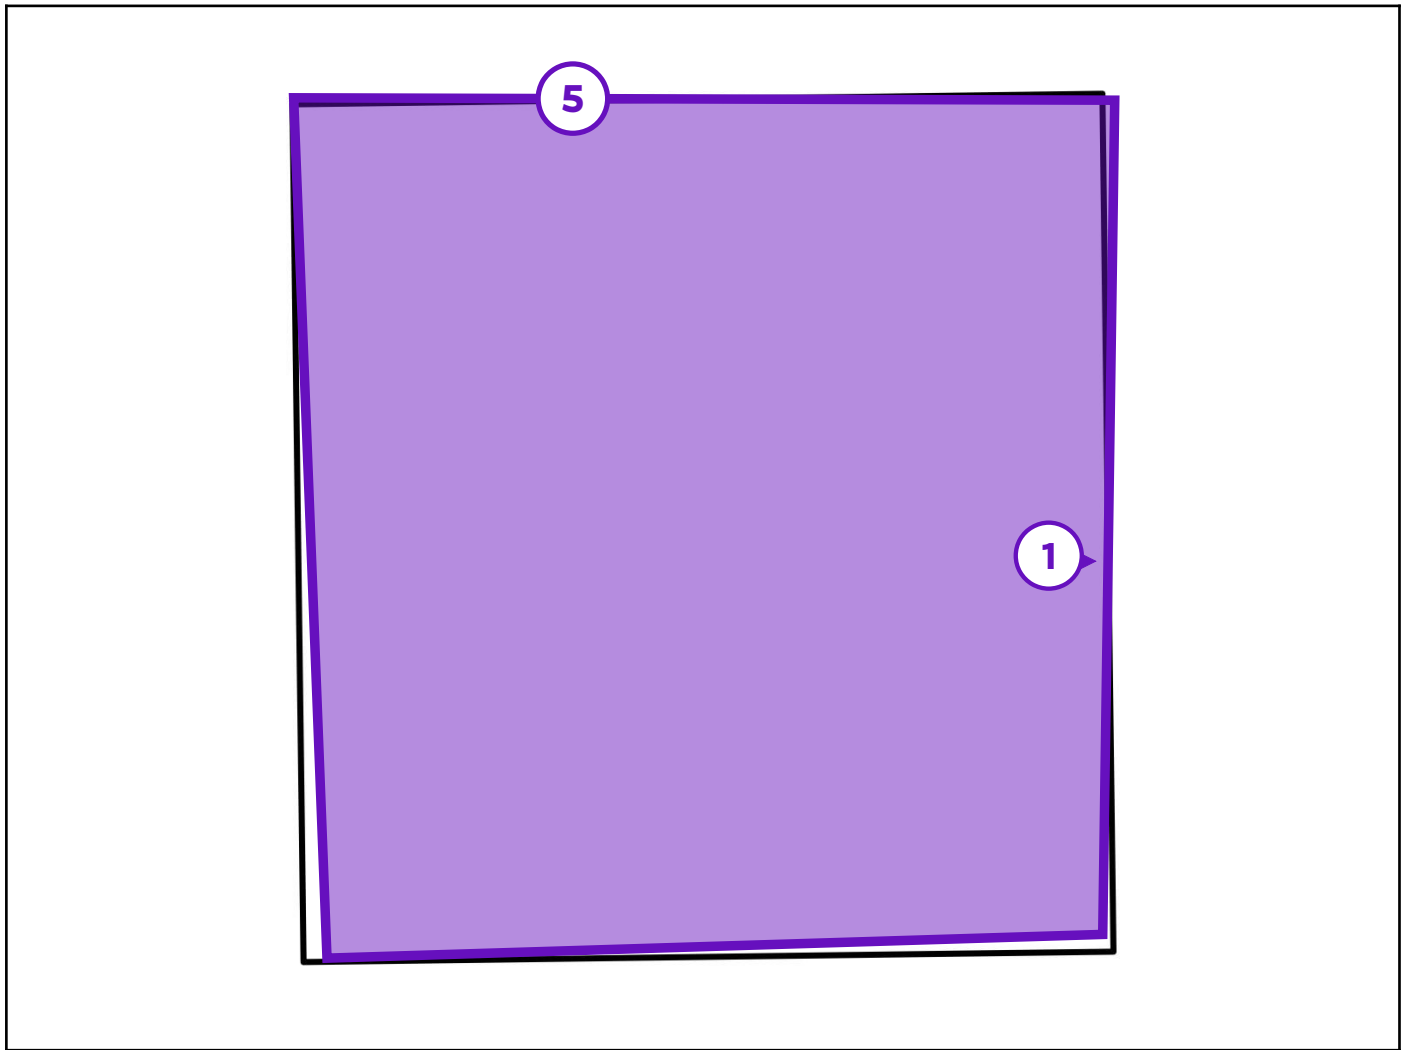
## Plan 1.3: Hoofdgebouw plan dak

| Beschrijving | Type | Actie |
|---|---|---|
| 5. Onderdak niet verdacht | Advies | - |

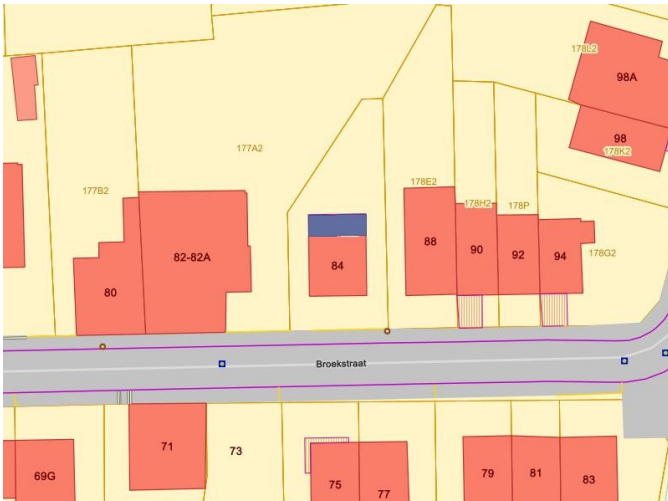
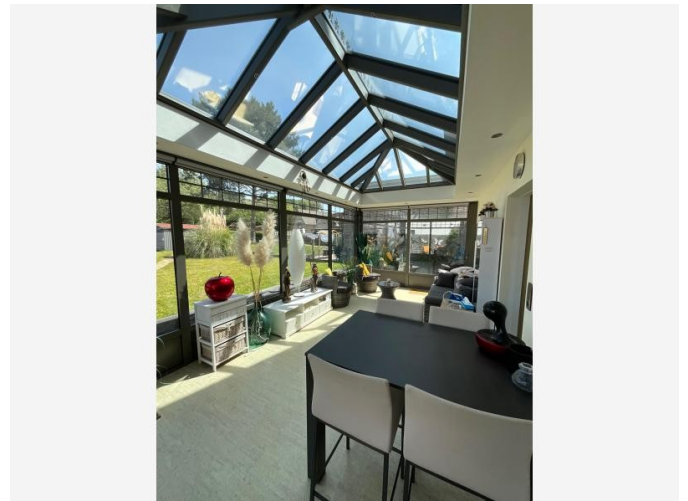
## Zone 2: Afdak

Tijdens de inspectie vastgesteld:

- 0 Asbestmaterialen
- 0 Beperkingen
- 0 Uitsluitingen
- 0 Roerende goederen
- 0 Puin, steenslag, (water)bodem
- 0 Adviezen
- 0 Geen asbest
