Asbestinventarisatetest

Pastoriestraat 14, 1651 Beersel

Attestnummer : 20241016-000283.000

Uitgegeven op : 16.10.2024

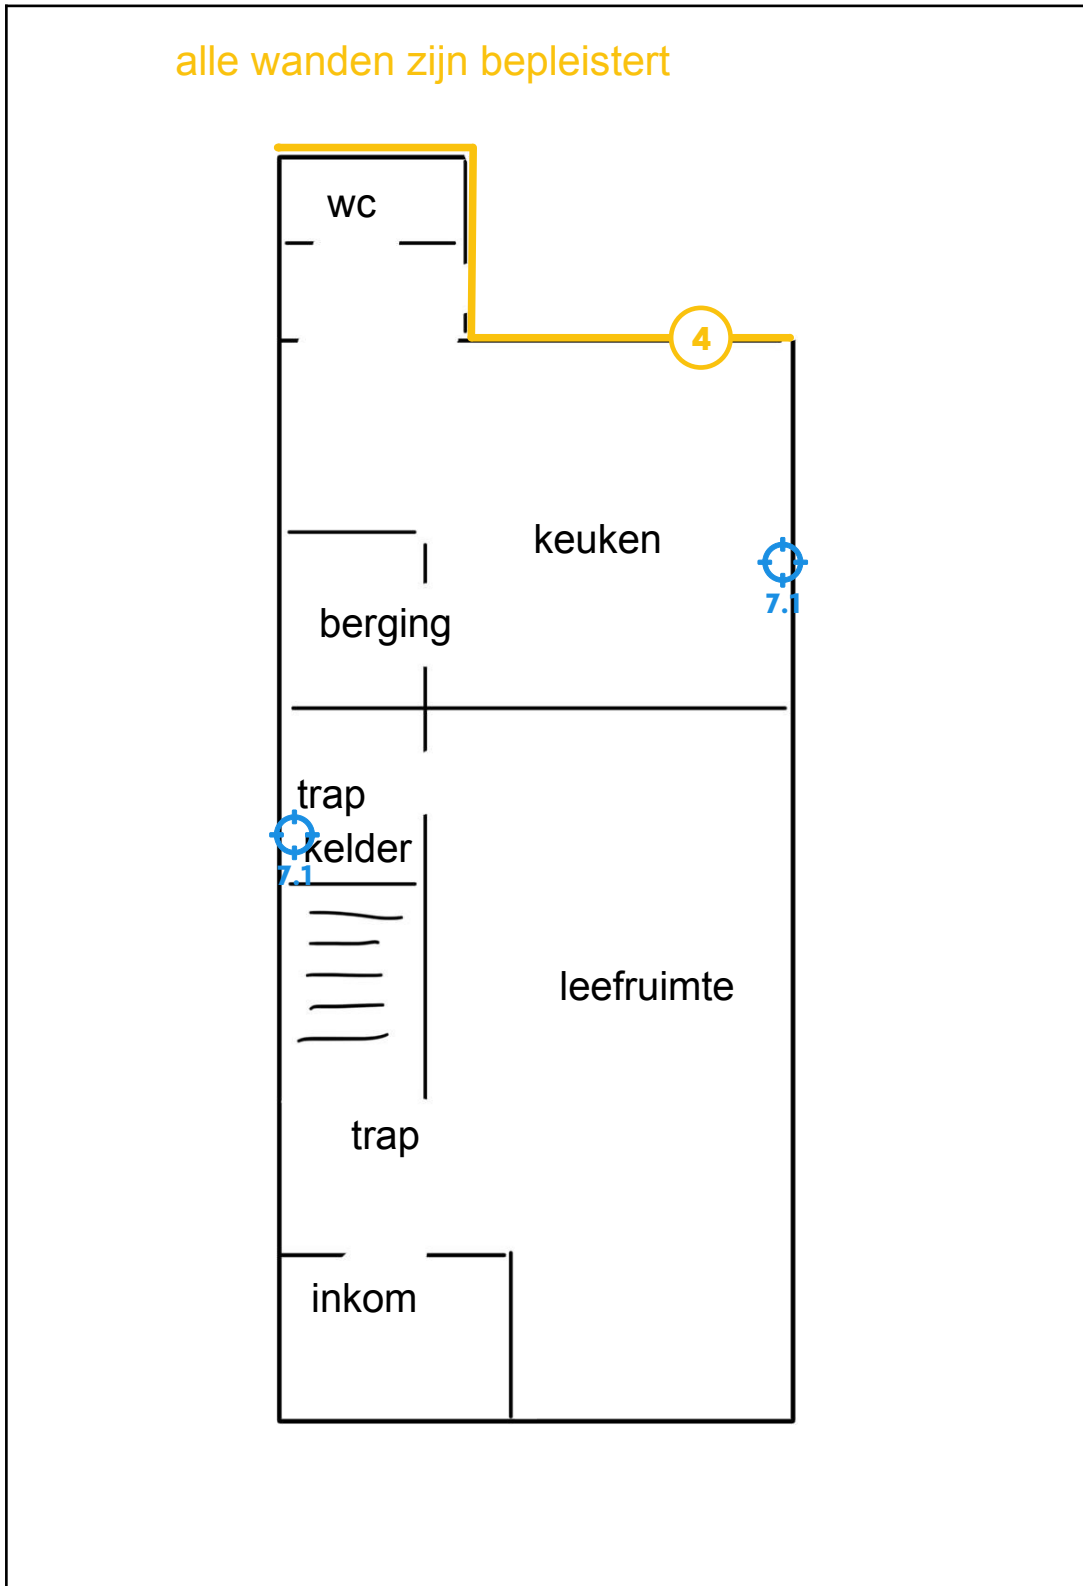
Plan 1.2: Gelijkvloer

4. Crepi achter gevels	Uitsluiting	-
7. Pleisterwerk muren	Geen asbest	-
7.1 Code: 24286/01	Mengmonster	-

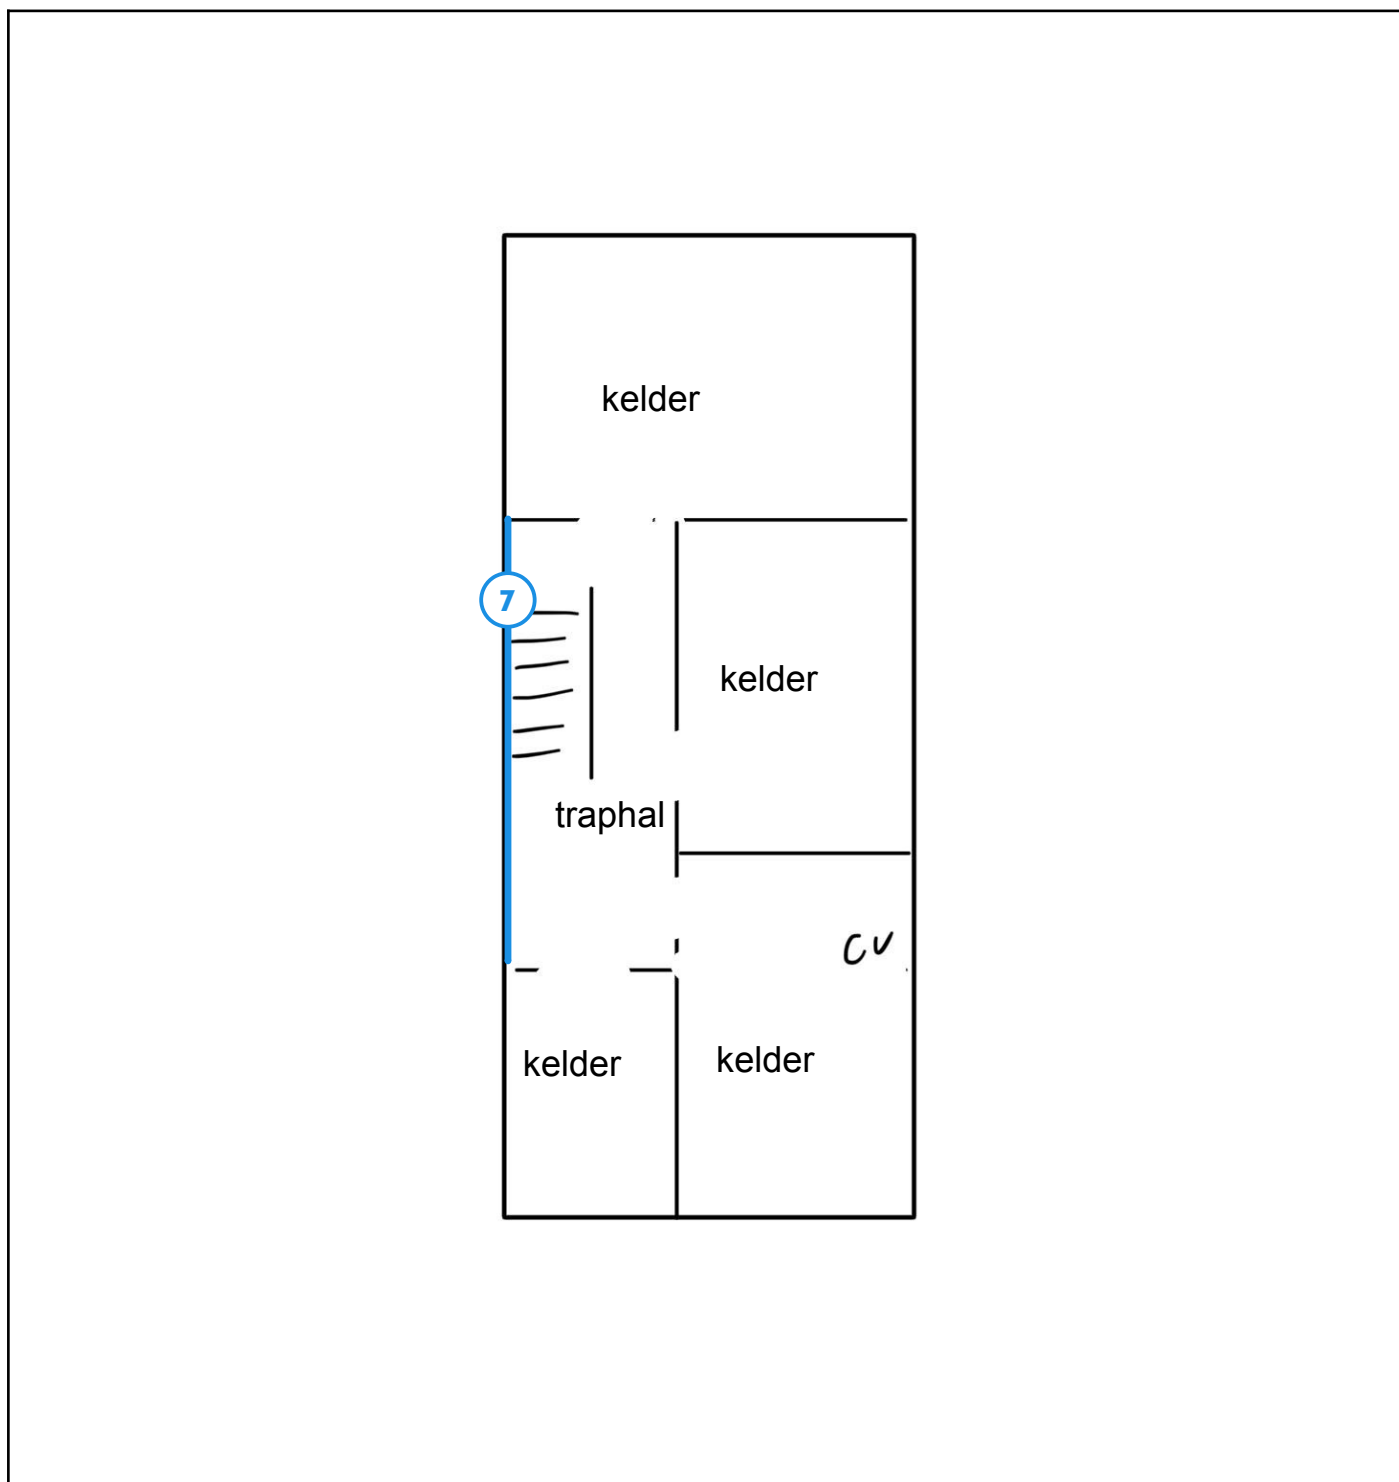
Plan 1.3: Kelders

Beschrijving	Type	Actie
7. Pleisterwerk muren	Geen asbest	-

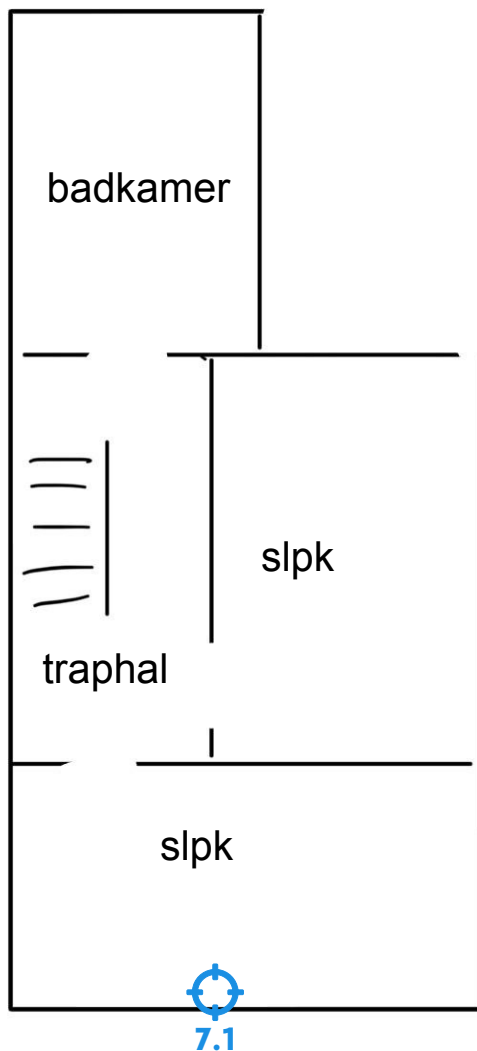
Plan 1.4: 1ste verdiep

alle wanden zijn bepleistert , behalven in de badkamer

Beschrijving	Type	Actie
7. Pleisterwerk muren	Geen asbest	-
