Asbestinventarisatetest

St.-Maartenstraat 48, 3770 Riemst

Attestnummer : 20250108-000140.000

Uitgegeven op : 08.01.2025

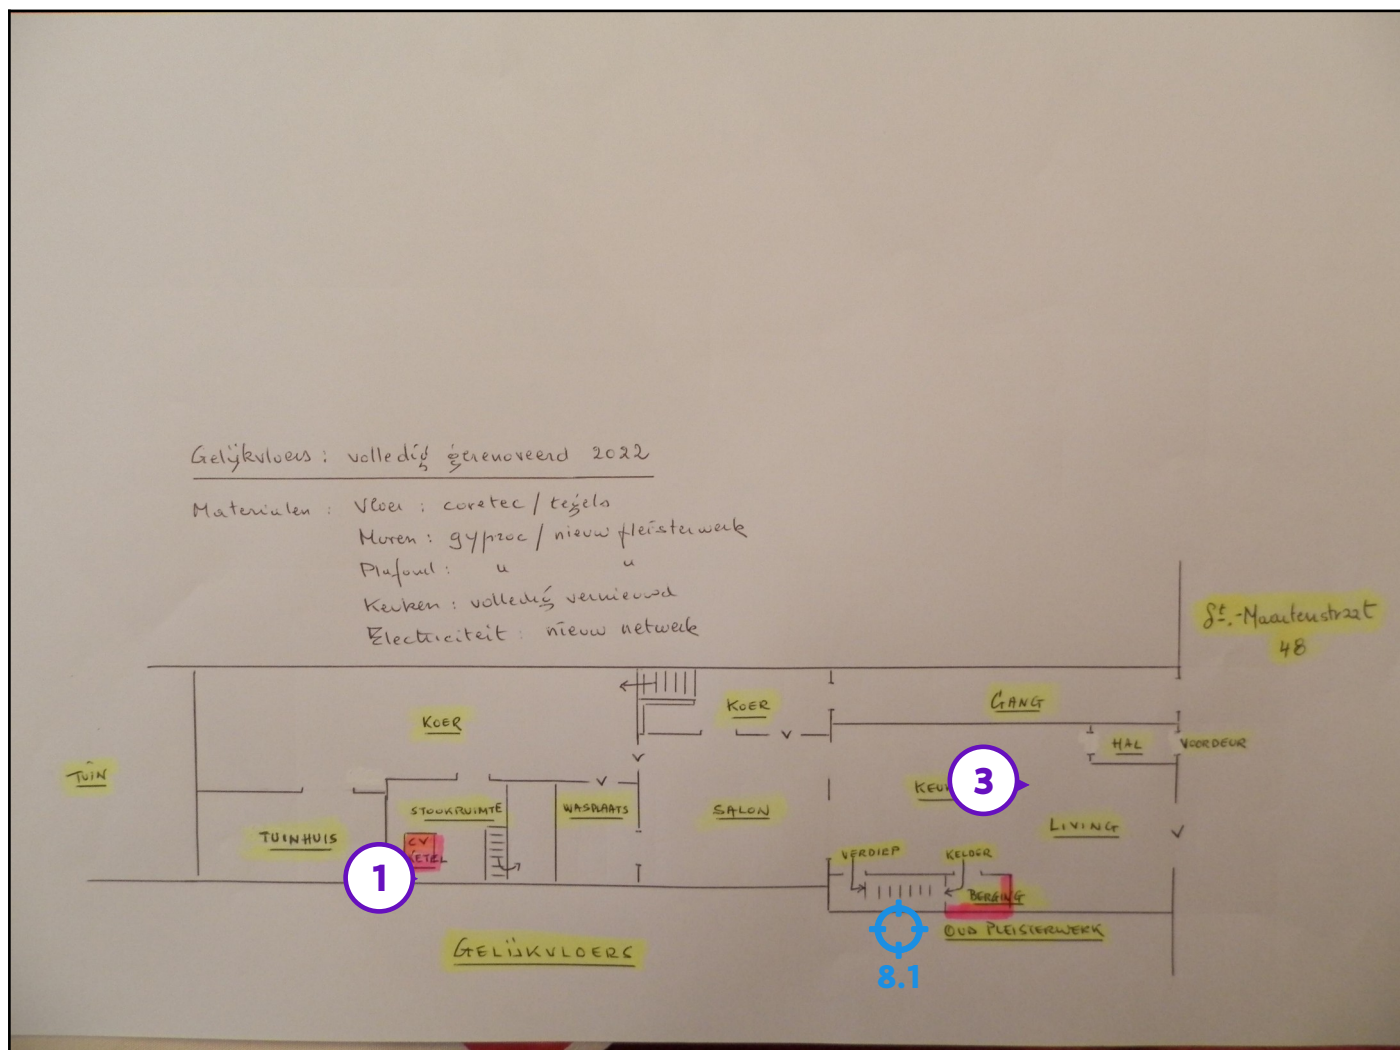
Plan 1.1: Plan Gelijkvloers

Beschrijving	Type	Actie
1. CV-ketel BUDERUS Logano G125	Advies	-
3. Algehele renovatie in 2022	Advies	-
8. Oud pleisterwerk	Geen asbest	-
8.1 Code: M1	Puntmonster	-

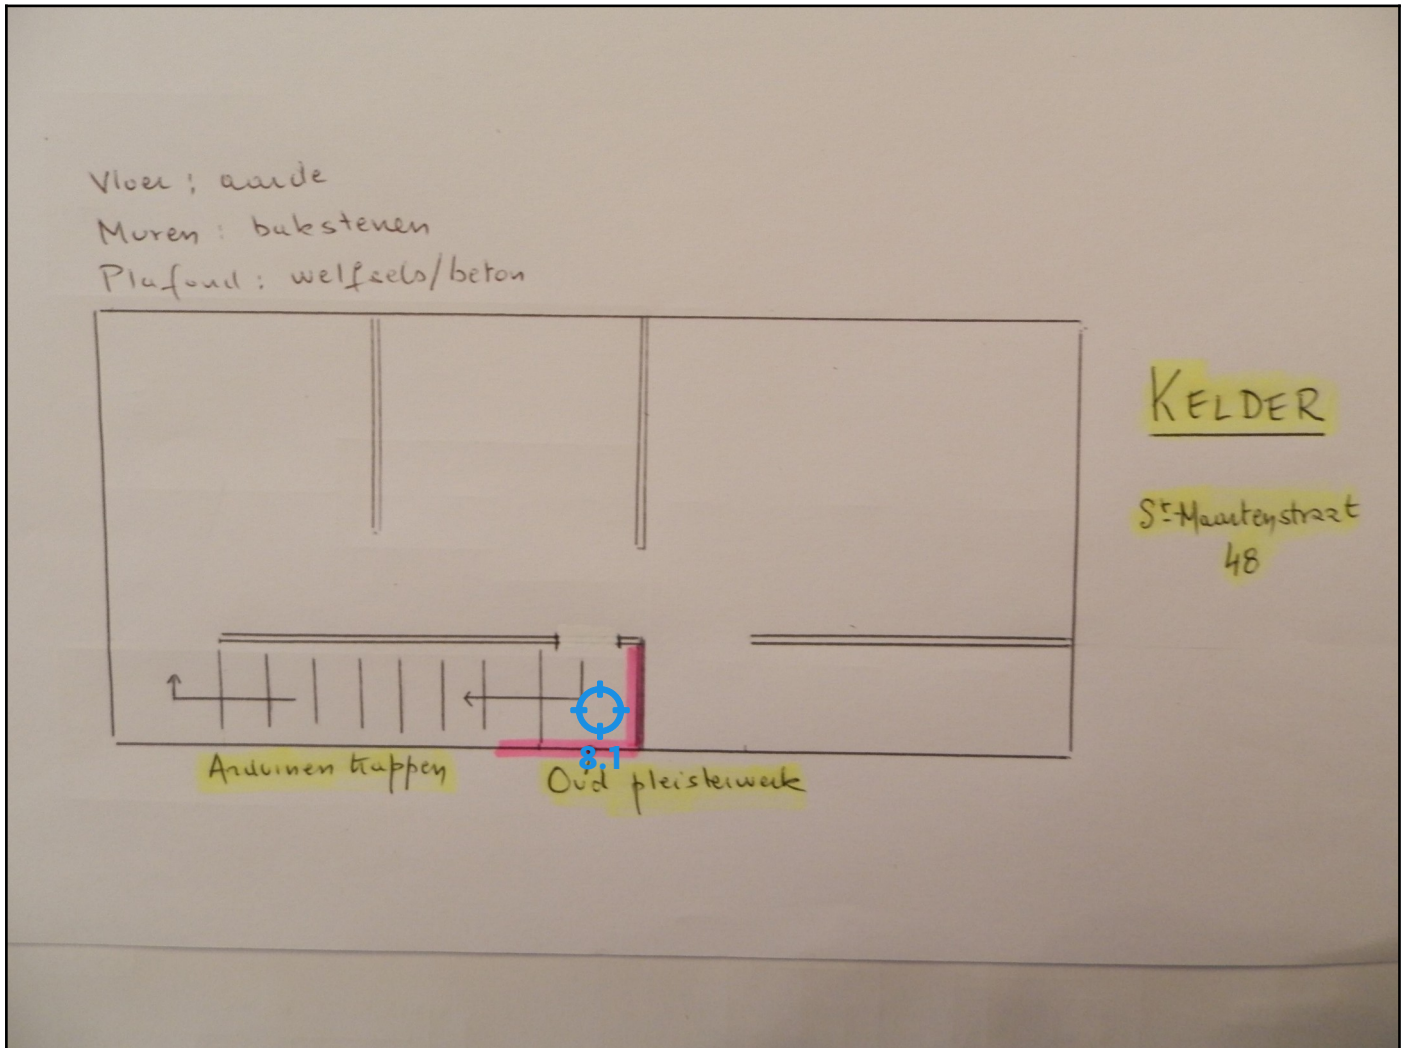
Plan 1.3: Plan Kelder

Beschrijving	Type	Actie
8. Oud pleisterwerk	Geen asbest	-
8.1 Code: M1	Puntmonster	-

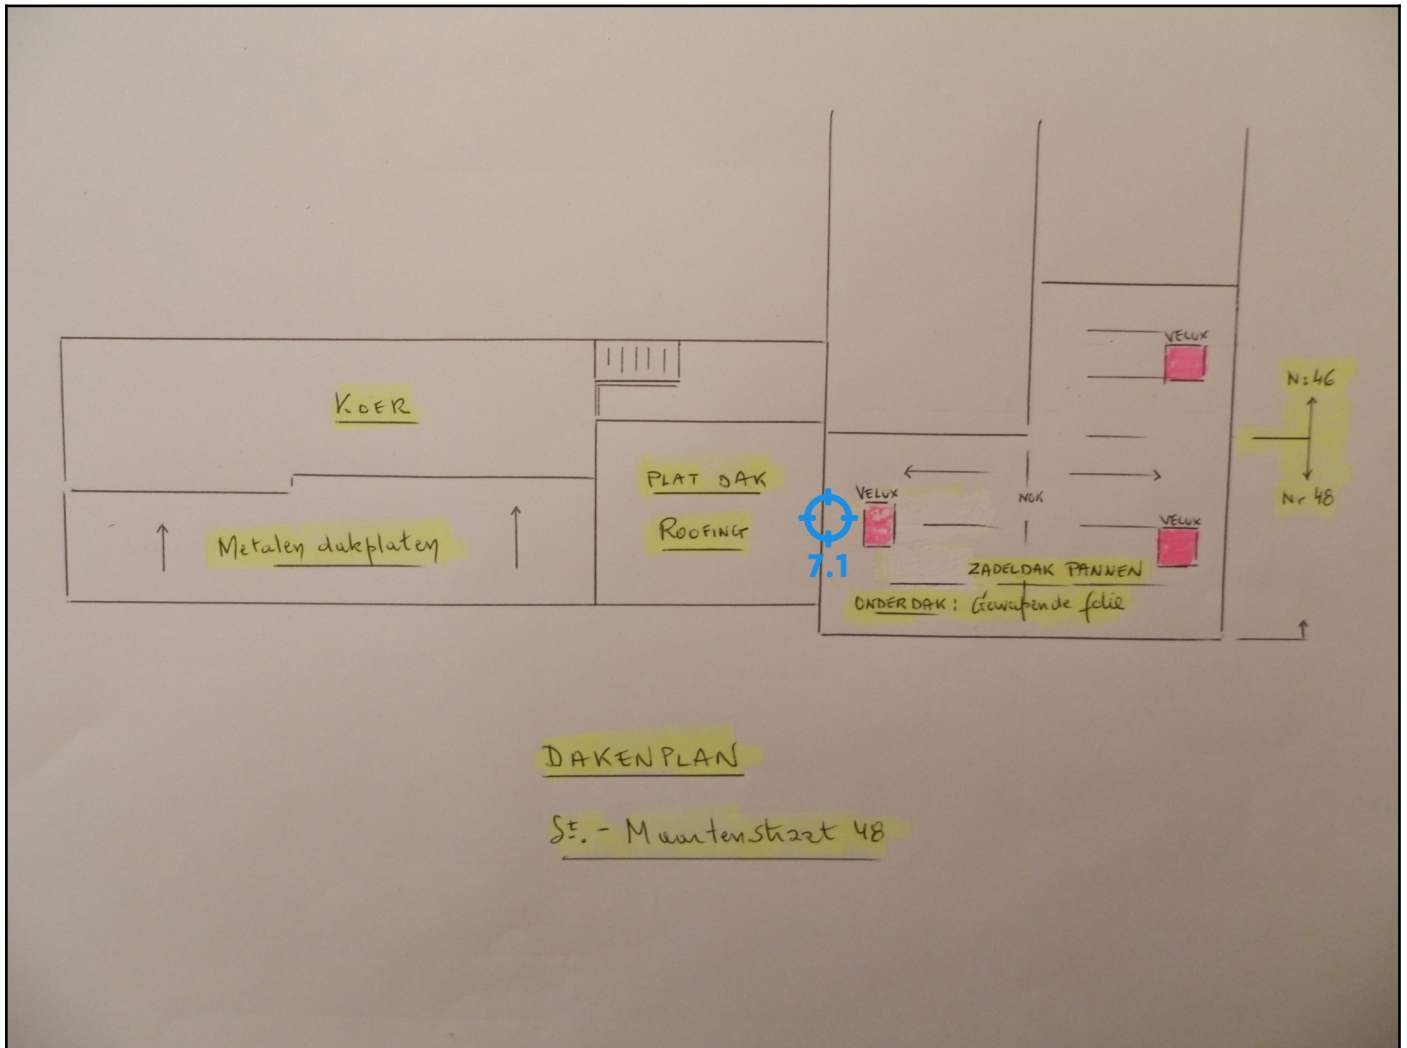
Plan 1.4: Dakenplan

Beschrijving	Type	Actie
7. Leien tegen de achtergevel	Geen asbest	-
7.1 Code: M2	Puntmonster	-

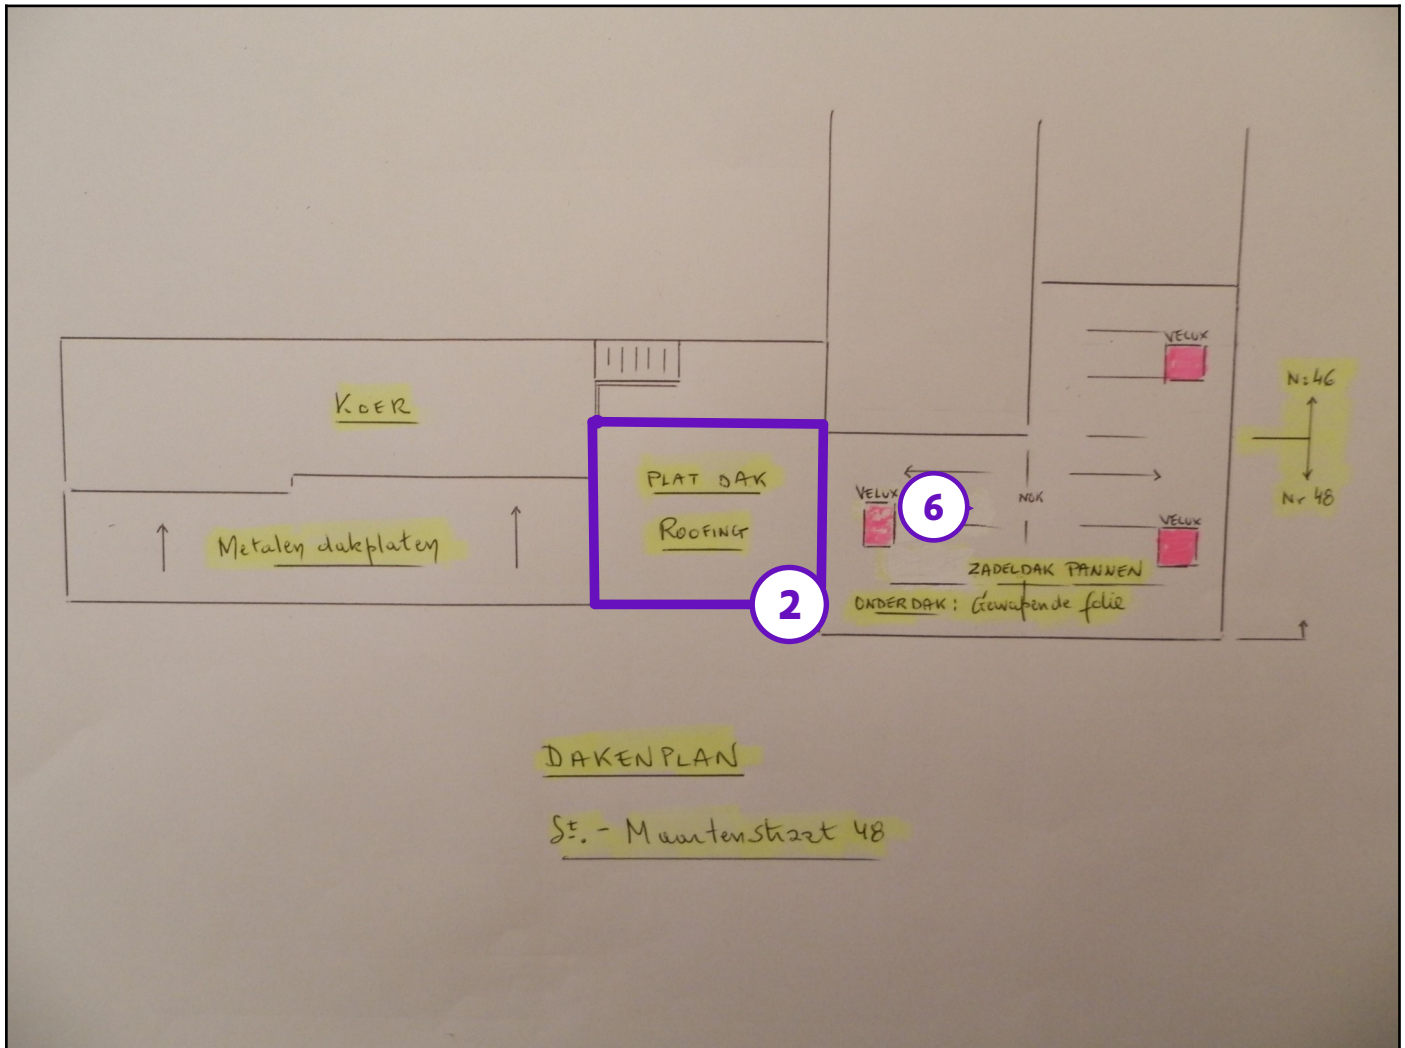
Plan 1.5: Dakenplan

Beschrijving	Type	Actie
2. Roofing met risico op gevolgschade	Advies	-
6. Gewapende folie als onderdak	Advies	-

Het plat dak en een muurgedeelte zijn afgedekt met recent geplaatste roofing. Er bevindt zich mogelijks nog oorspronkelijke dakbedekking onder de recent geplaatste roofing. Omdat geen bemonstering mogelijk is omwille van risico op gevolgschade is het daarom aanbevolen bij latere werken voorafgaand een aanvullend onderzoek uit te voeren om te weten of er al dan niet asbesthoudend materiaal aanwezig is.

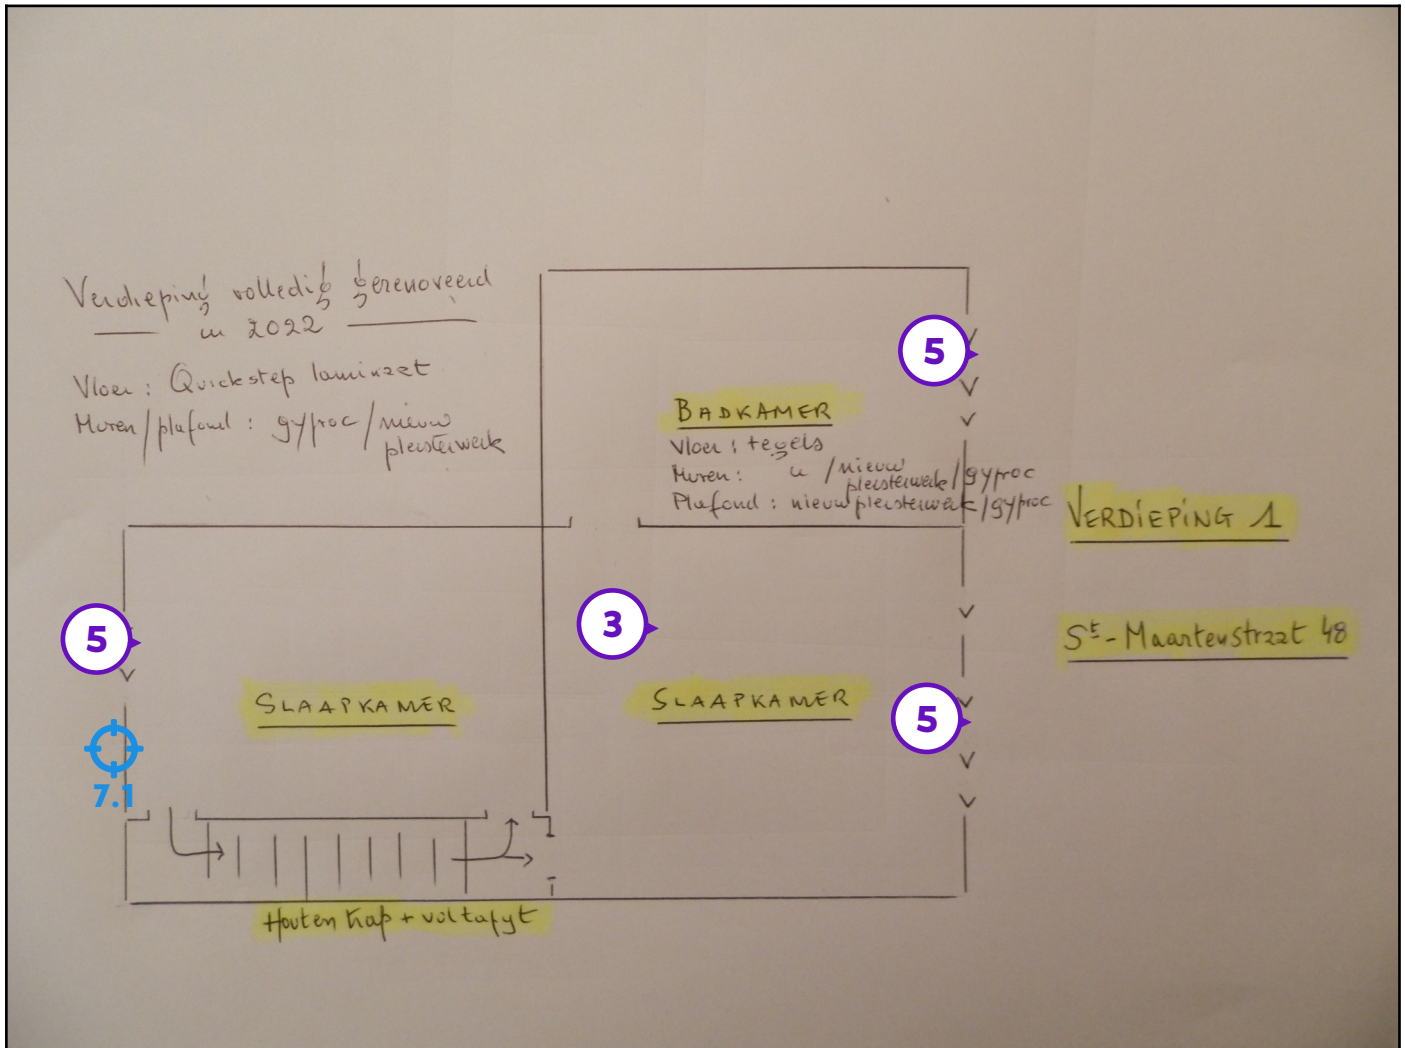
Plan 1.6: Plan Verdieping 1

Beschrijving	Type	Actie
3. Algehele renovatie in 2022	Advies	-
5. Buitenschrijnwerk met dubbelglas	Advies	-
7. Leien tegen de achtergevel	Geen asbest	-
7.1 Code: M2	Puntmonster	-
