Asbestinventarisatetest

Steenweg naar Halle 370, 1652 Beersel

Attestnummer : 20241215-000022.000

Uitgegeven op : 15.12.2024

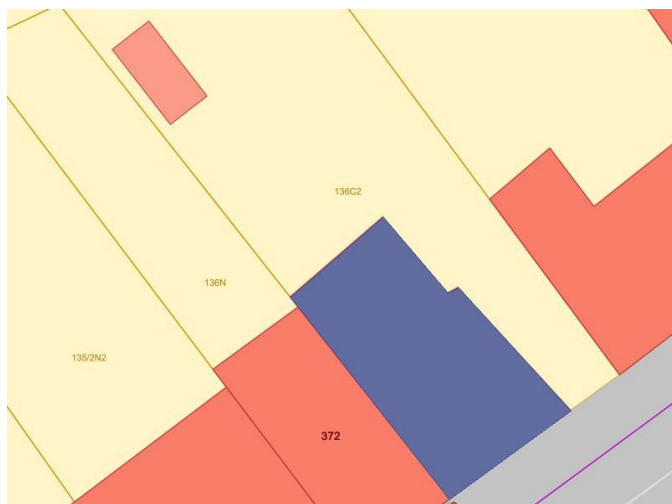
Zone 1: Hoofdgebouw

- 0 Asbestmaterialen
- 1 Beperking**
- 0 Uitsluitingen
- 0 Roerende goederen
- 0 Puin, steenslag, (water)bodem
- 2 Adviezen**
- 2 Geen asbest**

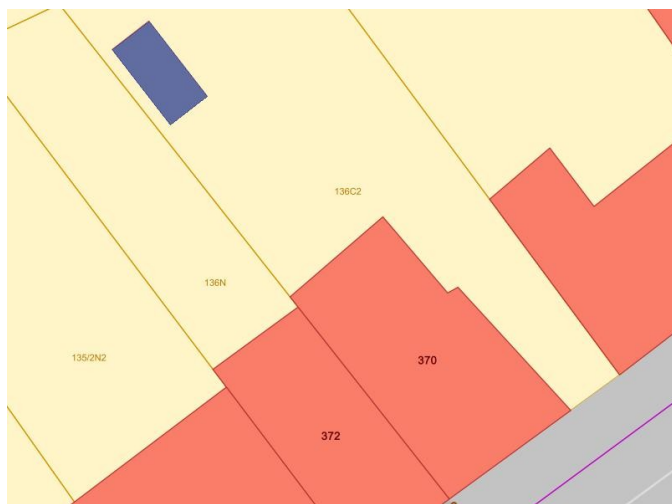
Zone 2: Bijgebouw

- 0 Asbestmaterialen
- 0 Beperkingen
- 0 Uitsluitingen
- 0 Roerende goederen
- 0 Puin, steenslag, (water)bodem
- 0 Adviezen
- 0 Geen asbest
