Asbestinventarisatetest

Kpt. R. Wouterslaan 10, 1780 Wemmel

Attestnummer : 20231212-000340.000

Uitgegeven op : 12.12.2023

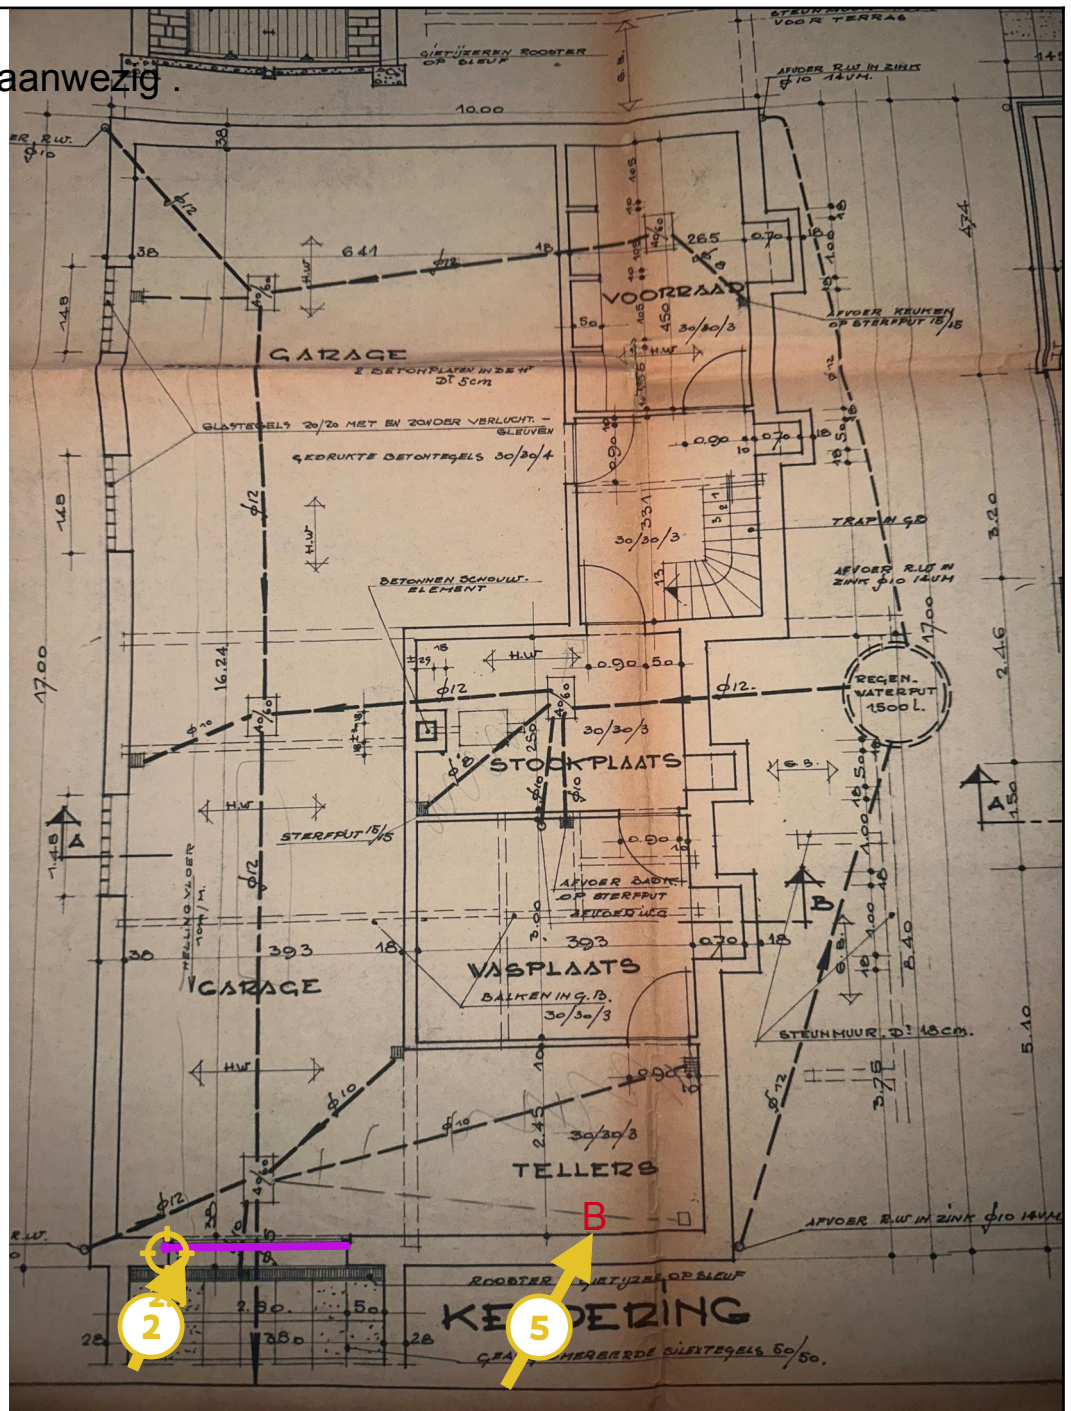
Plan 1.1: Verdieping -1

Geen pleisterwerk aanwezig.

Beschrijving	Type	Actie
2. Mastiek raamprofiel/gevel	Asbestmateriaal	Zorgvuldig beheren
2.1 Code: 4	Mengmonster	-

5. Bakeliet toepassingen

Asbestmateriaal

Zorgvuldig beheren

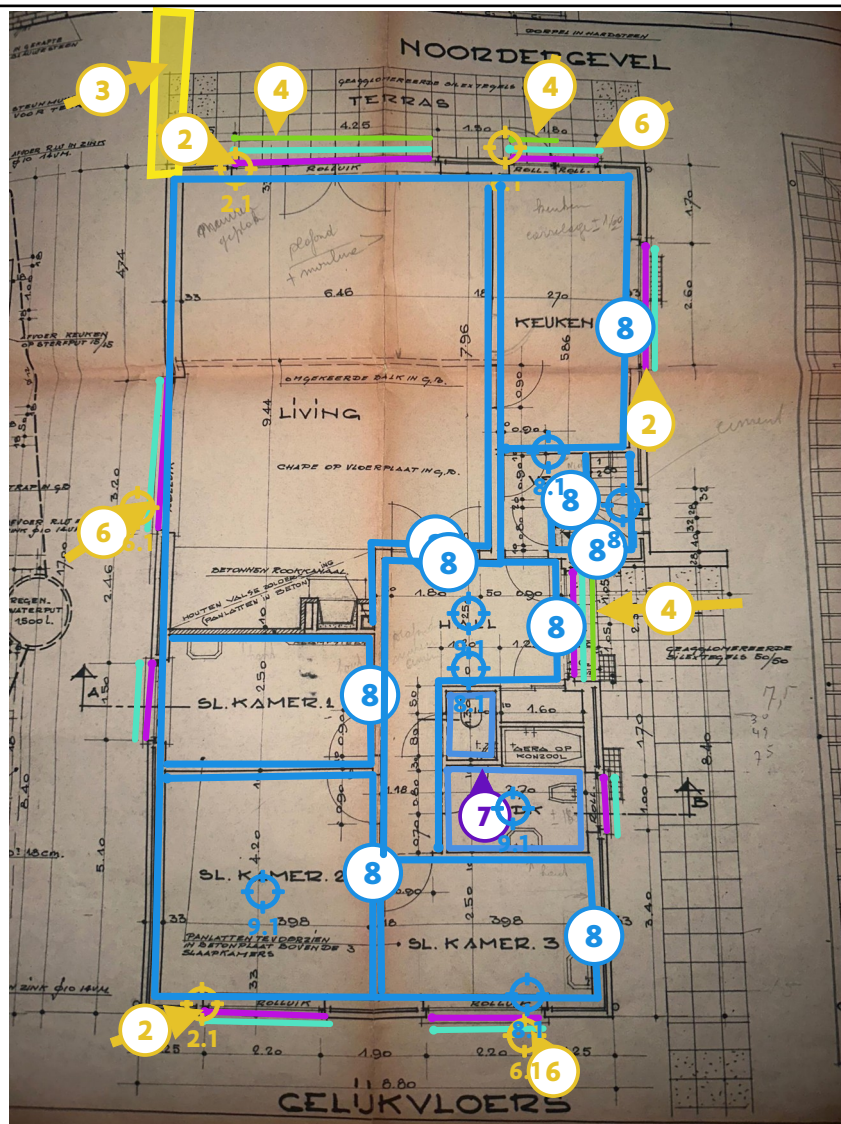
Plan 1.2: Gelijkvloers

Overall pleister plafonds aanwezig .

Beschrijving	Type	Actie
2. Mastiek raamprofiel/gevel	Asbestmateriaal	Zorgvuldig beheren
2.1 Code: 4	Mengmonster	-
3. Muurkappen asbestcement	Asbestmateriaal	Zorgvuldig beheren
4. Glasal panelen alu-schrijnwerk	Asbestmateriaal	Zorgvuldig beheren
6. Mastiek profielen/glas	Asbestmateriaal	Zorgvuldig beheren
6.1 Code: 5	Mengmonster	-

7. Tegellijmen	Advies	-
8. Pleister muren	Geen asbest	-
8.1 Code: 1	Mengmonster	-
9. Pleister plafonds	Geen asbest	-
9.1 Code: 2	Mengmonster	-

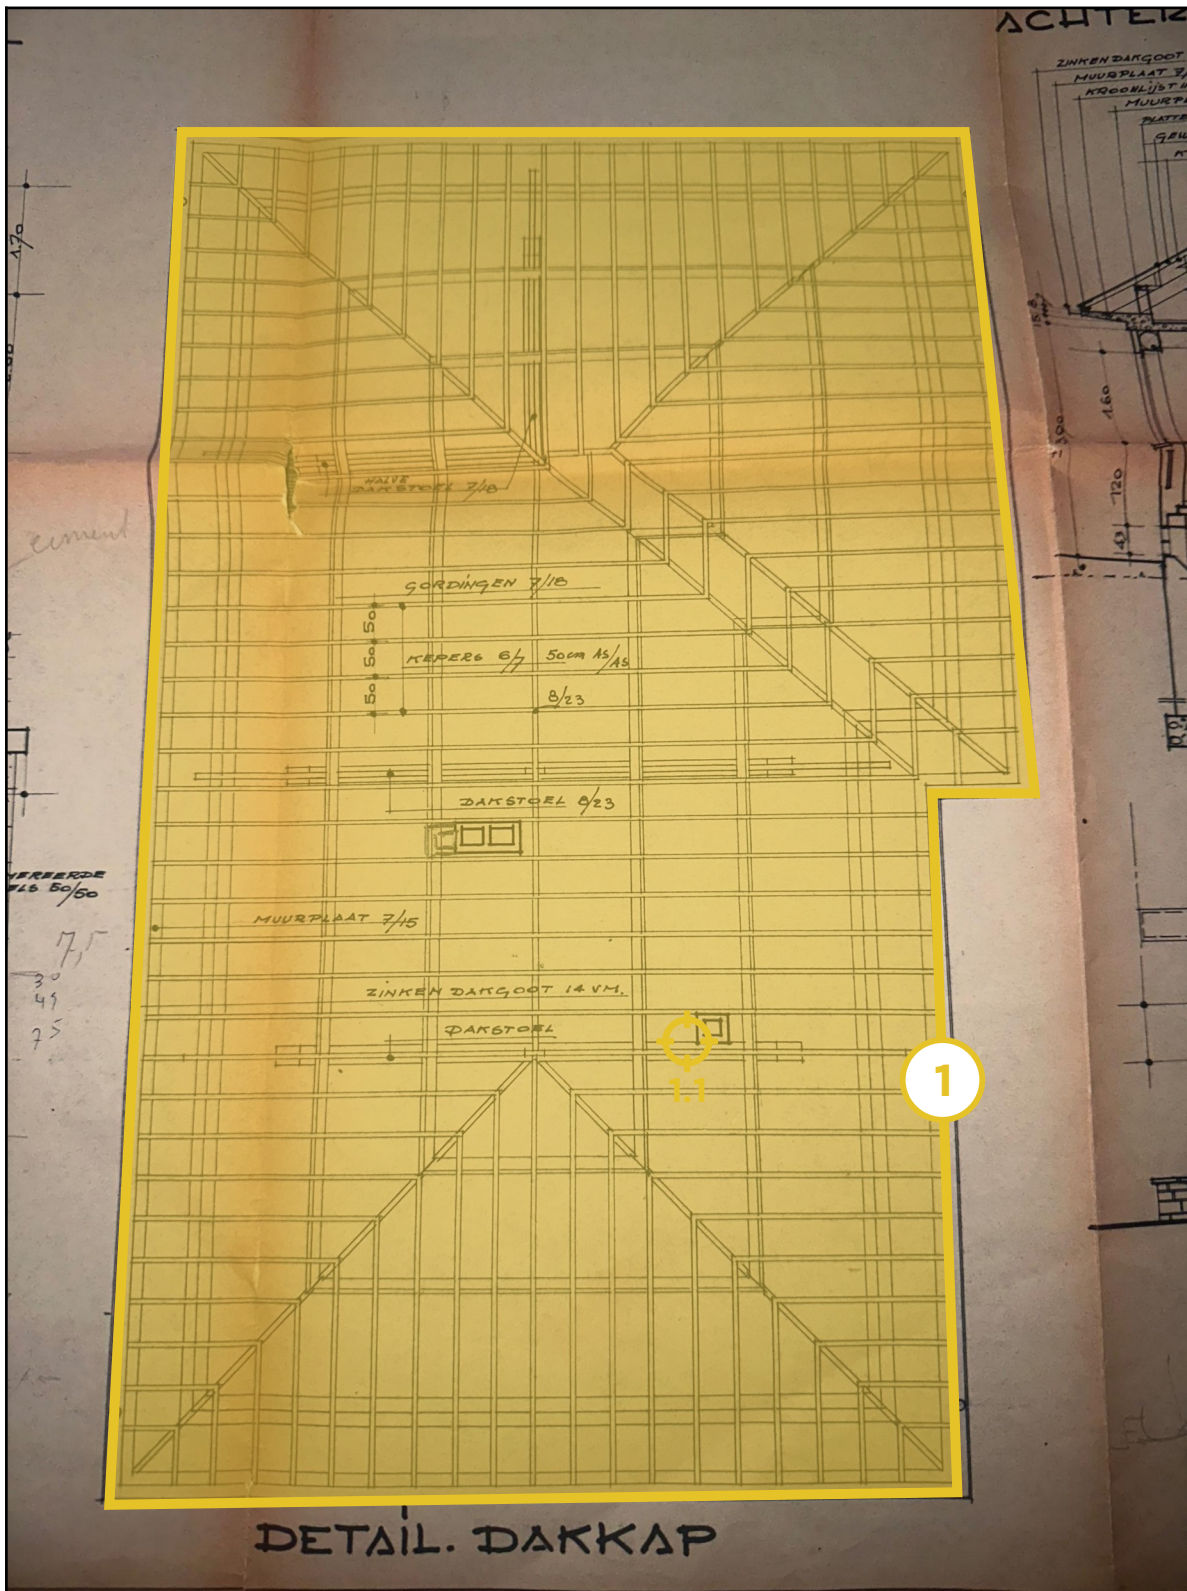
Plan 1.3: Dak

1. Onderdak woning	Asbestmateriaal	Zorgvuldig beheren
1.1 Code: 3	Puntmonster	-
