# Asbestinventarisatetest

Dijck 13, 1780 Wemmel

Attestnummer : 20250116-000267.000

**Niet-asbestveilig**

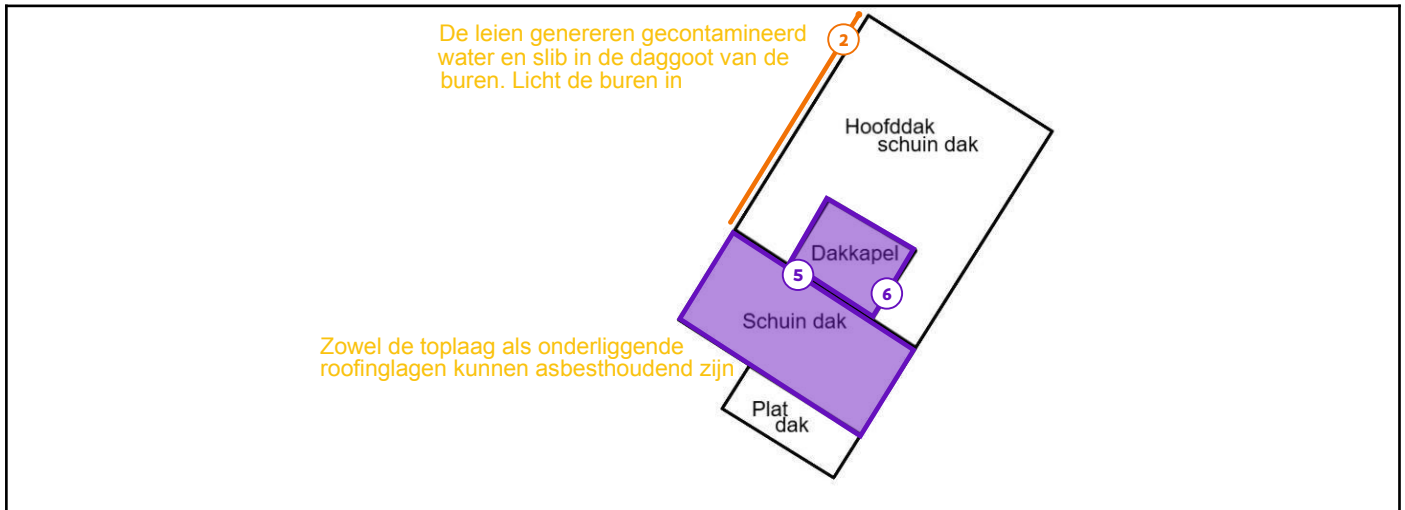
## Plan 1.2: Woning dakplan

Beschrijving	Type	Actie
2. Leien zijgevel	Asbestmateriaal	<a href="#">Verwijderen</a>
5. Roofing schuin dak	Beperking	-
6. Dakbedekking dakkapel	Beperking	-
8. Roofing schuin dak	Advies	-
9. Afvalzone leien zijgevel	Advies	-

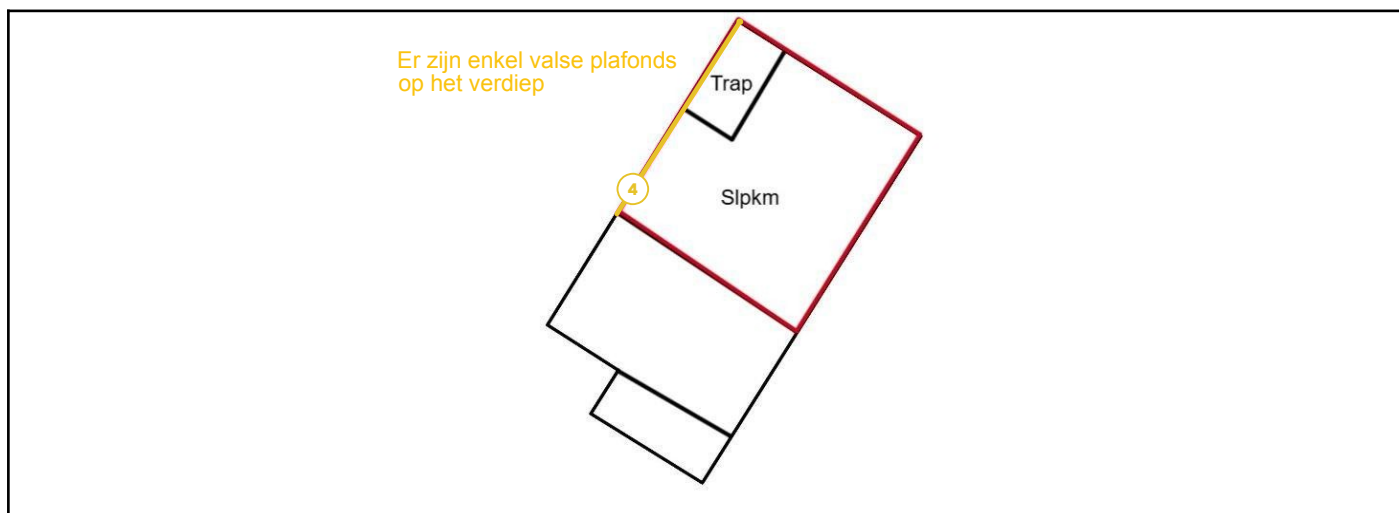
## Plan 1.3: 2de verdiep plan

Beschrijving	Type	Actie
3. Pleisterwerk plafond	Asbestmateriaal	Zorgvuldig beheren
4. Pleisterwerk muren	Asbestmateriaal	Zorgvuldig beheren

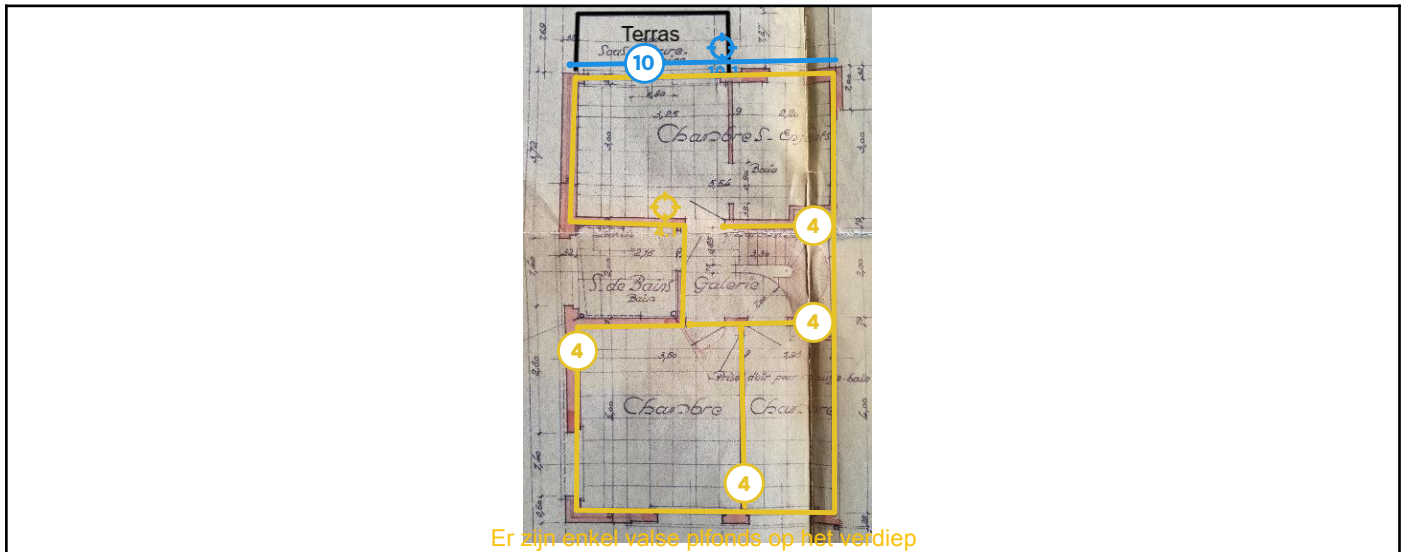
## Plan 1.4: 1ste verdiep plan

Beschrijving	Type	Actie
3. Pleisterwerk plafond	Asbestmateriaal	Zorgvuldig beheren
4. Pleisterwerk muren	Asbestmateriaal	Zorgvuldig beheren
4.1 Code: DIJ-PLM	Mengmonster	-
10. Leien achtergevel	Geen asbest	-
10.1 Code: DIJ-LE ZG	Puntmonster	-

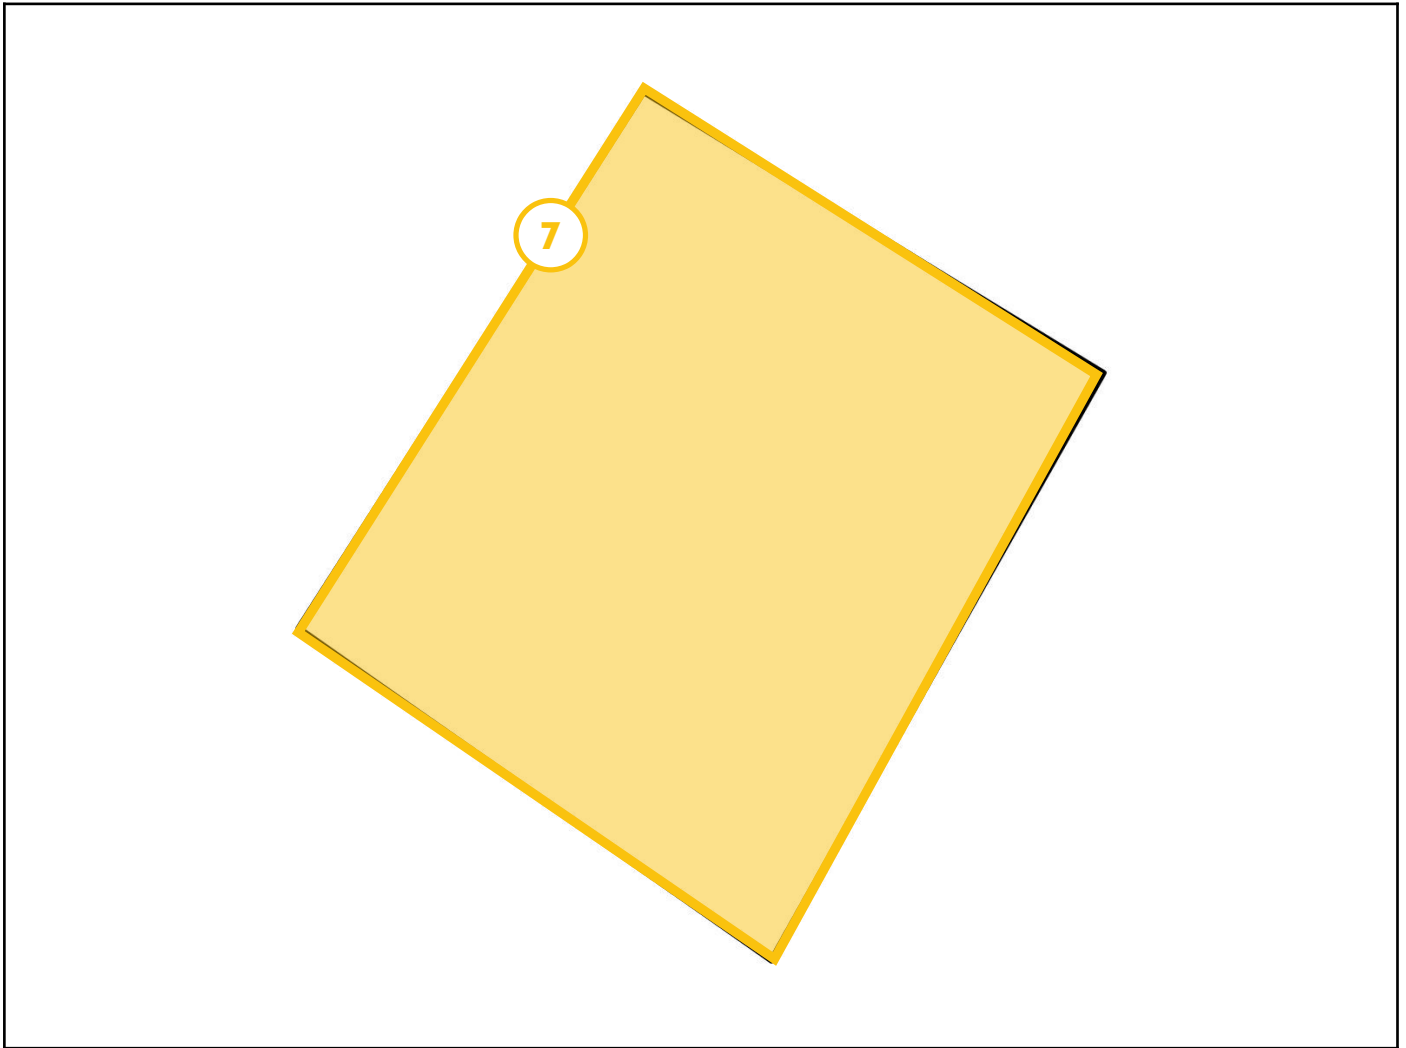
## Plan 2.2: Tuinhuis plan

Beschrijving	Type	Actie
7. Tuinhuis	Uitsluiting	-
