Asbestinventarisatetest

Sint-Amandsstraat 16/B001 - B002, 1853 Grimbergen

Attestnummer : 20240123-000089.000

Uitgegeven op : 23.01.2024

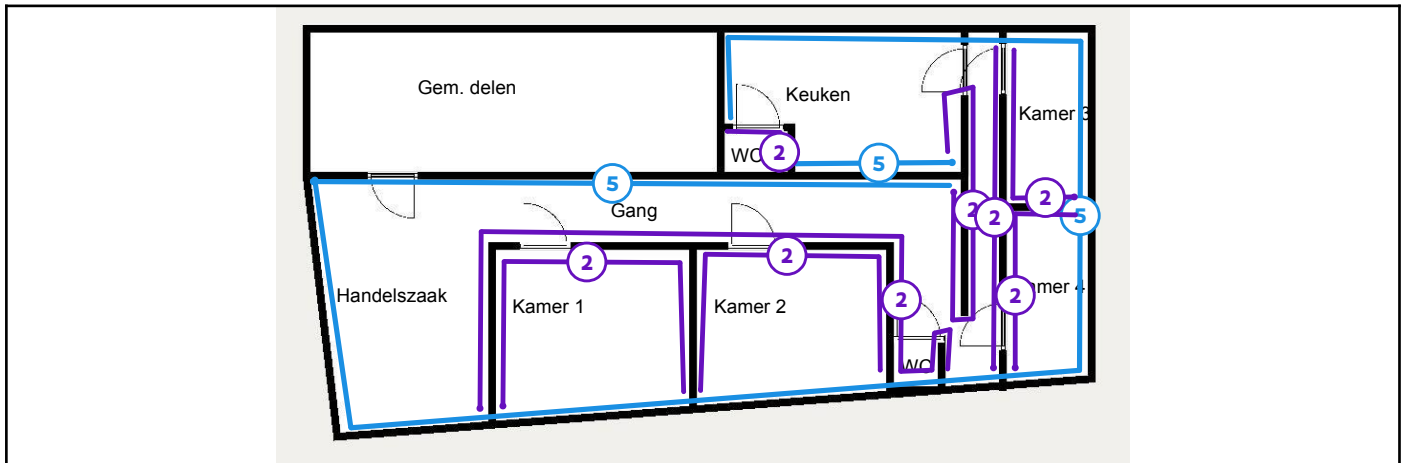
Plan 1.1: Handelszaak B0001 - V+0

Beschrijving	Type	Actie
2. Gyproc wanden	Advies	-
5. Pleisterwerk wanden	Geen asbest	-

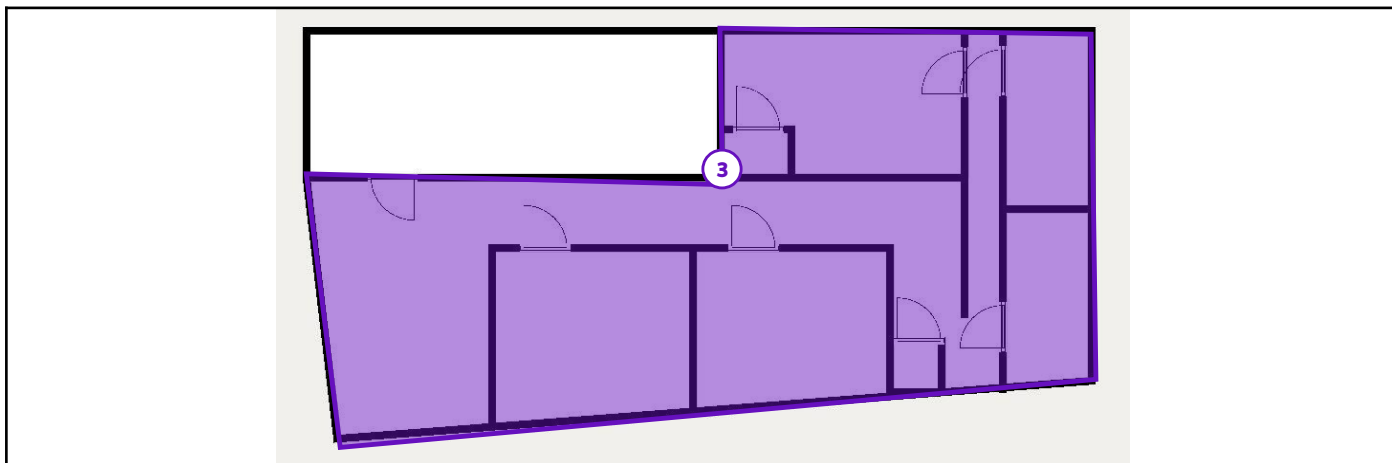
Plan 1.2: Handelszaak B0001 - V+0 - Bis

Beschrijving	Type	Actie
3. vals plafond	Advies	-

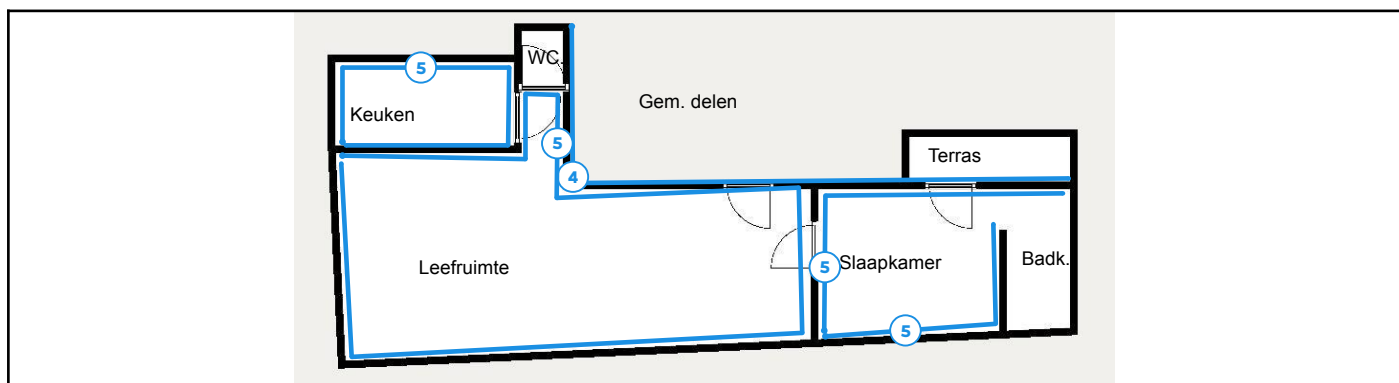
Plan 1.3: Appartement B002 - V+1

Beschrijving	Type	Actie
4. Crepi buitenwand	Geen asbest	-
5. Pleisterwerk wanden	Geen asbest	-

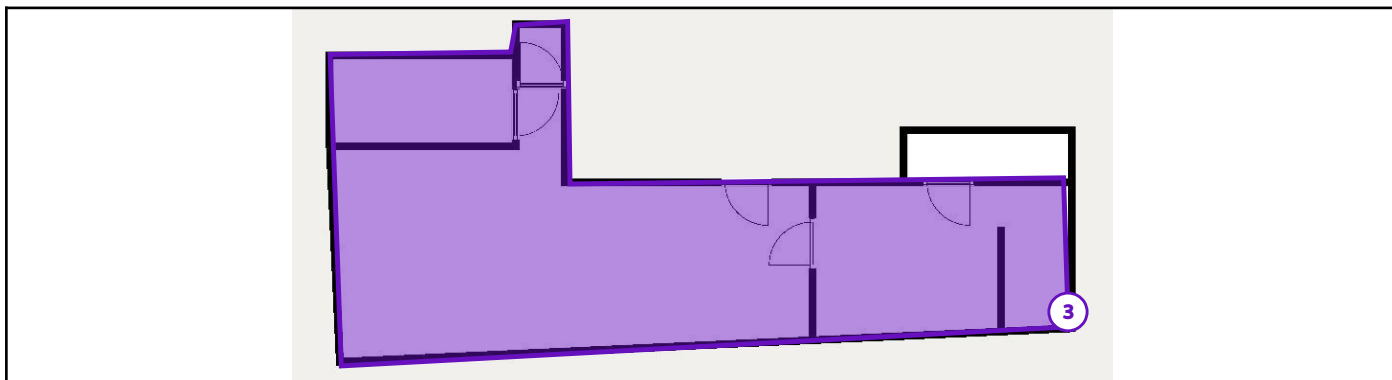
Plan 1.4: Appartement B002 - V+1 - Bis

Beschrijving	Type	Actie
3. vals plafond	Advies	-
