Asbestinventarisatetest

Valkendal 1, 1853 Grimbergen

Attestnummer : 20250310-000277.000

Niet-asbestveilig

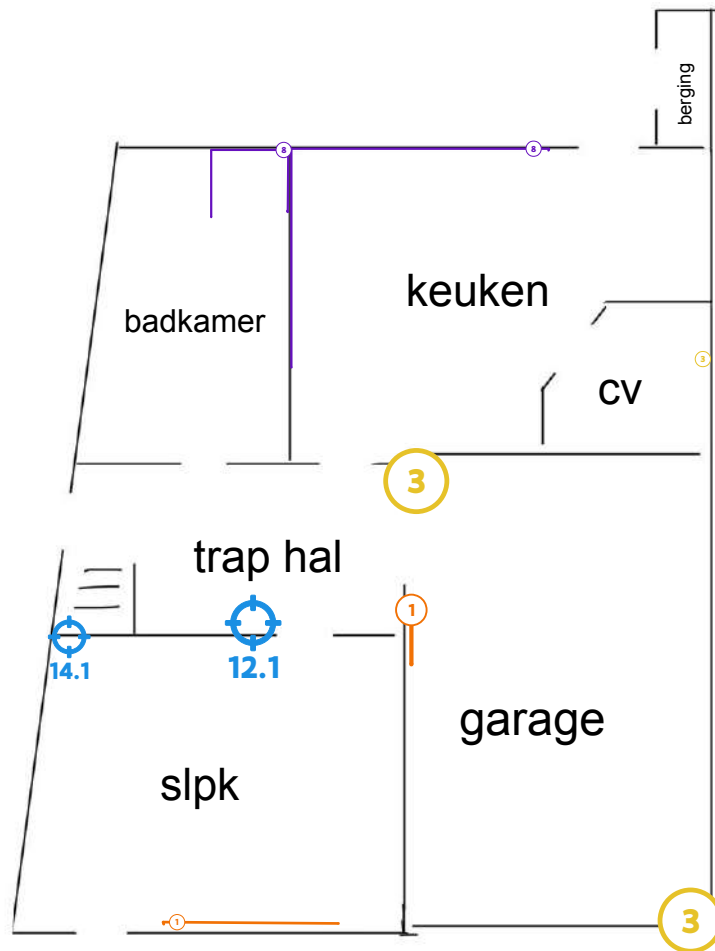
Plan 1.4: Gelijksvloer

alle wanden zijn bepleistert , behalven de cv lokaal , garage en berging

enkel de plafonds van de trap hal en slaapkamer zijn bepleistert
