Asbestinventarisatetest

Valkendal 1, 1853 Grimbergen

Attestnummer : 20250310-000277.001

Niet-asbestveilig

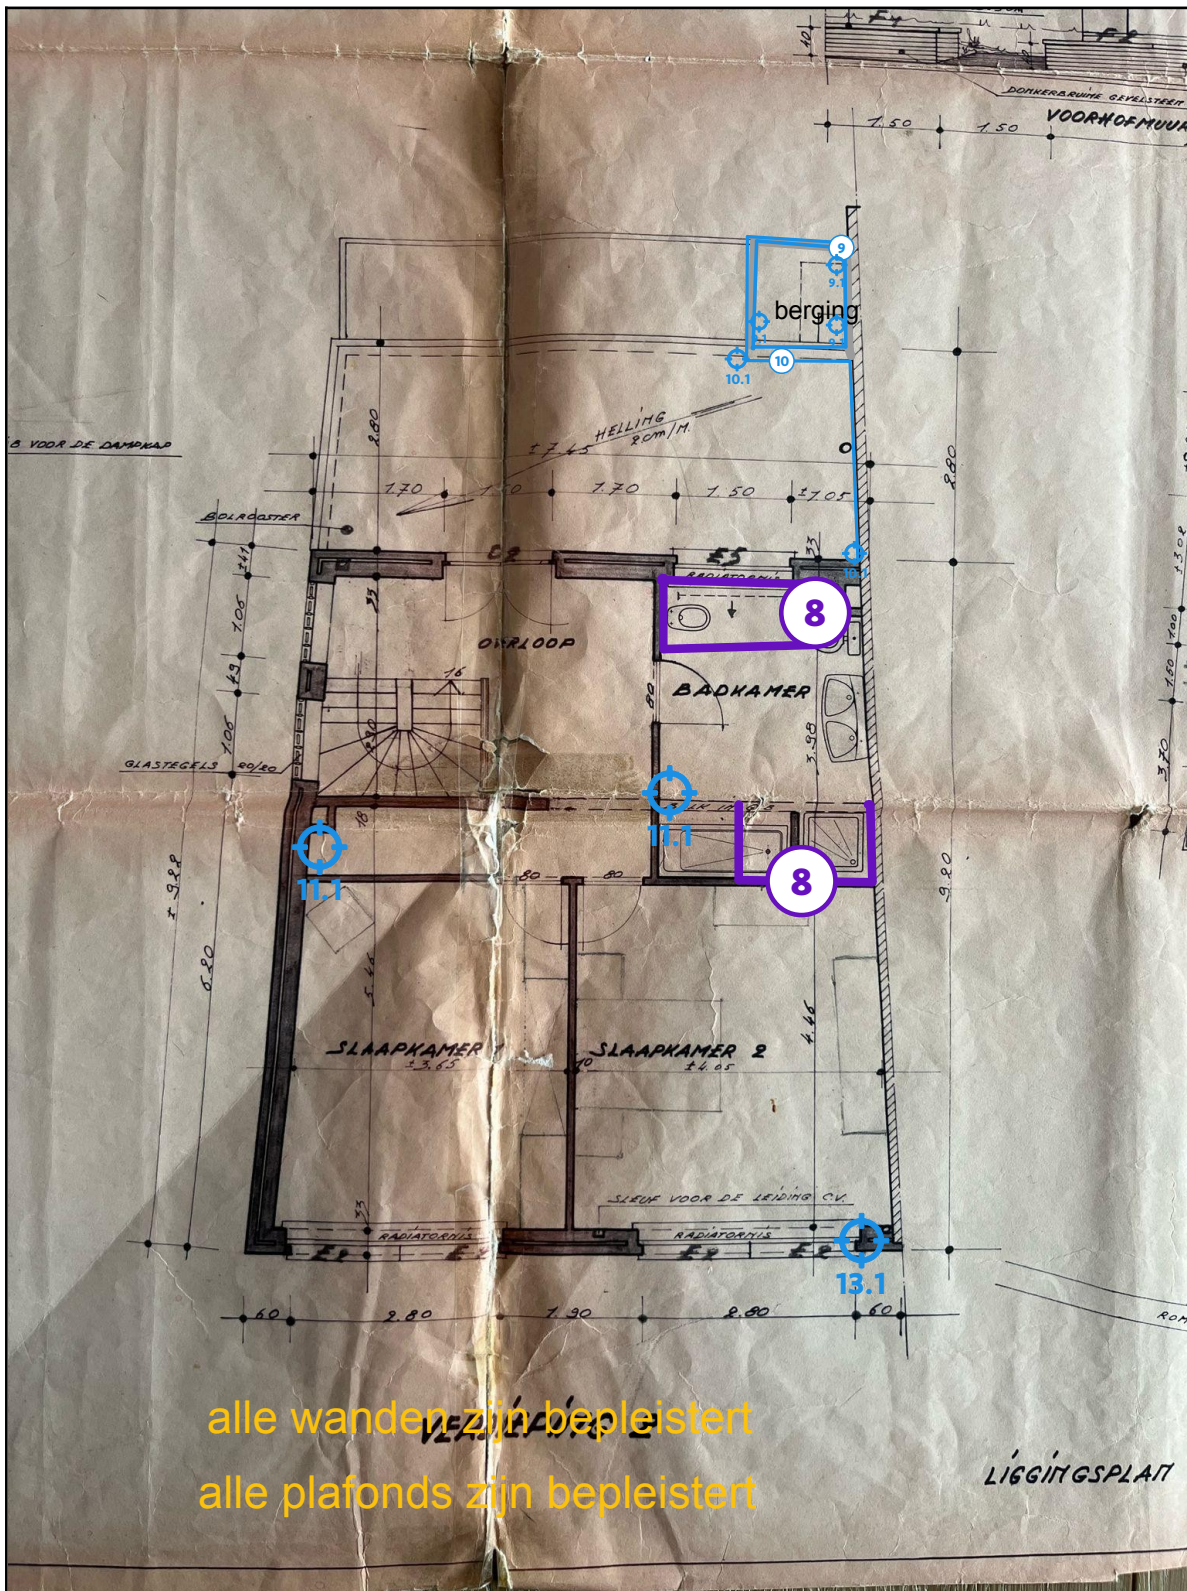
Plan 1.2: 2de verdiep

8. betegeld / tegellijm	Advies	-
9. Cementering berging binnen muren	Geen asbest	-
9.1 Code: 25108/04	Mengmonster	-
10. Cementering buitenmuren	Geen asbest	-
10.1 Code: 25108/05	Mengmonster	-
11. pleisterwerk plafonds	Geen asbest	-
11.1 Code: 25108/02	Mengmonster	-
13. pleisterwerk muren	Geen asbest	-
13.1 Code: 25108/01	Mengmonster	-

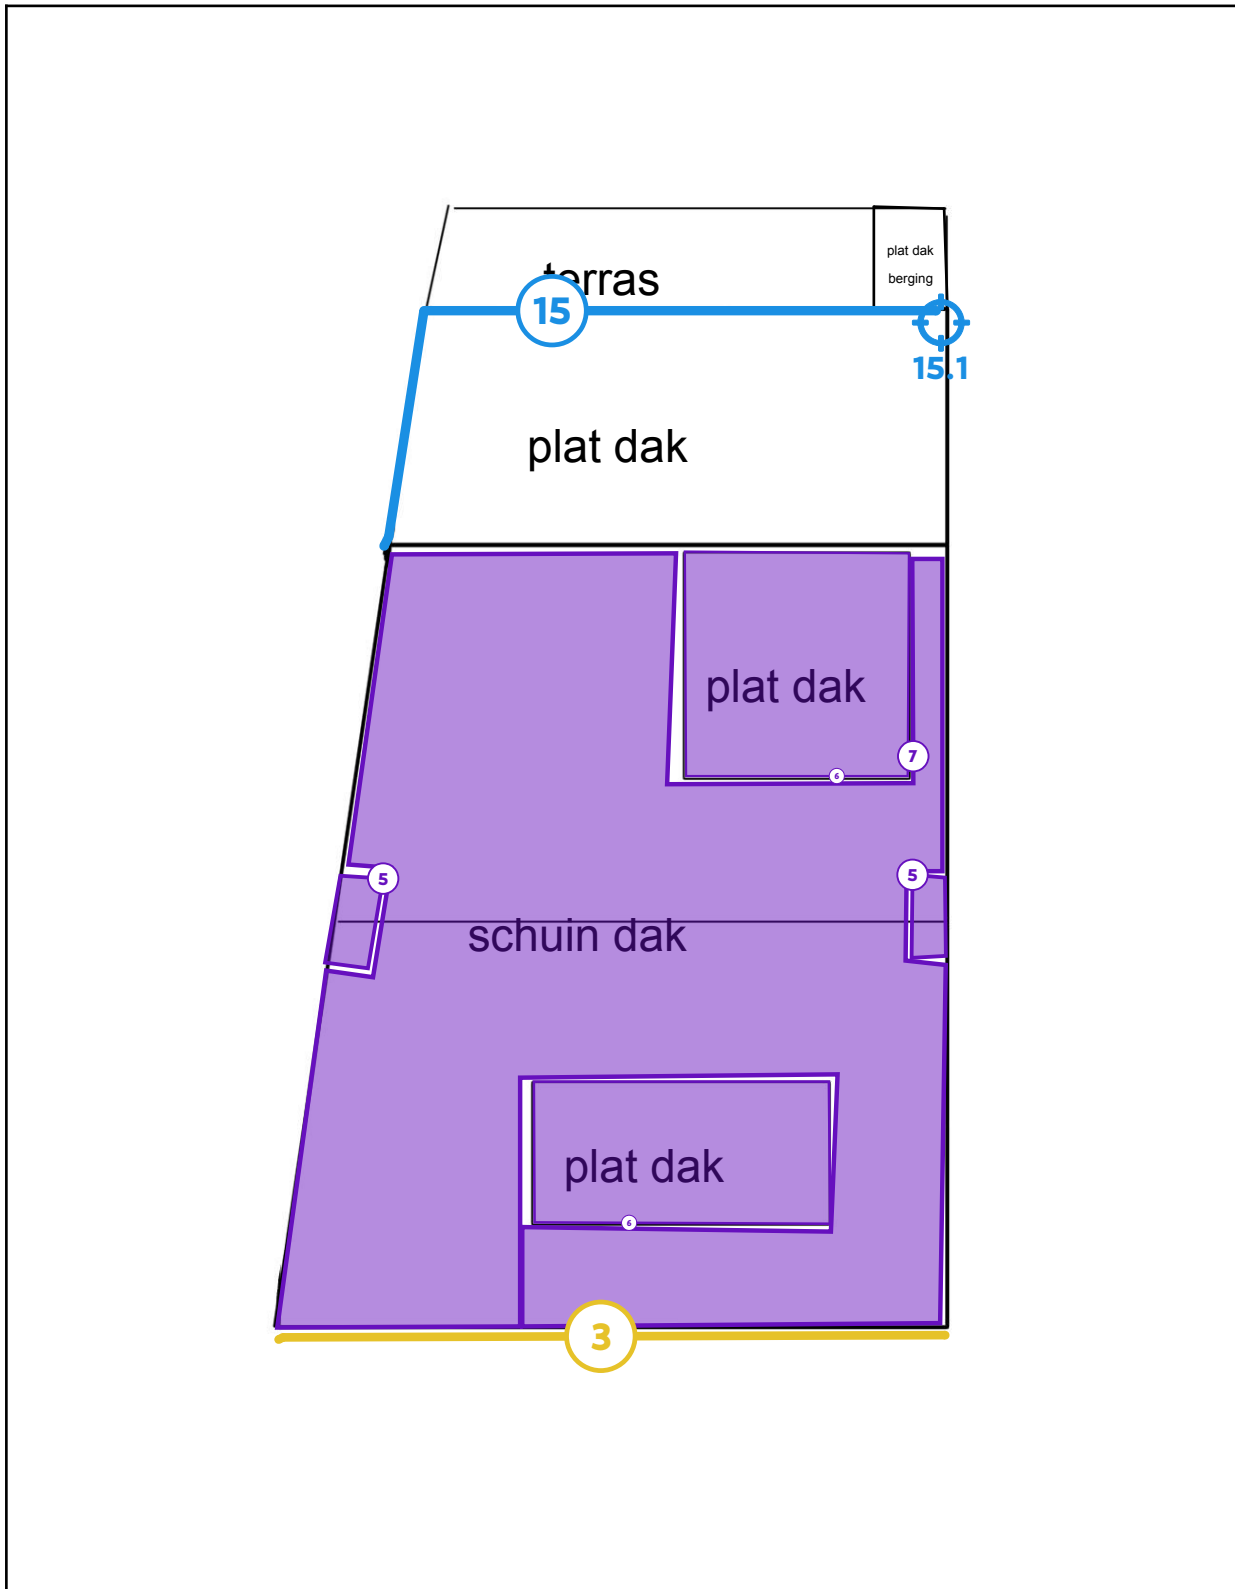
Plan 1.3: Dakconstructie

3. Roofing dakgoot voor	Asbestmateriaal	Zorgvuldig beheren
5. Schoorsteen	Beperking	-
6. platte daken (dakkapellen)	Beperking	-
7. Onderdak	Advies	-
15. roofing plat / terras	Geen asbest	-
15.1 Code: 25108/03	Puntmonster	-

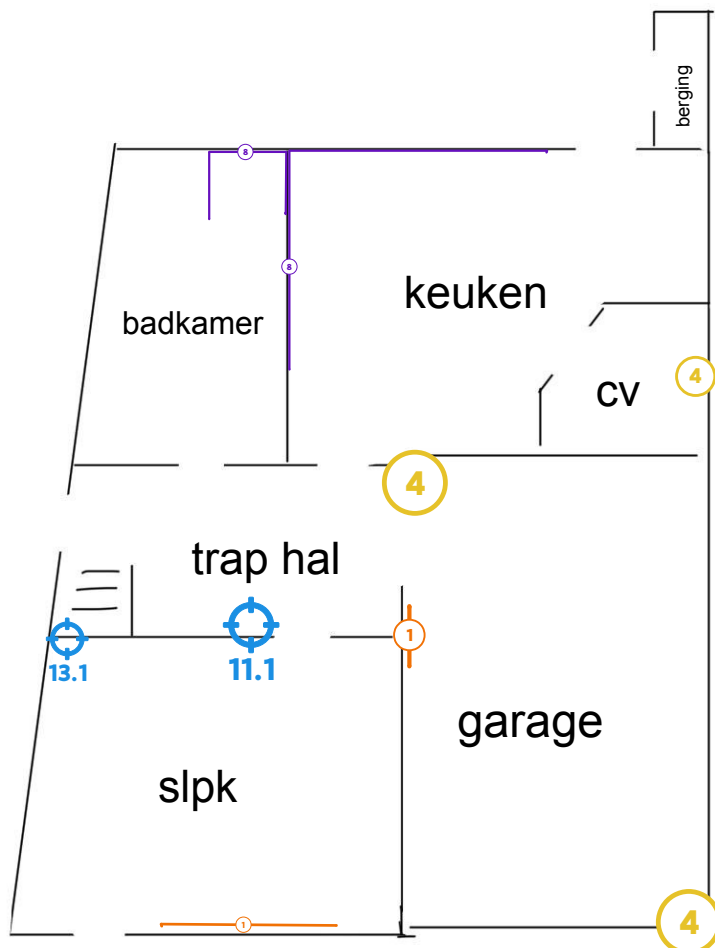
Plan 1.4: Gelijksvloer

Beschrijving	Type	Actie
1. Pakkingen radiatorbladeren	Asbestmateriaal	Verwijderen

4. elektrische bakelieten materialen	Asbestmateriaal	Zorgvuldig beheren
8. betegeld / tegellijm	Advies	-
11. pleisterwerk plafonds	Geen asbest	-
11.1 Code: 25108/02	Mengmonster	-
13. pleisterwerk muren	Geen asbest	-
13.1 Code: 25108/01	Mengmonster	-

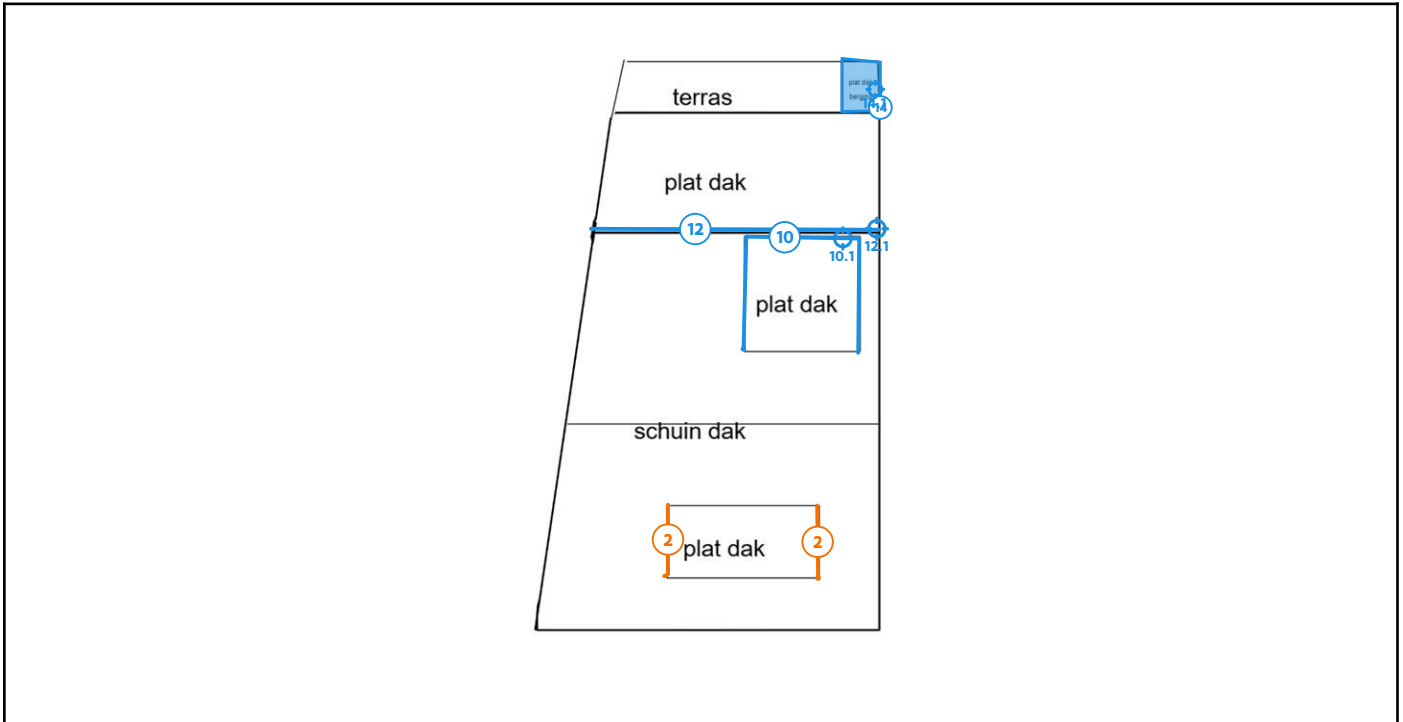
Plan 1.6: dakconstructie

Beschrijving	Type	Actie
2. Ieën / zijkante dakkapellen	Asbestmateriaal	Verwijderen
10. Cementering buitenmuren	Geen asbest	-
10.1 Code: 25108/05	Mengmonster	-
12. Roofing dakgoot achteraan	Geen asbest	-
12.1 Code: 25108/06	Puntmonster	-
14. Roofing plat dak berging	Geen asbest	-
14.1 Code: 25108/07	Puntmonster	-
