Asbestinventarisatetest

Hendrik Consciencestraat 5, 1850 Grimbergen

Attestnummer : 20250313-000460.000

Uitgegeven op : 13.03.2025

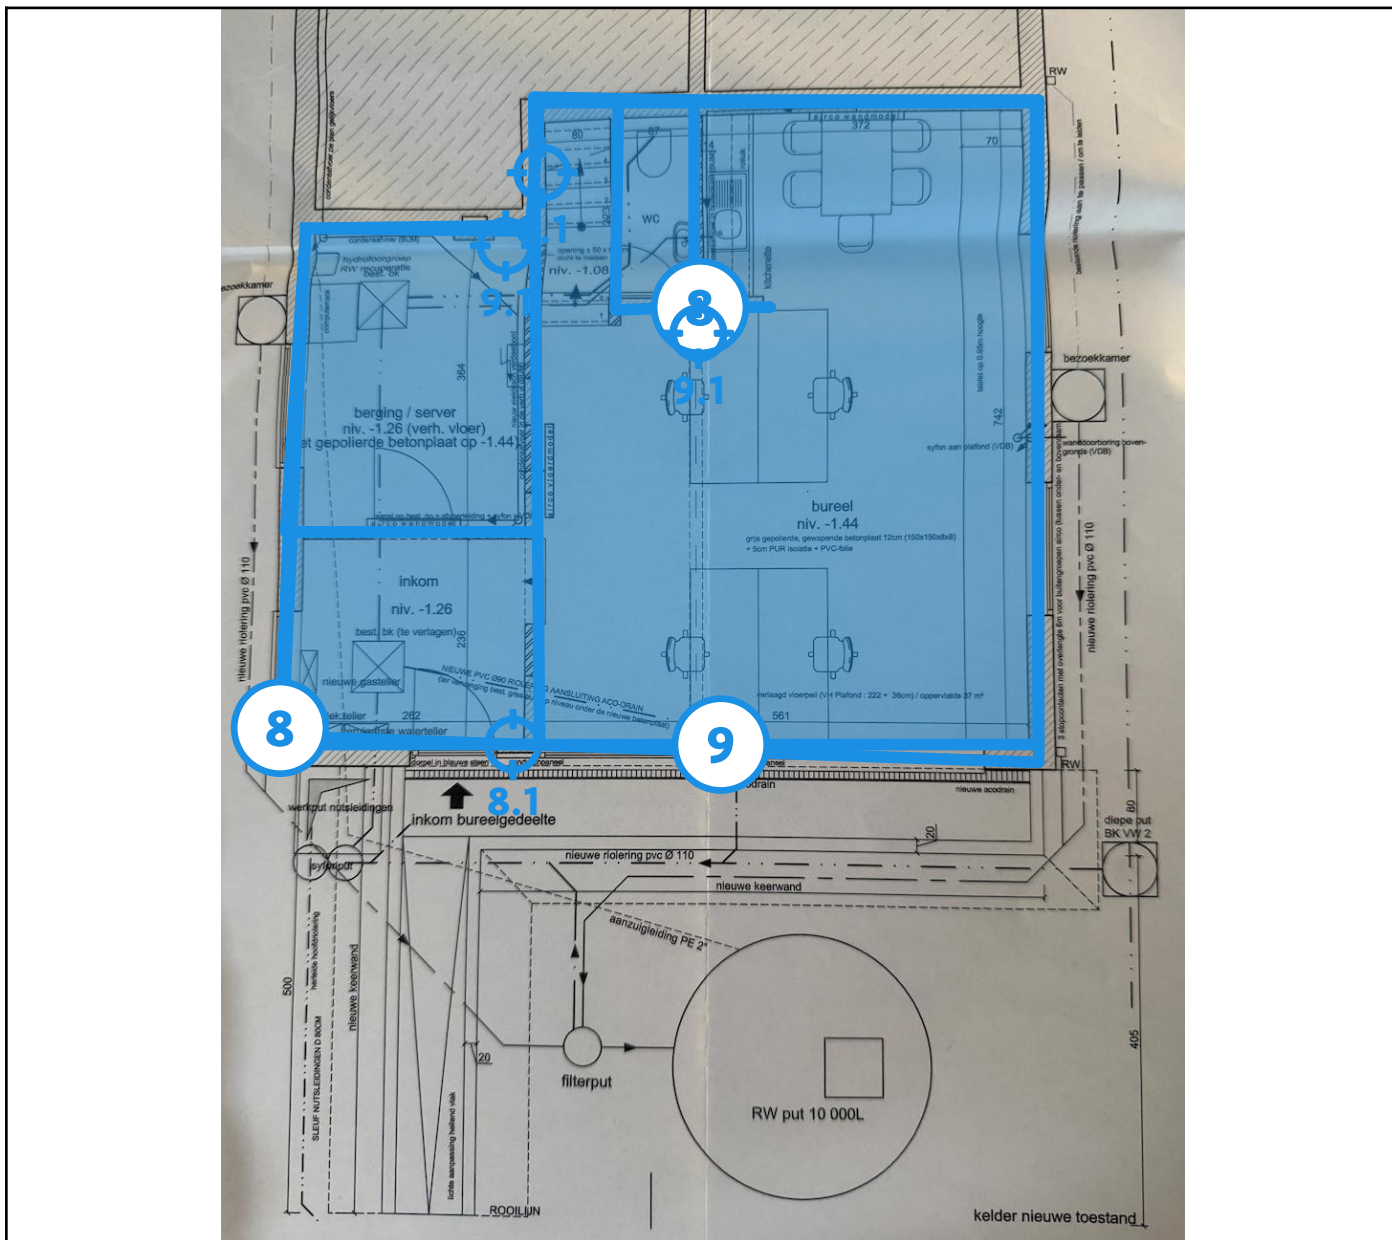
Plan 1.1: Kelder

Beschrijving	Type	Actie
8. pleister muur	Geen asbest	-
8.1 Code: M01	Mengmonster	-
9. pleister plafond	Geen asbest	-
9.1 Code: M02	Mengmonster	-

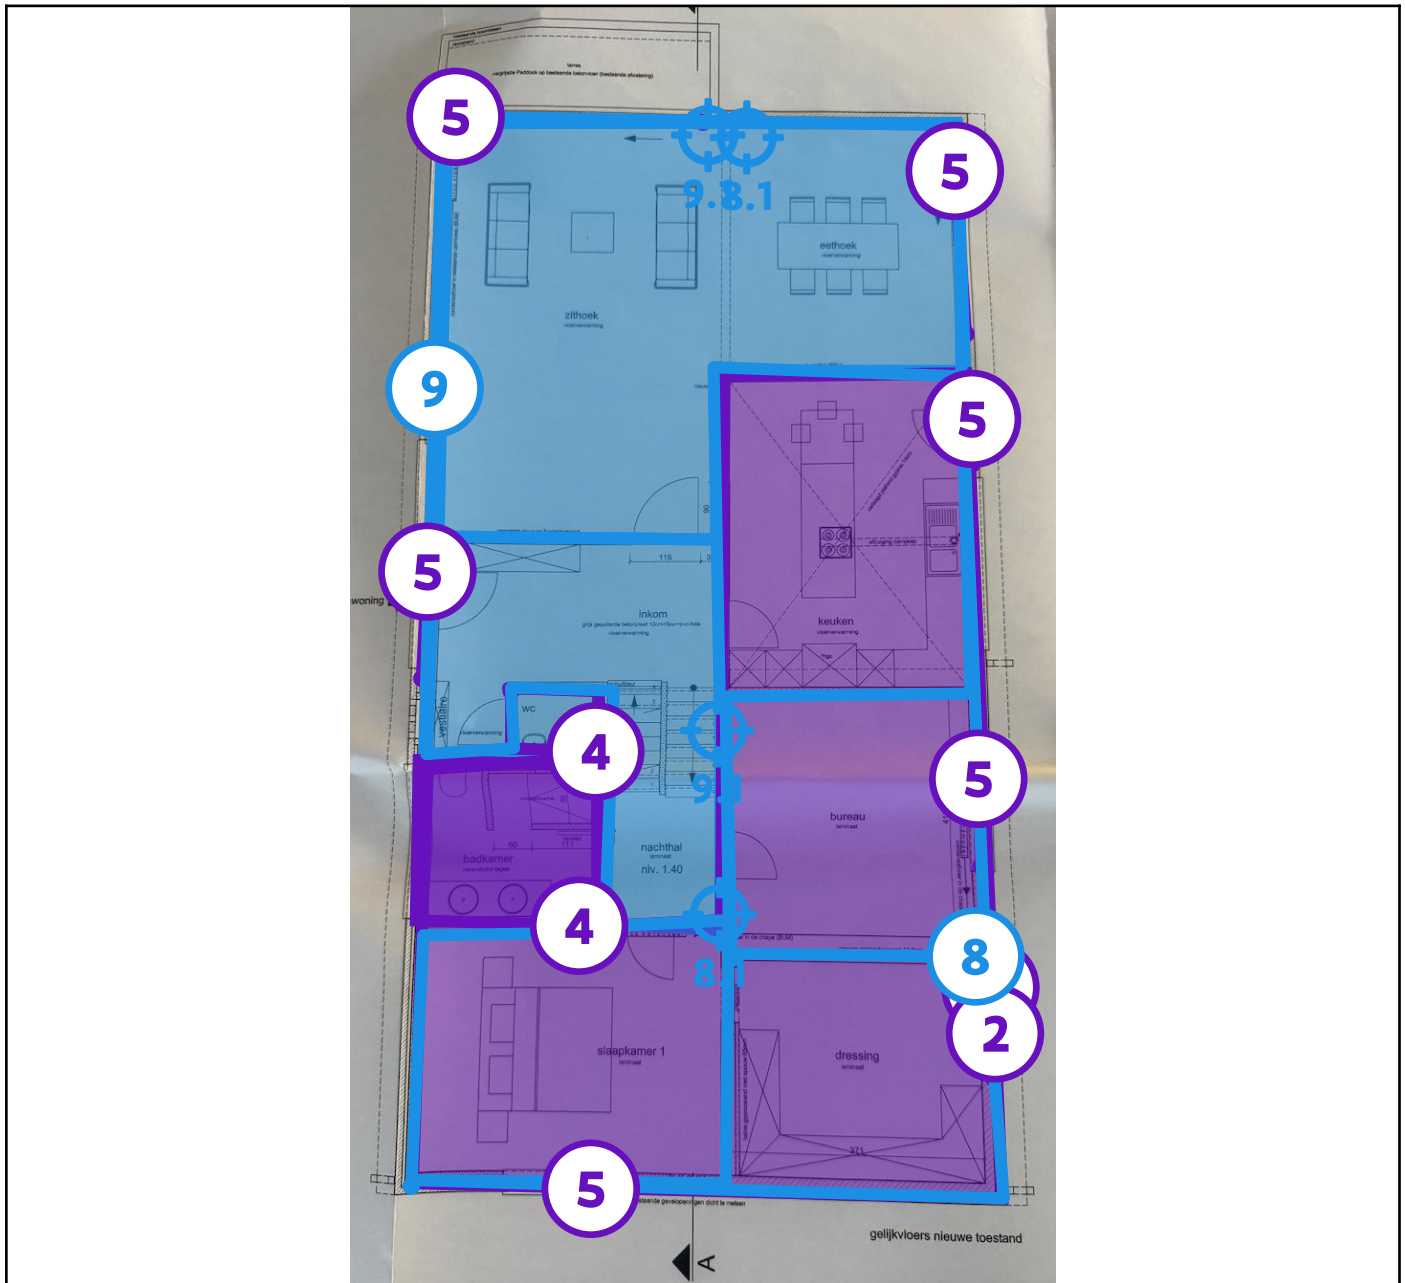
Plan 1.2: Gelijkvloers

Beschrijving	Type	Actie
2. vals plafond	Advies	-
4. tegellijn	Advies	-
5. mastiek	Advies	-
8. pleister muur	Geen asbest	-

8.1 Code: M01	Mengmonster	-
9. pleister plafond	Geen asbest	-
9.1 Code: M02	Mengmonster	-

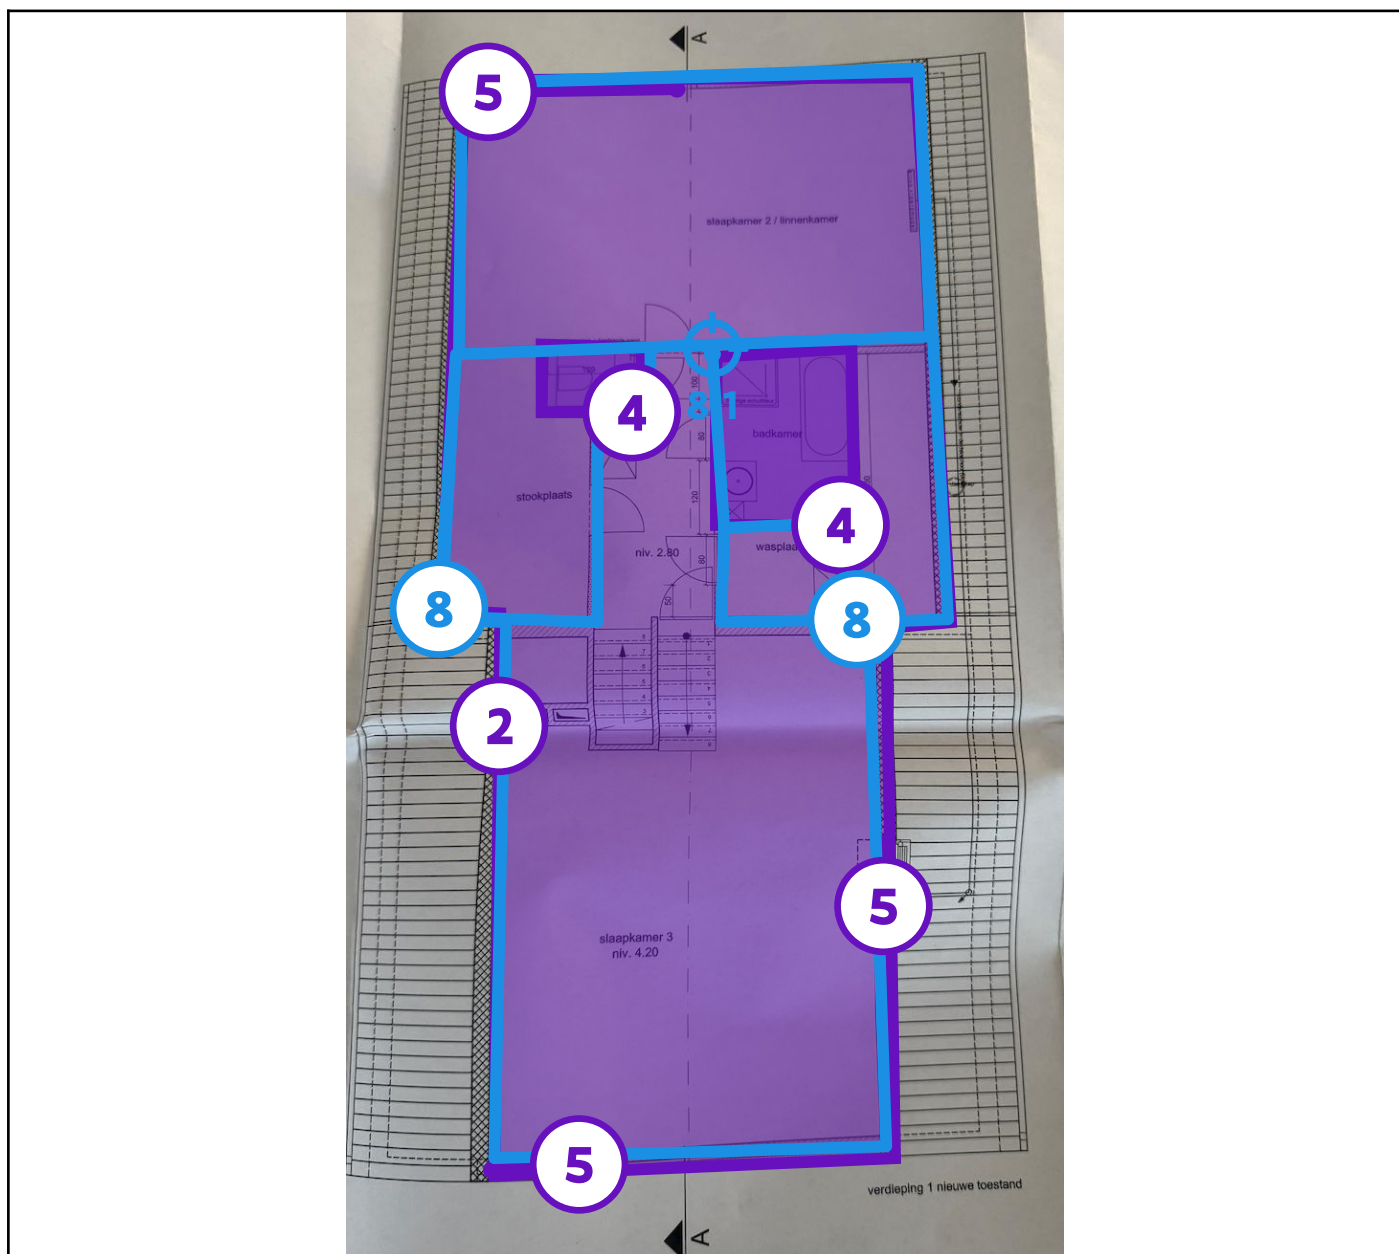
Plan 1.3: 1ste verdieping

Beschrijving	Type	Actie
2. vals plafond	Advies	-
4. tegellijm	Advies	-
5. mastiek	Advies	-
8. pleister muur	Geen asbest	-

8.1 Code: M01	Mengmonster	-
---------------	-------------	---

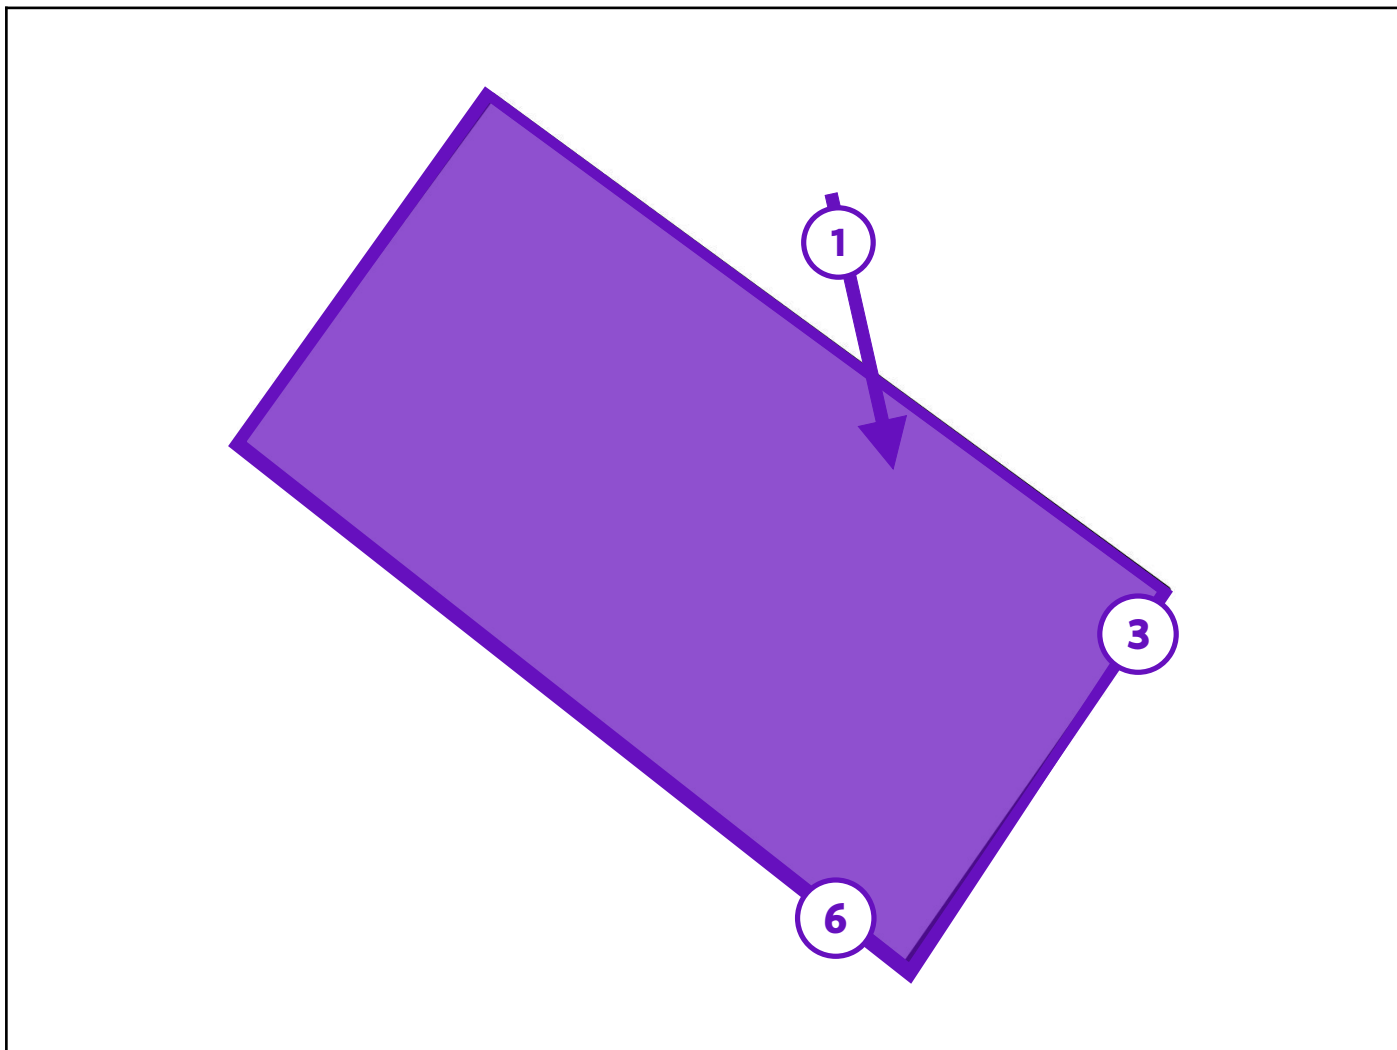
Plan 1.4: Zolder

Beschrijving	Type	Actie
1. schouw	Beperking	-
3. onderdak	Advies	-
6. dak	Advies	-

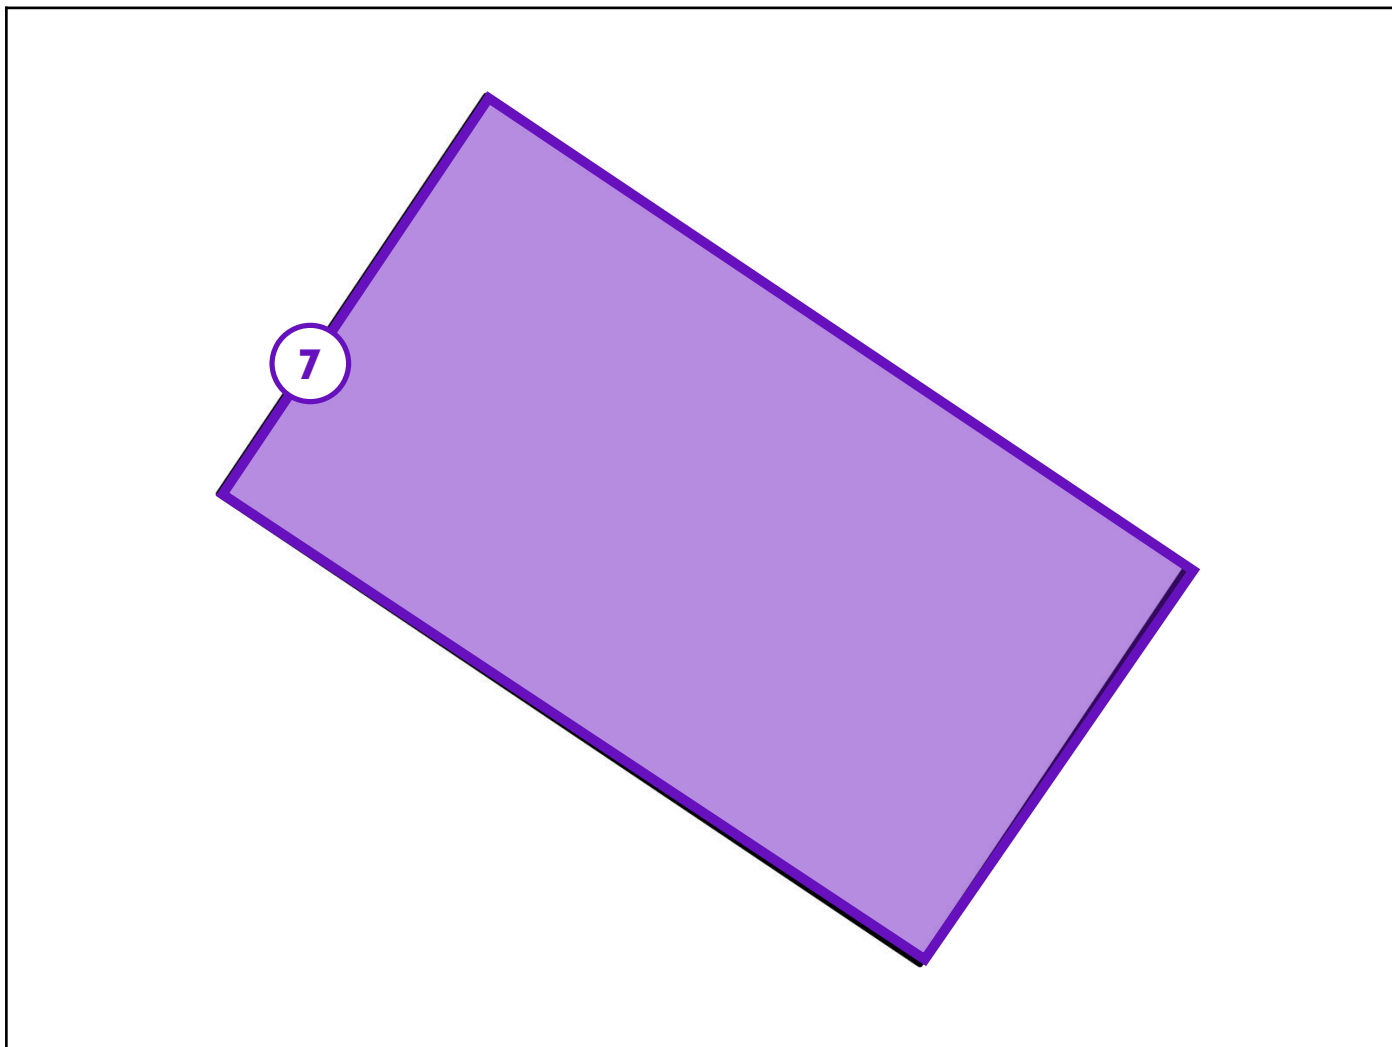
Plan 2.1: Bijgebouw plan

Beschrijving	Type	Actie
7. metalen plat dak	Advies	-
