# Asbestinventarisatetest

Baalhoek 6, 1853 Grimbergen

Attestnummer : 20250327-000348.000

Uitgegeven op : 27.03.2025

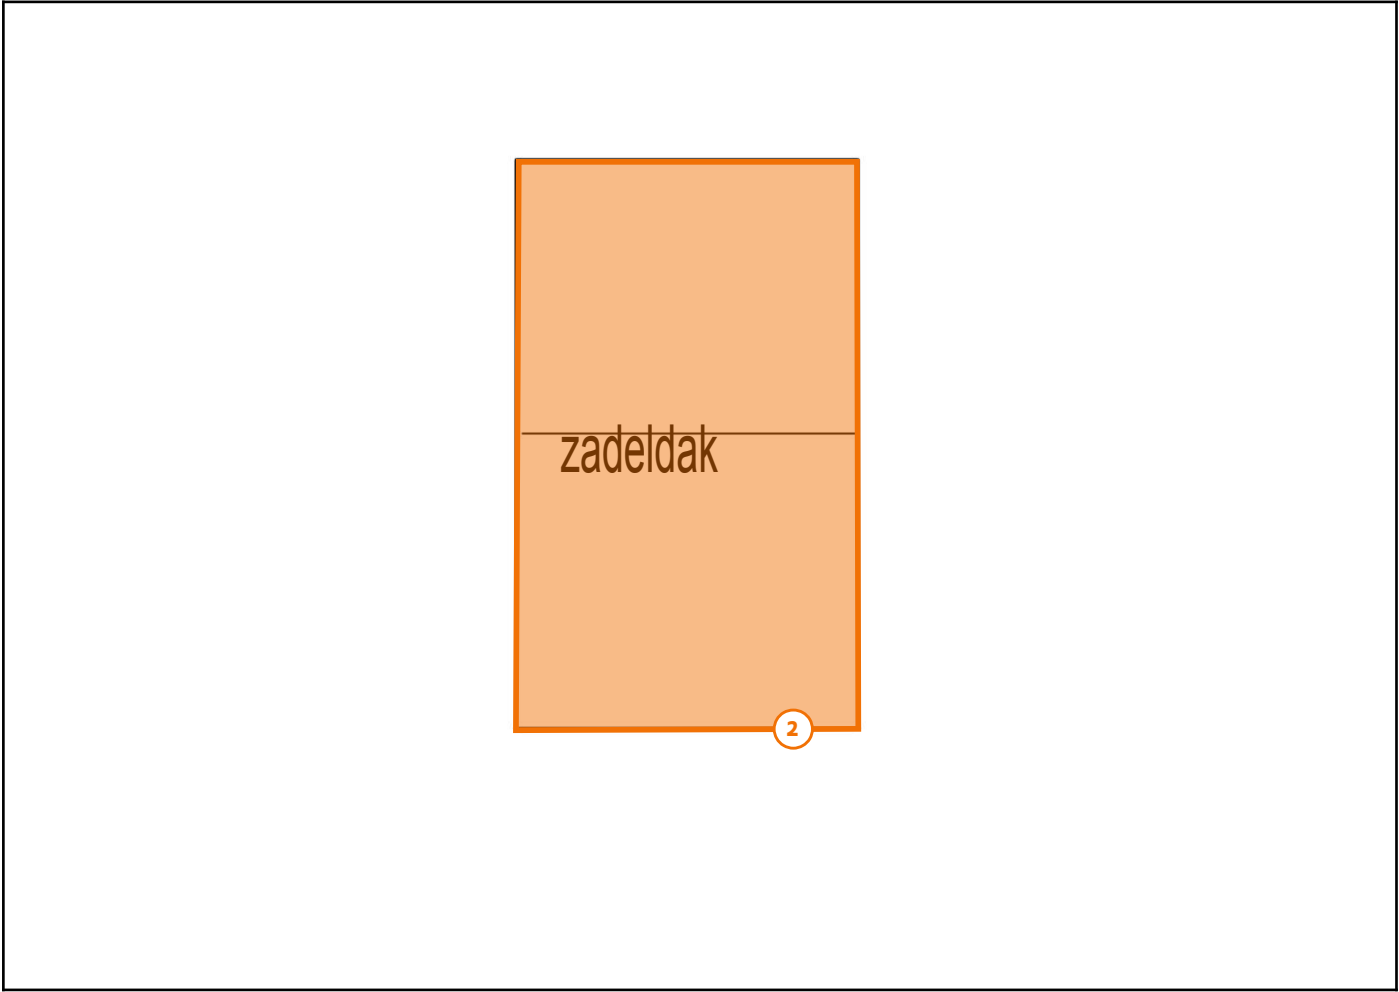
# Plan 1.1: Dakconstructie

| Beschrijving | Type | Actie |
|---|---|---|
| 2. Menuiserie onderdak | Asbestmateriaal | <a href="#">Verwijderen</a> |
