Rapport d'inspection du siège sis
451 Av. Georges Henri
B-1200 Bruxelles

Dates de visite	Version	Nombre de pages
01 - 2014	0	30

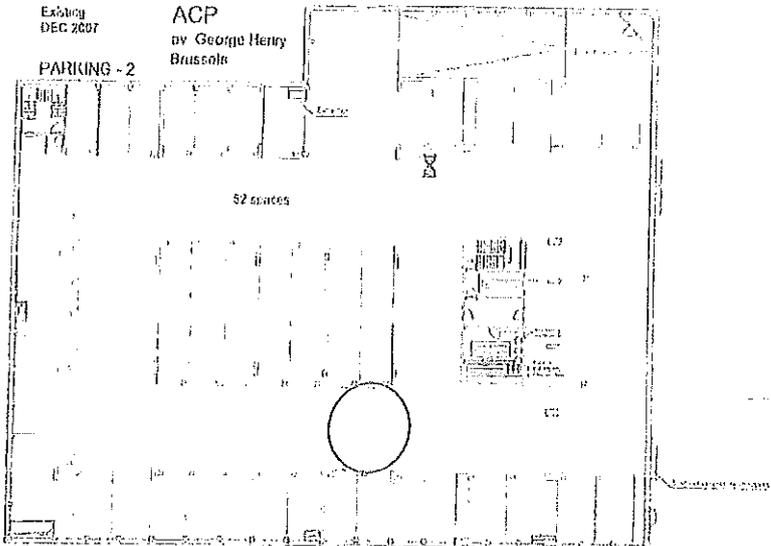
N° Photo : 01	Éléments / Nature

Dalles du niveau de parking -2 en contact avec le sol
	Constataions / Localisation
	Fissures multidirectionnelles qui peuvent être liées à des raisons diverses.
	<p>Causes probables</p> <ul style="list-style-type: none"> - Exploitation - Retrait plastique - Contraintes thermiques - Mouvement de la structure (pas de renseignement concernant l'apparition des premières fissures)
Actions à entreprendre	
Aucune – Pas d'influence sur la stabilité du bâtiment. La fissure affecte d'avantage l'aspect esthétique que l'intégrité structurale de l'ouvrage.	
Localisation schématique des désordres

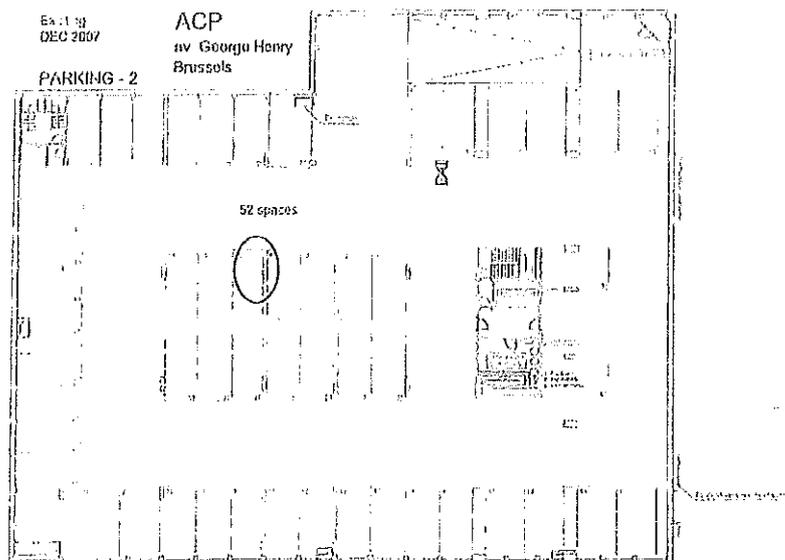
N° Photo : 02	Éléments / Nature

Colonne structurale en Béton Armé
	Constatations / Localisation
	Parking -2 : Pas de décrochement autour de la colonne ce qui contredit l'hypothèse d'un affaissement du bâtiment.
	Causes probables
	RAS

Aucune – Pas d'influence sur la stabilité du bâtiment

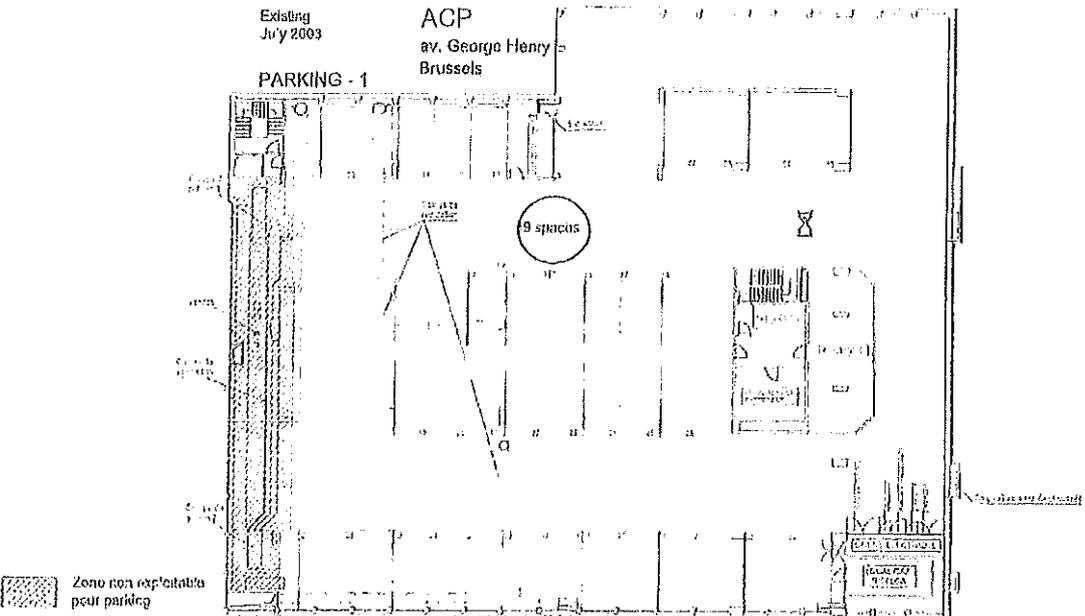
<p>N° Photo : 03</p>	<p>Éléments / Nature</p>

<p>Dalles du niveau de parking - 1.</p>
	<p>Constatations / Localisation</p>
	<p>Fissures multidirectionnelles qui peuvent être liées à des raisons diverses.</p>
	<p>Causes probables</p> <ul style="list-style-type: none"> - Exploitation - Retrait plastique - Contraintes thermiques - Mouvement de la structure (pas de renseignement concernant l'apparition des premières fissures)
<p>Actions à entreprendre</p>	
<p>Aucune – Pas d'influence sur la stabilité du bâtiment. La fissure affecte d'avantage l'aspect esthétique que l'intégrité structurale de l'ouvrage.</p>	
<p>Localisation schématique des désordres</p>

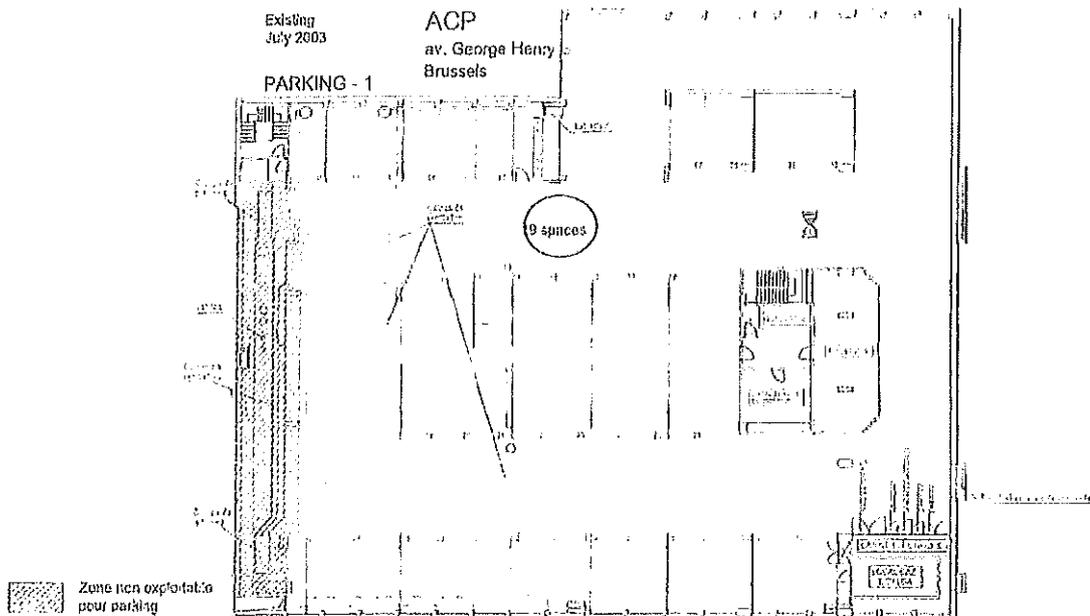
N° Photo : 04	Éléments / Nature

Colonne structurelle en Béton Armé
	Constatations / Localisation
	Parking -1 : Pas de décrochement autour de la colonne ce qui contredit l'hypothèse d'un affaissement du bâtiment.
	Causes probables
	RAS

Aucune – Pas d'influence sur la stabilité du bâtiment.

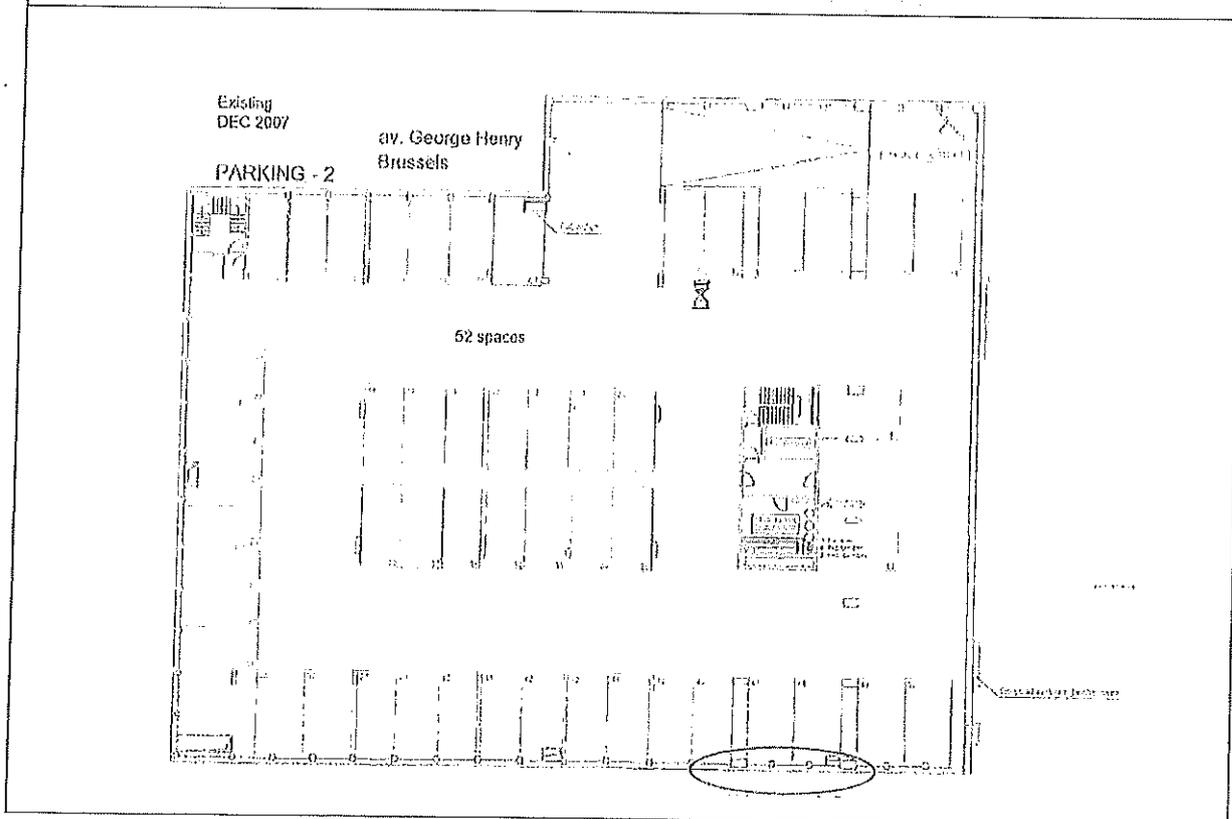
<p>N° Photo : 05</p>	<p>Éléments / Nature</p>

<p>Voile de béton périphérique</p>
	<p>Constatations / Localisation</p>
	<p>Parking -2 : Au niveau de l'emplacement 47.</p>
	<p>Causes probables</p> <p>Infiltration des eaux de pluies. Traces d'infiltration inexistantes au parking -1. PS : Il s'agit d'un voile contre terre</p>

Aucune – Pas d'influence sur la stabilité du bâtiment.

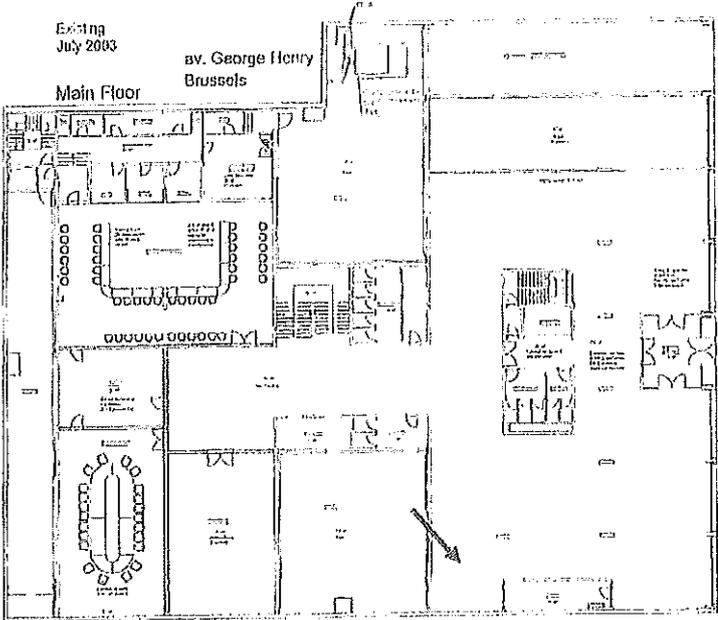
<p>N° Photo : 06</p>	<p>Éléments / Nature</p>

<p>Tâche d'humidité</p>
	<p>Constatations / Localisation</p>
	<p>Haut du plafond du rez-de-chaussée. Tâche localisée d'humidité</p>
	<p>Causes probables</p>
<p>Infiltration des eaux de pluie dû au mauvais état de l'étanchéité en toiture</p>	
<p>Actions à entreprendre</p>	
<p>Remplacer l'étanchéité en toiture. La dernière intervention sur la toiture date de plus e 20 ans</p>	
<p>Localisation schématique des désordres</p>

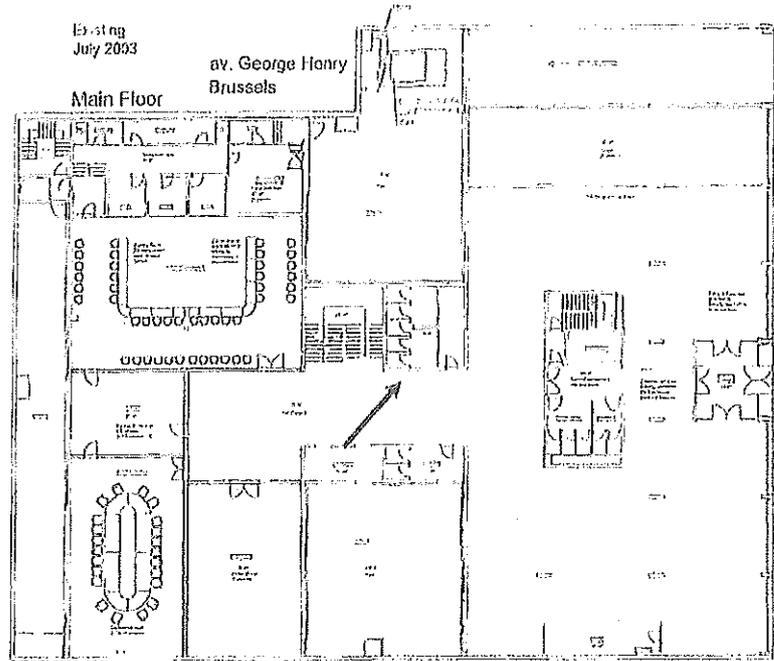
<p>N° Photo : 07</p>	<p>Éléments / Nature</p>

<p>Cloison des toilettes côté jardin</p>
	<p>Constatations / Localisation</p>
	<p>Au rez-de-chaussée : Fissure non structurale sur élément non porteur</p>
	<p>Causes probables</p>
<p>-Mouvement du bâtiment -Mauvaise mise en œuvre -Contraintes thermique</p>	
<p>Actions à entreprendre</p>	
<p>Aucune – Pas d'influence sur la stabilité du bâtiment.</p>	
<p>Localisation schématique des désordres</p>

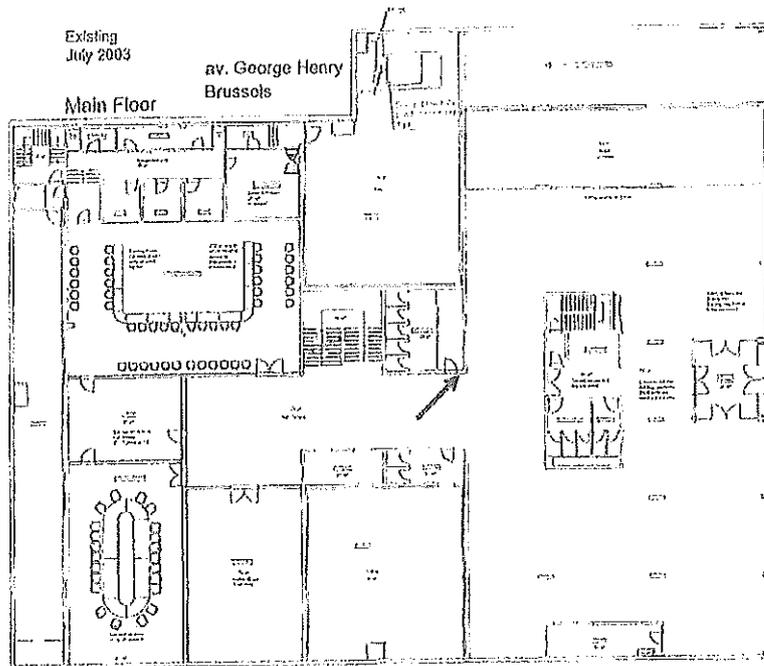
N° Photo : 08	Éléments / Nature

Cloison des toilettes côté jardin
	Constatations / Localisation
	Au rez-de-chaussée : Fissure non structurale sur élément non porteur
	Causes probables
<ul style="list-style-type: none"> -Mouvement du bâtiment -Mauvaise mise en œuvre -Contraintes thermique

Aucune – Pas d'influence sur la stabilité du bâtiment.

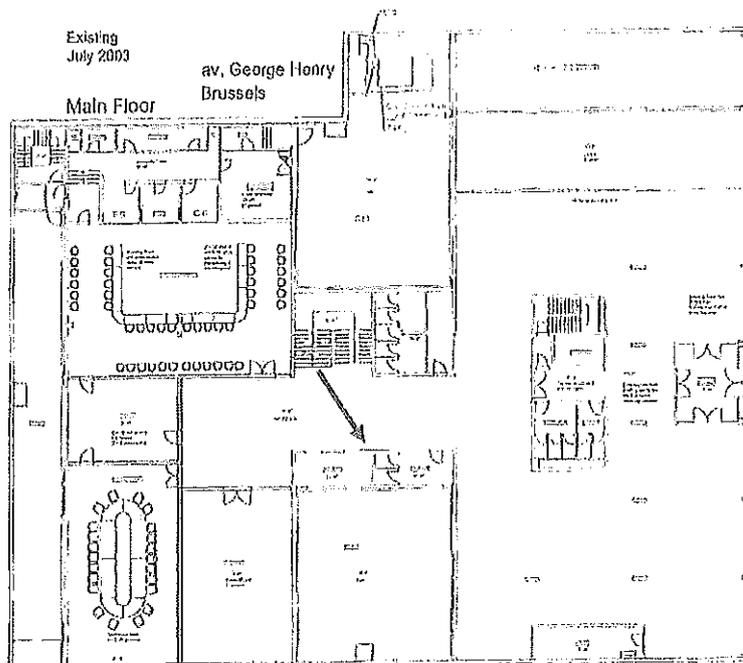
N° Photo : 09	Éléments / Nature

Cloison sanitaires
	Constatations / Localisation
	Rez-de-chaussée : Fissure non structure sur cloison traversée par une poutre structu-relle.
	Causes probables
<ul style="list-style-type: none"> -Mouvement du bâtiment -Mauvaise mise en œuvre -Contraintes thermique

Aucune – Pas d'influence sur la stabilité du bâtiment.

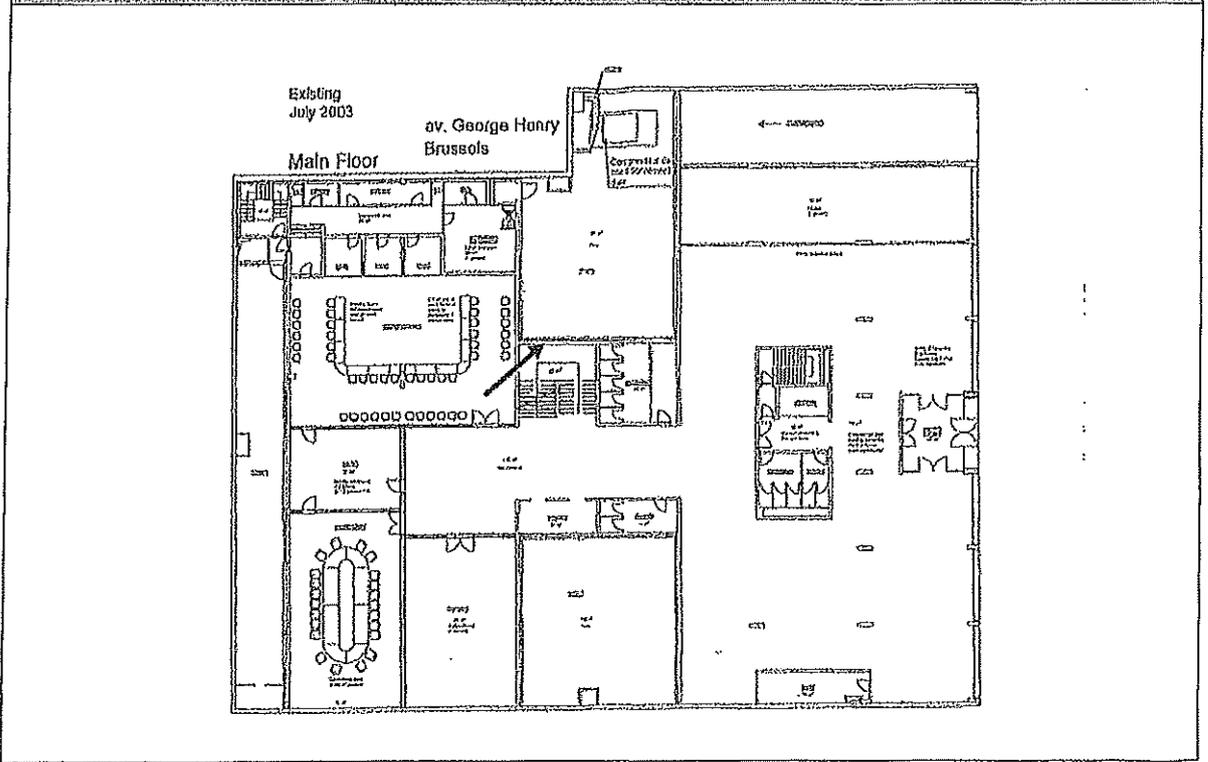
N° Photo : 10	Éléments / Nature

Mur palier d'escalier vers salle C
	Constataions / Localisation
	Rez-de-chaussée – palier vers salle C ; Fissures sur maçonnerie de remplissage.
	Causes probables
<ul style="list-style-type: none"> -Mouvement du bâtiment -Mauvaise mise en œuvre (Matériaux) -Contraintes thermique

Aucune – Pas d'influence sur la stabilité du bâtiment.

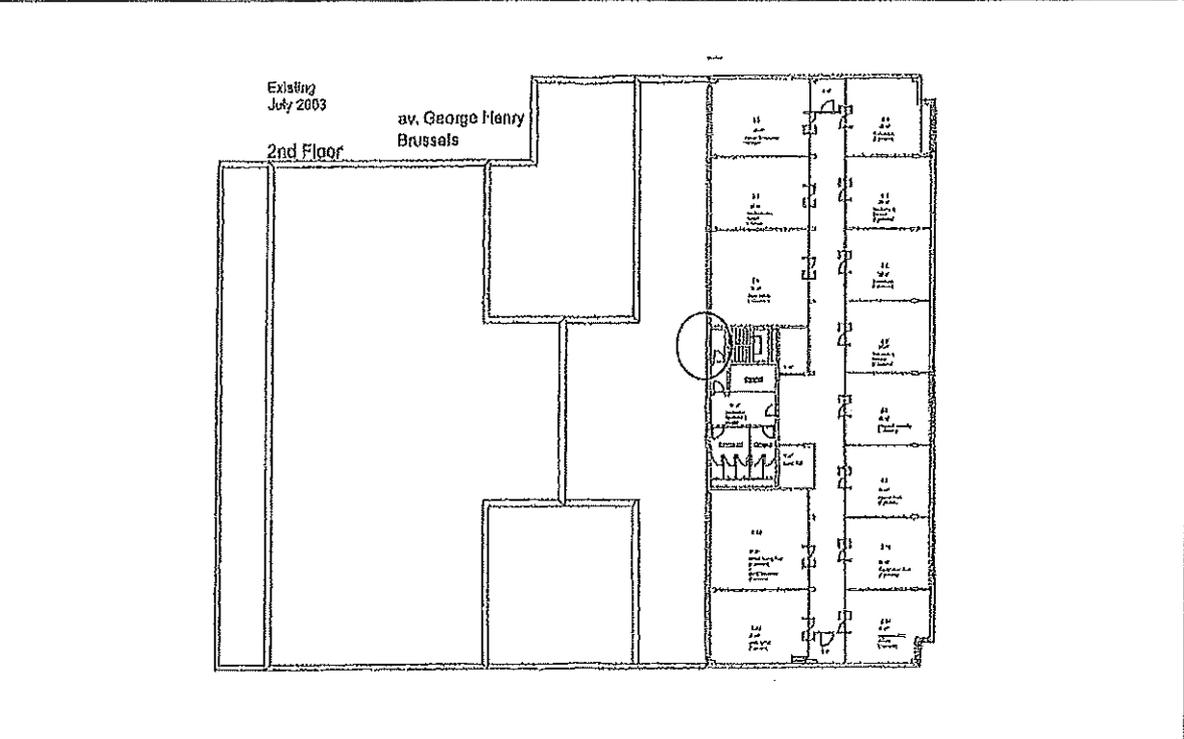
N° Photo : 11	Éléments / Nature

Contour des fenêtres
	Constataions / Localisation
	Problème général : Fissure sur les contours des châssis de fenêtre. Pas de déformation des châssis
	Causes probables
-Cycle de gel et dégel

Aucune – Pas d'influence sur la stabilité du bâtiment.

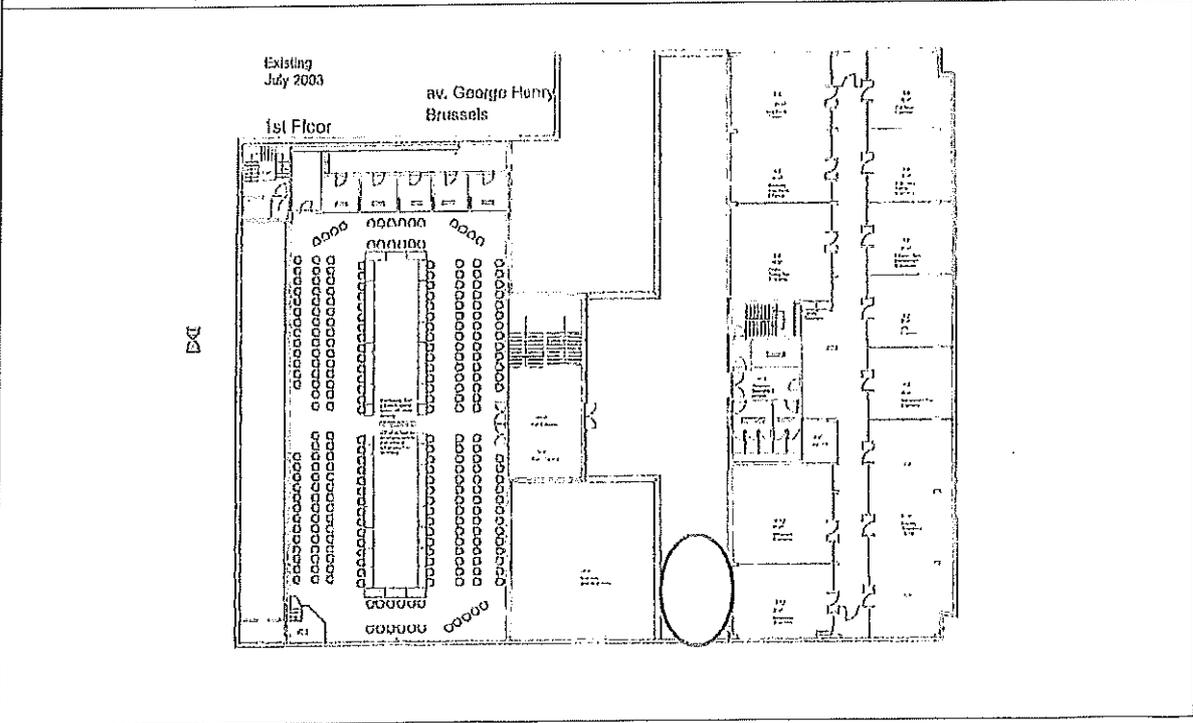
N° Photo : 12	Éléments / Nature

Revêtement en toiture
	Constatations / Localisation
	Haut du rez-de-chaussée : Stagnation des eau de pluie sur une étanchéité déjà en mauvais état
	<p>Causes probables</p> <p>-Vieillessement de la membrane d'étanchéité. Nous nous trouvons juste au dessus de l'infiltration signalée photo n° 6.</p>

Aucune – Pas d'influence sur la stabilité du bâtiment. Mais, si cette situation perdure, il y a un risque d'ébranlement de notre dalle de toiture.
Remplacement de l'étanchéité en toiture surtout entretenir les DEP.

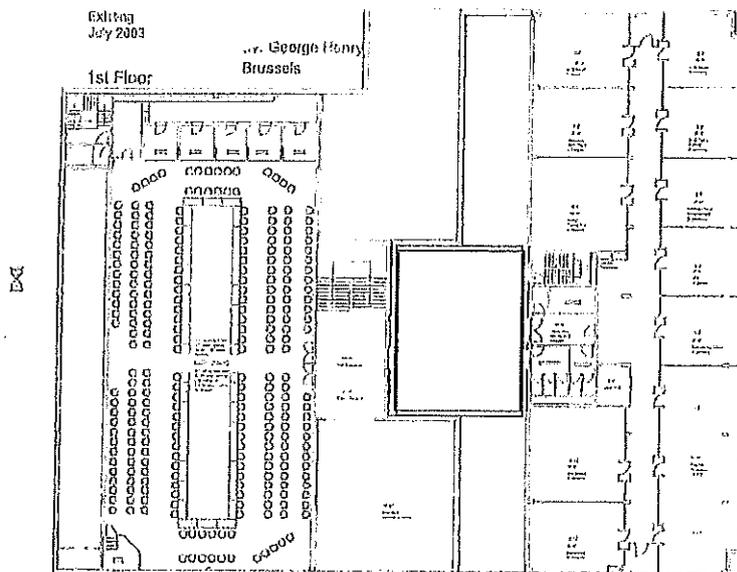
N° Photo : 13	Éléments / Nature

Dalles sur étanchéité
	Constatations / Localisation
	Sur toiture du 1 ^{er} étage : L'emprisonnement des eaux de pluie peut être à l'origine d'infiltrations.
	Causes probables
Dalles posées directement sur l'étanchéité sans plots avec des joints ouverts.

Aucune – Pas d'influence sur la stabilité du bâtiment. Mais, si cette situation perdure, il y a un risque important d'infiltration.

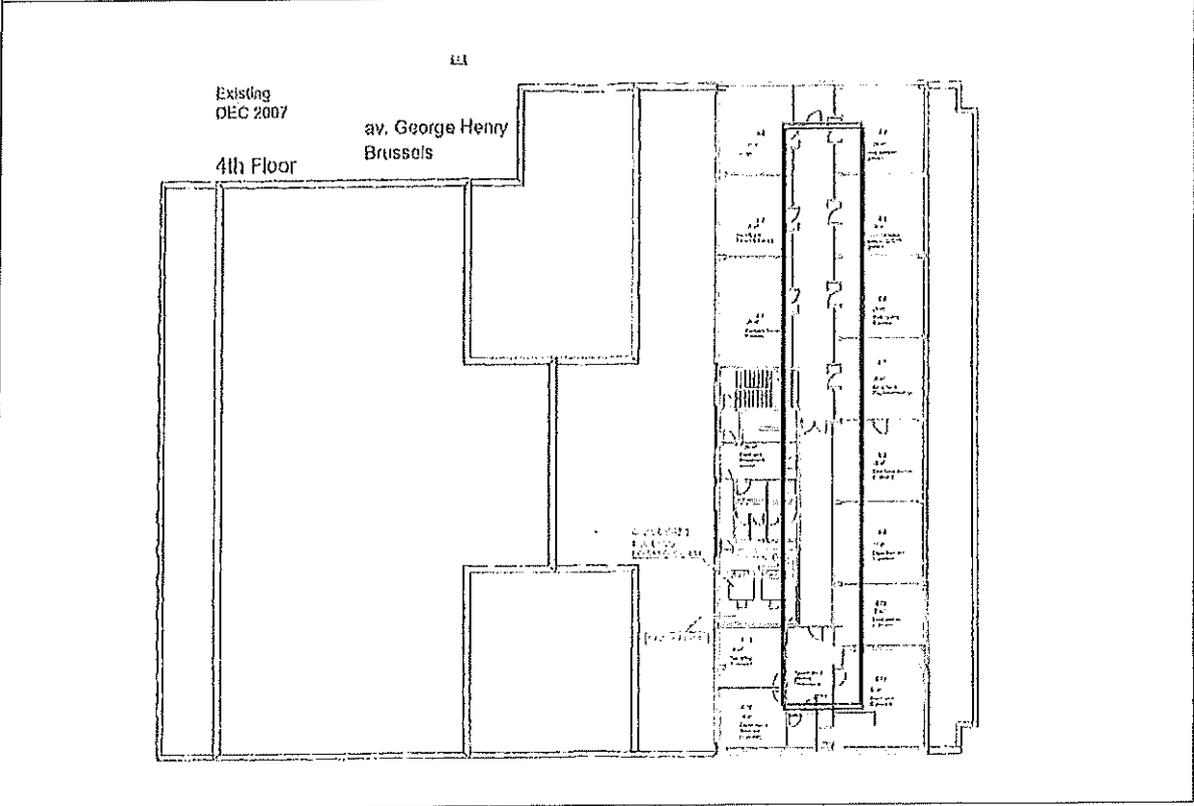
N° Photo : 14	Éléments / Nature

Buses d'aération.
	Constatations / Localisation
	Sur la toiture du Bâtiment principal : Infiltration des eaux de pluie
	Causes probables
Vieillesse de l'étanchéité

Aucune – Pas d'influence sur la stabilité du bâtiment.

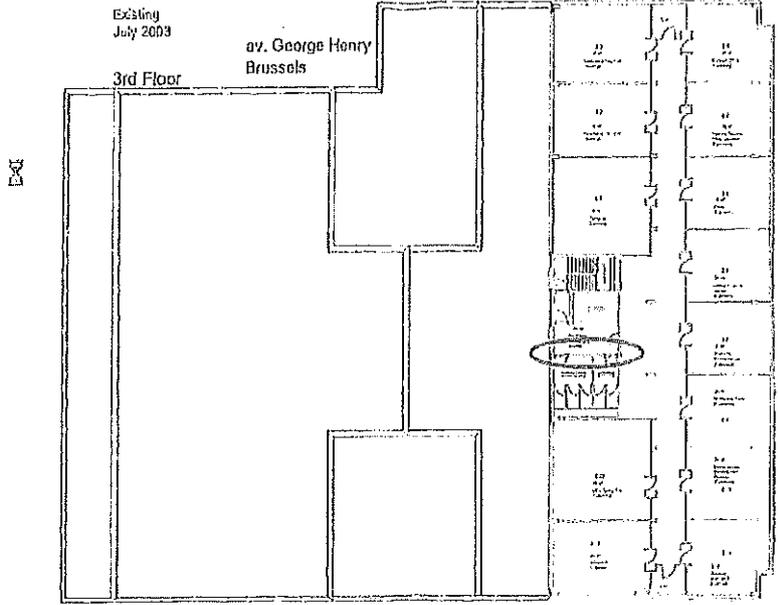
<p>N° Photo : 15</p>	<p>Éléments / Nature</p>

<p>Fissures orientées</p>
	<p>Constatations / Localisation</p>
	<p>sur les portes des sanitaires du bâtiment principal (quasiment à chaque niveau)</p>
	<p>Causes probables</p>
<p>Mouvement de la structure Absence de linteaux sur les portes (cloison en carton plâtre)</p>	
<p>Actions à entreprendre</p>	
<p>Aucune – Pas d'influence sur la stabilité du bâtiment.</p>	
<p>Localisation schématique des désordres</p>

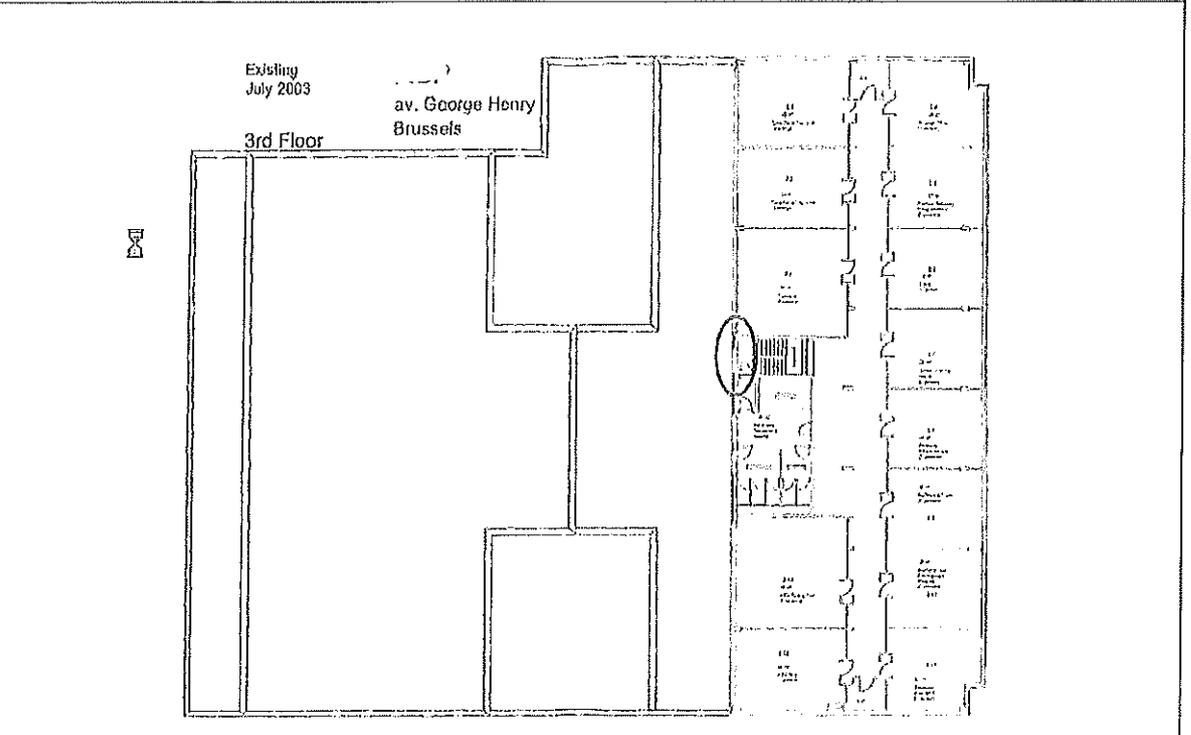
<p>N° Photo : 16</p>	<p>Éléments / Nature</p>

<p>Fissures suivant colonnes</p>
	<p>Constataions / Localisation</p>
	<p>Dans la cage d'escalier du bâtiment principal ; fissures à la jonction colonne et maçonnerie.</p>
	<p>Causes probables</p>
<p>Jonction de deux matériaux de nature différente en occurrence, une colonne en béton avec de la maçonnerie</p>

Aucune – Pas d'influence sur la stabilité du bâtiment.

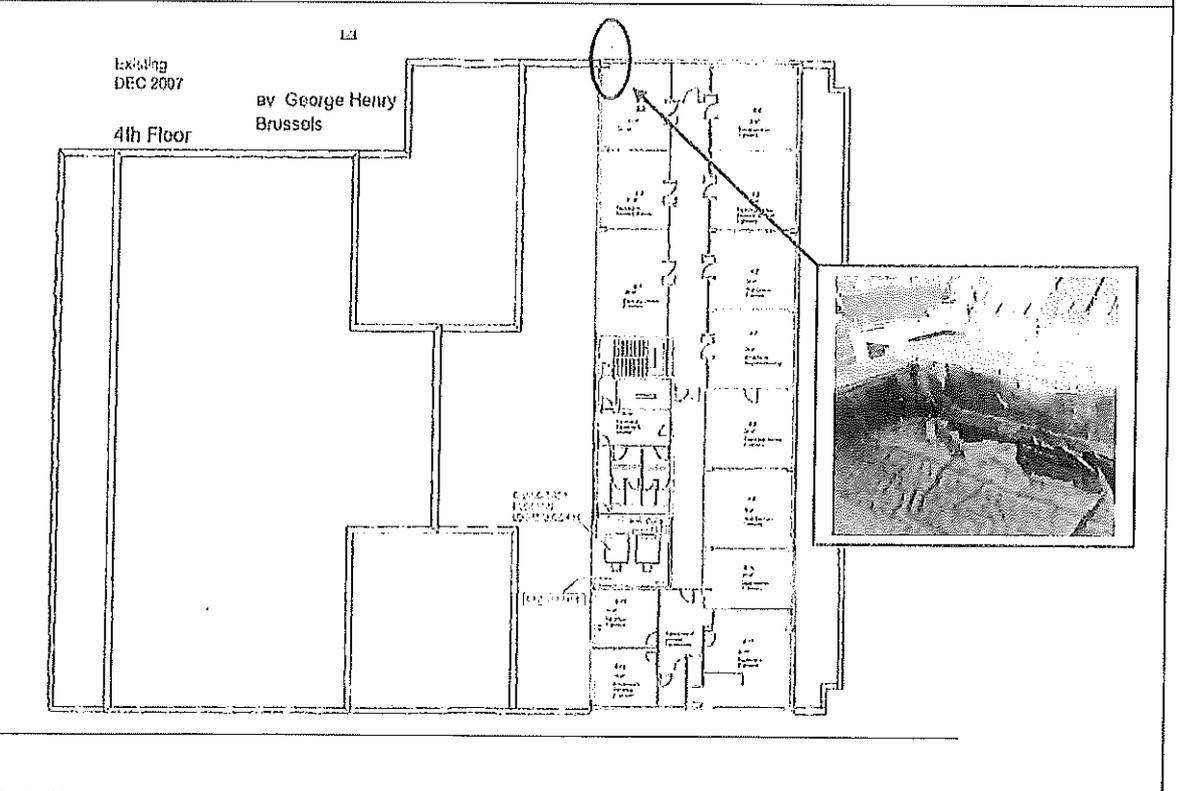
<p>N° Photo : 17</p>	<p>Éléments / Nature</p>

<p>Poutre et plafond</p>
	<p>Constataions / Localisation</p>
	<p>4è étage : Humidité localisée</p>
	<p>Causes probables</p>
<p>Infiltration des eaux de pluies via DEP non étanche</p>	
<p>Actions à entreprendre</p>	
<p>Aucune – Pas d'influence sur la stabilité du bâtiment.</p>	
<p>Localisation schématique des désordres</p>

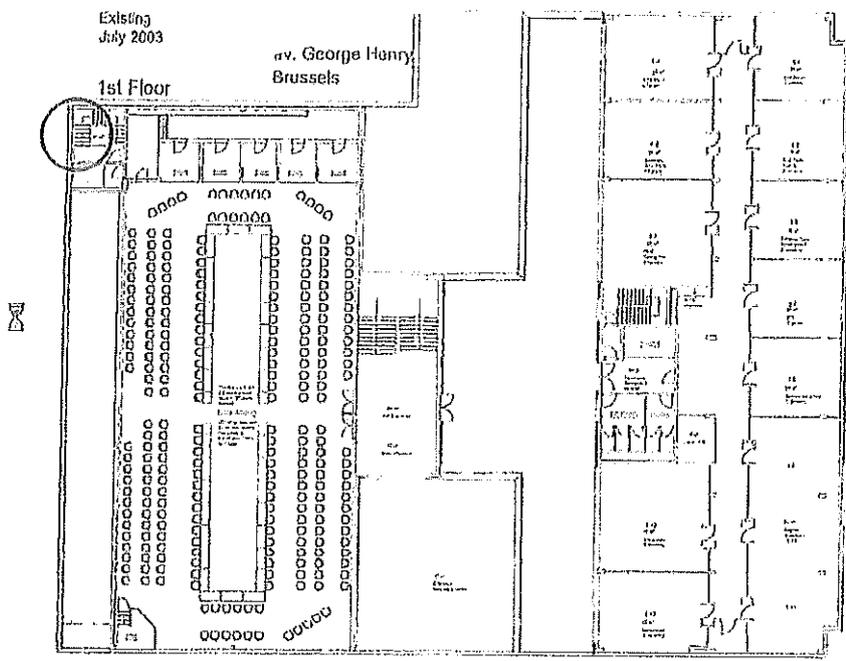
<p>N° Photo : 19</p>	<p>Éléments / Nature</p>

<p>Coupoles (exutoire de fumée)</p>
	<p>Constatations / Localisation</p>
	<p>Traces d'écoulement des eaux dans la cage d'escalier de secours coté interprètes de la salle de réunion C.</p>
	<p>Causes probables</p>
<p>Inondation de la toiture. DEP bouchées.</p>

Vérification régulière et périodique de l'état de la toiture ainsi que des DEP.

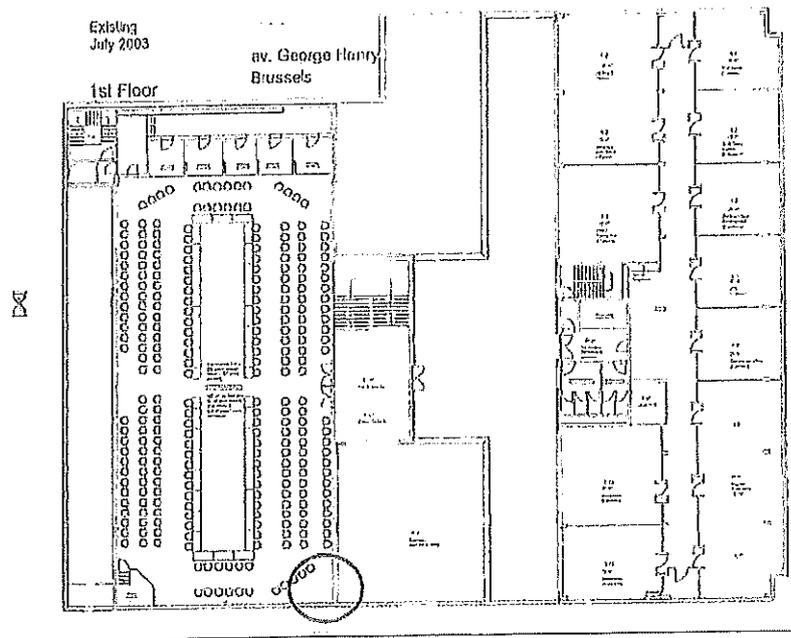
<p>N° Photo : 20</p>	<p>Éléments / Nature</p>

<p>Jonction colonne en béton et maçonnerie</p>
	<p>Constatations / Localisation:</p>
	<p>Fissure verticale suivant la ligne de jonction des différents matériaux.</p>
	<p>Causes probables</p>
<p>Jonction de deux matériaux de nature différente en occurrence, une colonne en béton avec de la maçonnerie</p>	
<p>Actions à entreprendre</p>	
<p>Aucune - Pas d'influence sur la stabilité du bâtiment.</p>	
<p>Localisation schématique des désordres</p>

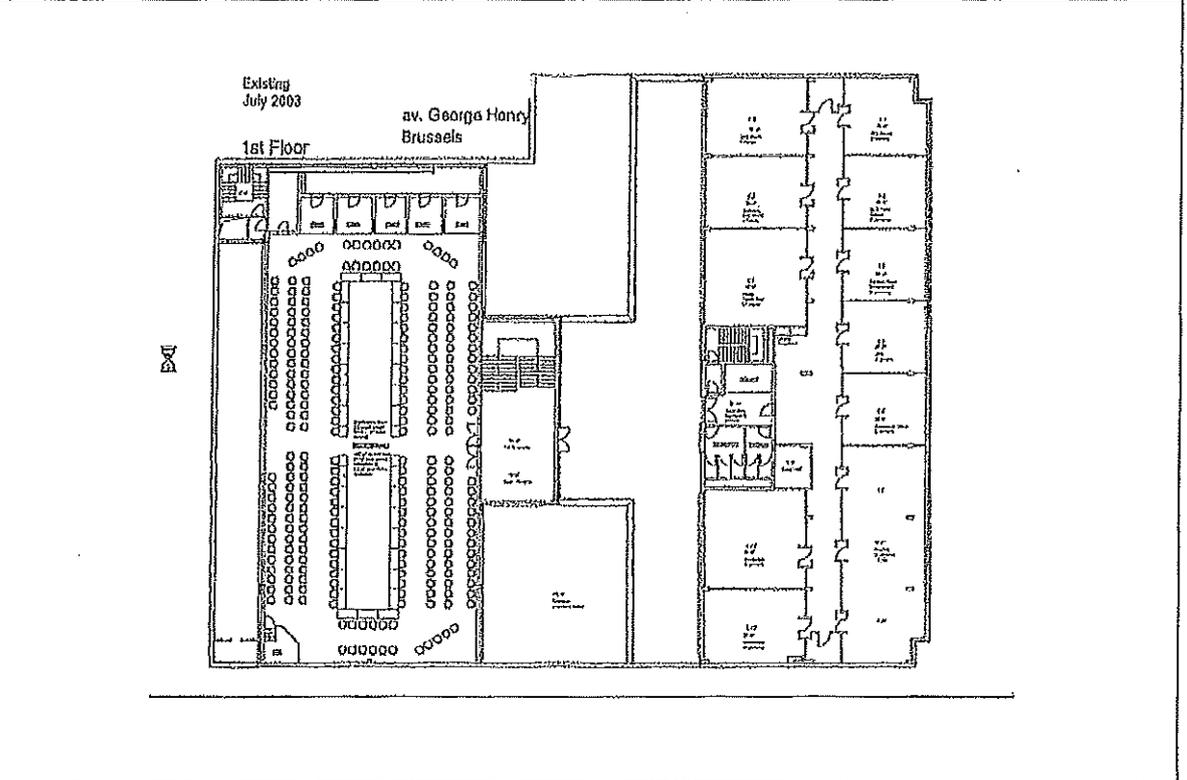
N° Photo: 21	Éléments / Nature

Cloison cage d'escalier vers salle C (plâtre)
	Constatactions / Localisation
	Fissure sur une cloison non structurale
	Causes probables
<ul style="list-style-type: none"> -Mouvement du bâtiment -Mauvaise mise en œuvre (Matériaux) -Contraintes thermique

Aucune – Non structurale
