# Asbestinventarisatattest

Roland Snyersstraat 4, 3890 Gingelom

Attestnummer : 20250607-000075.000

## Zone 1: Inspectiegebied I 212Y + 211B2

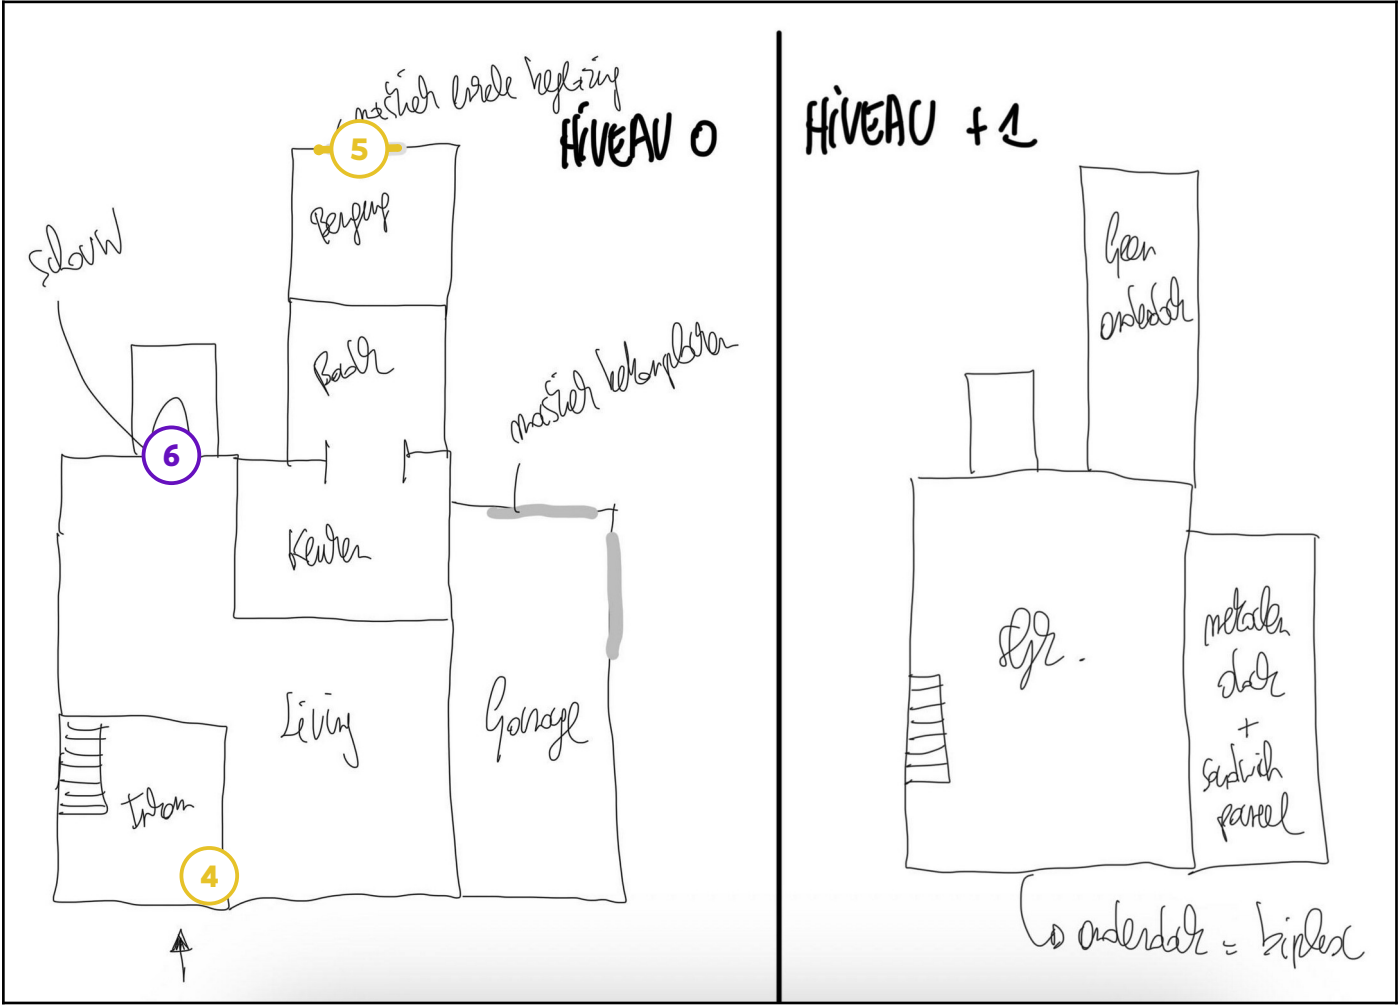
Plan 1.3: 2 | Inspectiegebied | Overzicht

| Beschrijving | Type | Actie |
|---|---|---|
| 6. Binnenkant van de schouw(en) niet inspecteerbaar | Beperking | - |

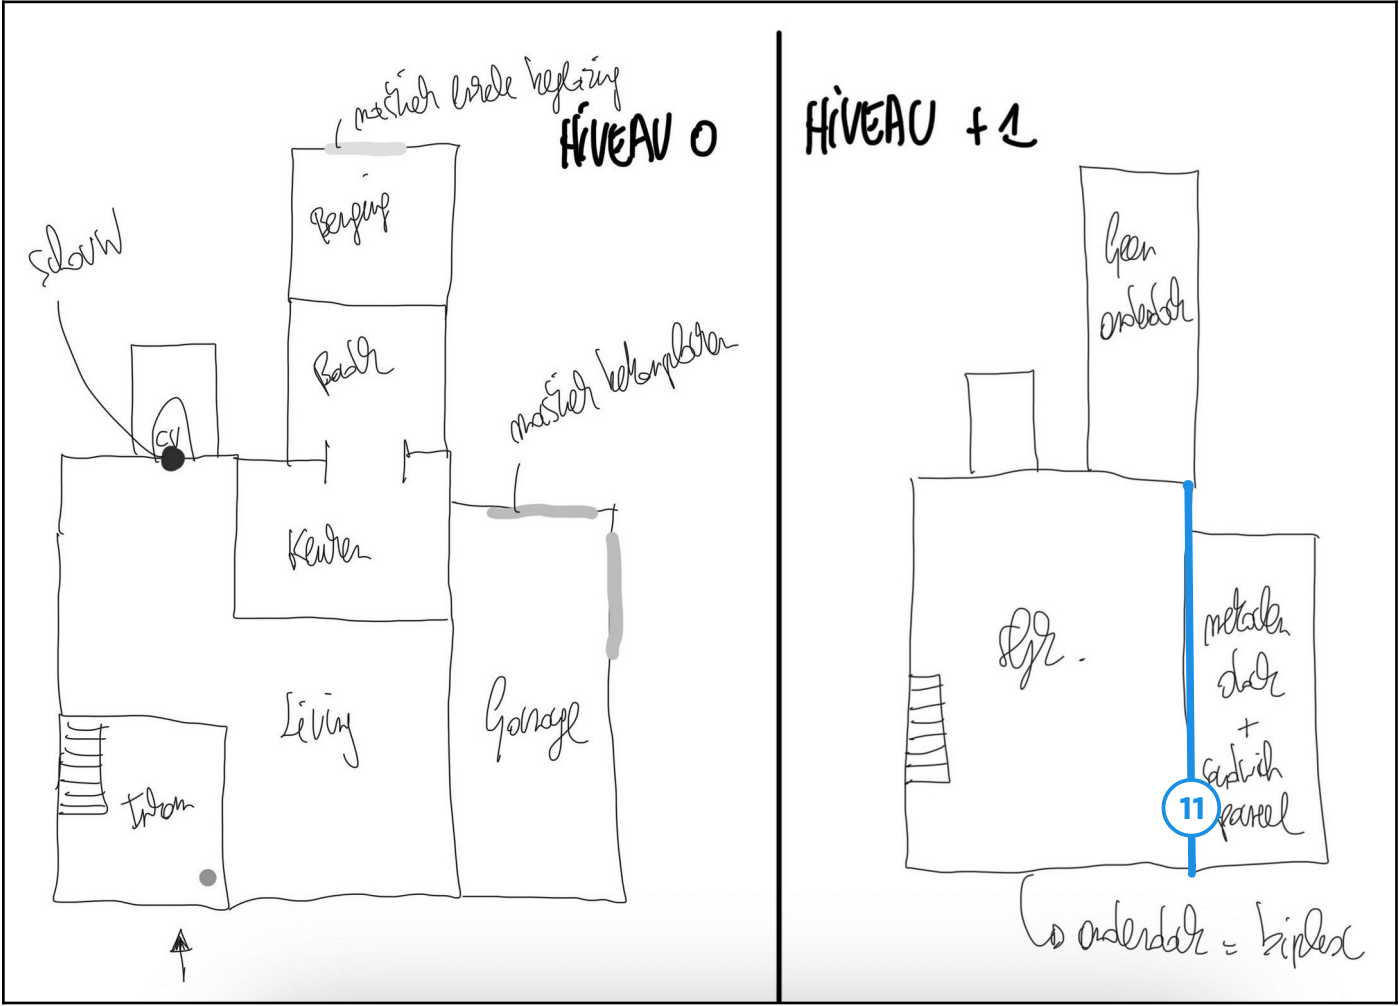
Plan 1.5: 4 I Inspectiegebied I Niveau +1

| Beschrijving | Type | Actie |
|---|---|---|
| 11. Leien I Gevel I Niet asbesthoudend | Geen asbest | - |
