VERSLAG VAN ONDERZOEK: HUISHOUDELIJKE ELEKTRISCHE INSTALLATIE

42.059

Corneille Hoornaertstraat 10 1090 Jette België

BESLUIT : NIET CONFORM

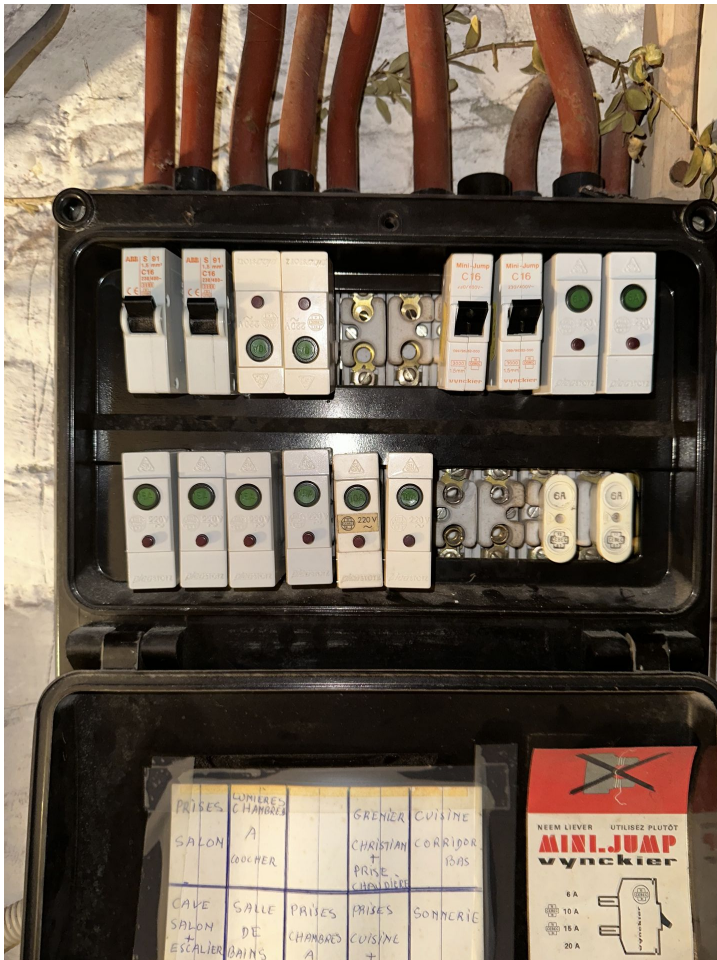
Verdeelbord 1

Bewoordingen	Paragraaf
De isolatieweerstand van deze kring is onvoldoende en dient op een waarde gebracht te worden die hoger is dan 500.000 Ohm.	B1: 6.4.5.1.; B3: 6.4.5.2.
Een hoofd-equipotentiaalverbinding is te installeren en te verbinden.	B1: 4.2.3.2.; 4.2.3.4.; 5.4.4.1.; B3: 4.2.3.2.; 4.2.3.4.; 5.4.4.1.
De aansluitingen van de hoofd-equipotentiaalverbindingen (water-, gasleiding, vertrek- en terugvoerleiding van verwarming) dienen vervolledigd te worden.	B1: 4.2.3.2.; B3: 4.2.3.2.
Hoofd-equipotentiaalgeleider(s) met een doorsnede van min. 6 mm ² met geel/groene isolatiekleur is (zijn) te voorzien.	B1: 5.1.6.2.; 5.4.4.1.; B3: 5.1.6.2.; 5.4.4.1.
Een verzegelbare algemene differentieelschakelaar dient geplaatst te worden aan het begin van de installatie.	B1: 4.2.4.3.
Een afzonderlijke differentieelschakelaar met een gevoeligheid van 30 mA plaatsen voor de installaties van badkamer(s).	B1: 4.2.4.3.

Eendraadsschema('s) van de installatie is (zijn) te voorzien.	B1: 3.1.2.; 9.1.1; 9.1.2; B3: 3.1.2.
Situatieschema('s) van de installatie is (zijn) te voorzien.	B1: 9.1.2.
De nominale spanning dient duidelijk vermeld te worden op een oordeelkundig gekozen plaats.	
Pictogram "levensgevaar" dient op degelijke wijze aangebracht te worden.

Bewoordingen	Paragraaf
Minstens twee stroomkringen voor de verlichting te voorzien.	B1: 5.3.5.2.
Het schakelbord op ongeveer 1,50 m boven de vloer plaatsen.	B1: 5.3.5.1.; B3 5.3.5.1.
De toegankelijkheid van het schakelbord is te verbeteren.	B1: 5.3.5.1.; B3: 5.3.5.1.
Het schakelbord dient vervangen te worden, de beschermingsgraad tegen rechtstreekse aanraking is onvoldoende.	B1: 5.3.5.1.; B3: 5.3.5.1
Het verdeelbord is te voorzien van een achterwand.	B1: 5.3.5.1.; B3: 5.3.5.1.
De beschermingsgeleider (PE) over de hele installatie verdelen.	B1: 4.2.4.3.; 5.4.3.6.; B3: 5.4.3.6.
Contactdo(o)s(zen): de aardingspen dient aangesloten te worden op de aarding van de installatie.	B1: 5.3.5.2.
Wij raden u aan de niet gebruikte leidingen te verwijderen.
