Procès-verbal de contrôle d'une installation électrique en BT et TBT

NON CONFORME

Date inspection: 29/05/2024 **Inspecteur:** Amar Djaroun **Mentor:** **Installateur:** Installation existante
Étiquette d'identification: 1er étage L11 **Référence client:**
 N° TVA:-
 Marque et type d'appareil de mesure: **Numéro de serie:** 21251243
 Metrel MI3155
Date rapport: 29/05/2024

Rue Rue Félicien Rops
 Numéro 23
 Boîte
 Postcode 1070
 Commune Anderlecht
 Pays Belgique

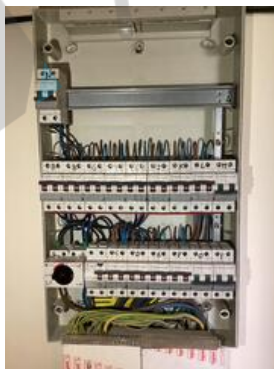
Image du tableau de repartition et de manoeuvre:

I5.11 Les connexions internes au tableau ou la section des rails de distribution est insuffisante (Livre 1 Sous-section 4.4.1.1. et 4.4.1.5.)

I6.03 L'intensité nominale du dispositif de protection à courant différentiel-résiduel doit être adaptée au dispositif de protection contre les surintensités (Livre 1 Section 4.4.1.)
