VERSLAG VAN ONDERZOEK: HUISHOUDELIJKE ELEKTRISCHE INSTALLATIE

48.435

Avenue de l'Exposition Universelle 390/28 1090 Jette België
Jette België

BESLUIT : NIET CONFORM

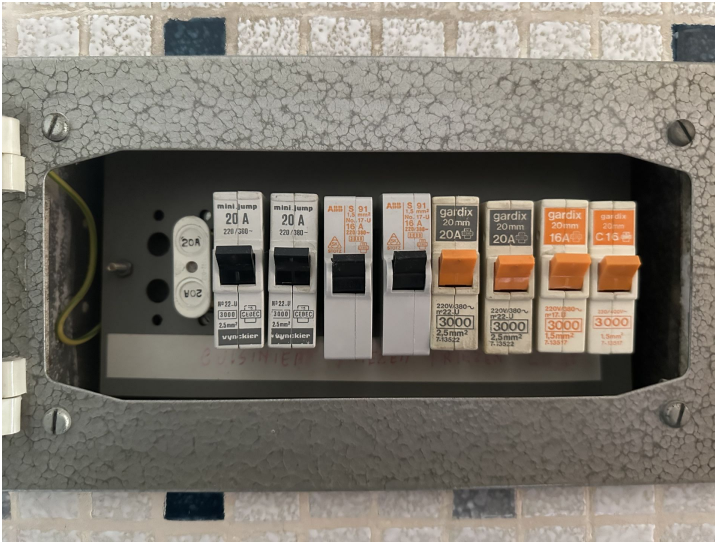
Verdeelbord 1

Bewoordingen	Paragraaf
De isolatieweerstand van deze kring is onvoldoende en dient op een waarde gebracht te worden die hoger is dan 500.000 Ohm.	B1: 6.4.5.1.; B3: 6.4.5.2.
Een aarding verwezenlijken overeenkomstig de voorschriften.	B1: 4.2.3; 5.4.2.; 5.4.3.
Een hoofd-equipotentiaalverbinding is te installeren en te verbinden.	B1: 4.2.3.2.; 4.2.3.4.; 5.4.4.1.; B3: 4.2.3.2.; 4.2.3.4.; 5.4.4.1.
De aansluitingen van de hoofd-equipotentiaalverbindingen (water-, gasleiding, vertrek- en terugvoerleiding van verwarming) dienen vervolledigd te worden.	B1: 4.2.3.2.; B3: 4.2.3.2.
Een verzegelbare algemene differentieelschakelaar dient geplaatst te worden aan het begin van de installatie.	B1: 4.2.4.3.
Een algemene differentieelschakelaar met een nominale stroom (In) van minstens 40 A en een gevoeligheid van maximum 300 mA dient geplaatst te worden	L1: 4.2.4.3.; 5.3.5.1.
Een afzonderlijke differentieelschakelaar met een gevoeligheid van 30 mA plaatsen voor de installaties van badkamer(s).	B1: 4.2.4.3.

Een afzonderlijke differentieelschakelaar met een gevoeligheid van 30 mA plaatsen voor wasmachine, vaatwasmachine en/of droogkast en gelijkaardige toestellen.	B1: 4.2.4.3.
Eendraadsschema('s) van de installatie is (zijn) te voorzien.	B1: 3.1.2.; 9.1.1; 9.1.2; B3: 3.1.2.
Situatieschema('s) van de installatie is (zijn) te voorzien.	B1: 9.1.2.
De nominale spanning dient duidelijk vermeld te worden op een oordeelkundig gekozen plaats.	
Pictogram "levensgevaar" dient op degelijke wijze aangebracht te worden.	
Het schakelbord dient vervangen te worden, de beschermingsgraad tegen rechtstreekse aanraking is onvoldoende.	B1: 5.3.5.1.; B3: 5.3.5.1
Het verdeelbord is te voorzien van een achterwand.	B1: 5.3.5.1.; B3: 5.3.5.1.
De genaakbare, naakte onder spanning staande delen zijn niet op een afdoende wijze afgeschermd.	B1: 4.2.2.3.; 5.1.4.; B3: 4.2.2.2.; 5.1.4
De niet-gebruikte invoeringen van het schakelbord of kast dienen afgedicht te worden.	B1: 4.2.2.3.; 5.1.4.; 5.3.5.1.

De overbrugde zekering(en) moet(en) vervangen worden.	B1: 9.5.; B3: 9.5.

Bewoordingen	Paragraaf
De overbrugde automa(a)t(en) moet(en) vervangen worden.	B1: 9.5.; B3: 9.5.
De stroomkring(en) voor de contactdozen moet(en) uitgevoerd worden met leidingen met een minimale doorsnede van 2,5 mm ² , de minimale doorsnede van 1,5 mm ² is enkel toegelaten voor stroombanen die geen contactdozen bevatten (vb. stroombanen enkel voor verlichting).	L1: 5.2.1.2.; L3: 5.2.1.1.
Gemengde stroomkring(en) – verlichting en contactdo(o)s(zen) moet(en) uitgevoerd worden met leidingen met een minimale doorsnede van 2,5 mm ² .	B1: 5.2.1.2.; B3: 5.2.1.1.
Wij raden u aan de niet gebruikte leidingen te verwijderen.	
De leiding(en) is (zijn) te bevestigen met aangepaste bevestigingsmiddelen.	B1: 5.2.2.; 5.2.9.5.; B3: 5.2.2.; 5.2.10.4.
De geleiders van het type VOB moeten in daarvoor bestemde buizen/kabelgoten geïnstalleerd worden.	B1: 5.2.9.3.; B3: 5.2.10.4.
Schakelaar, contactdoos of aftakdoos herschikken en/of opnieuw bevestigen.
