| IDENTIFICATIE VAN DE WONING | | |
| Adres | Atticastraat, 1 1200 Sint-Lambrechts-Woluwe | |
| Appartement | 5de verdiep rechts | |

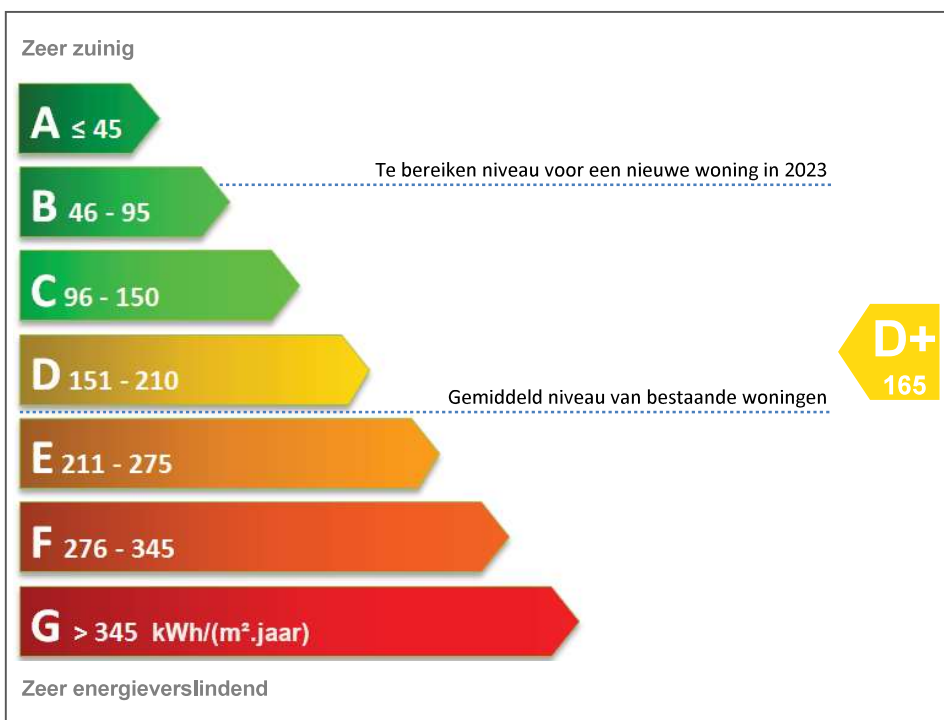
Energieklasse

Dit EPB-certificaat geeft info over de energetische kwaliteit van deze woning en stelt een renovatiescenario voor om de energieprestatie ervan te verbeteren. Onderstaand verbruik per m² maakt het mogelijk om de energieprestatie van Brusselse woningen objectief te vergelijken, onafhankelijk van het gedrag van de bewoners en de oppervlakte van de woning. **Gefeliciteerd, deze woning is beter dan gemiddeld!**

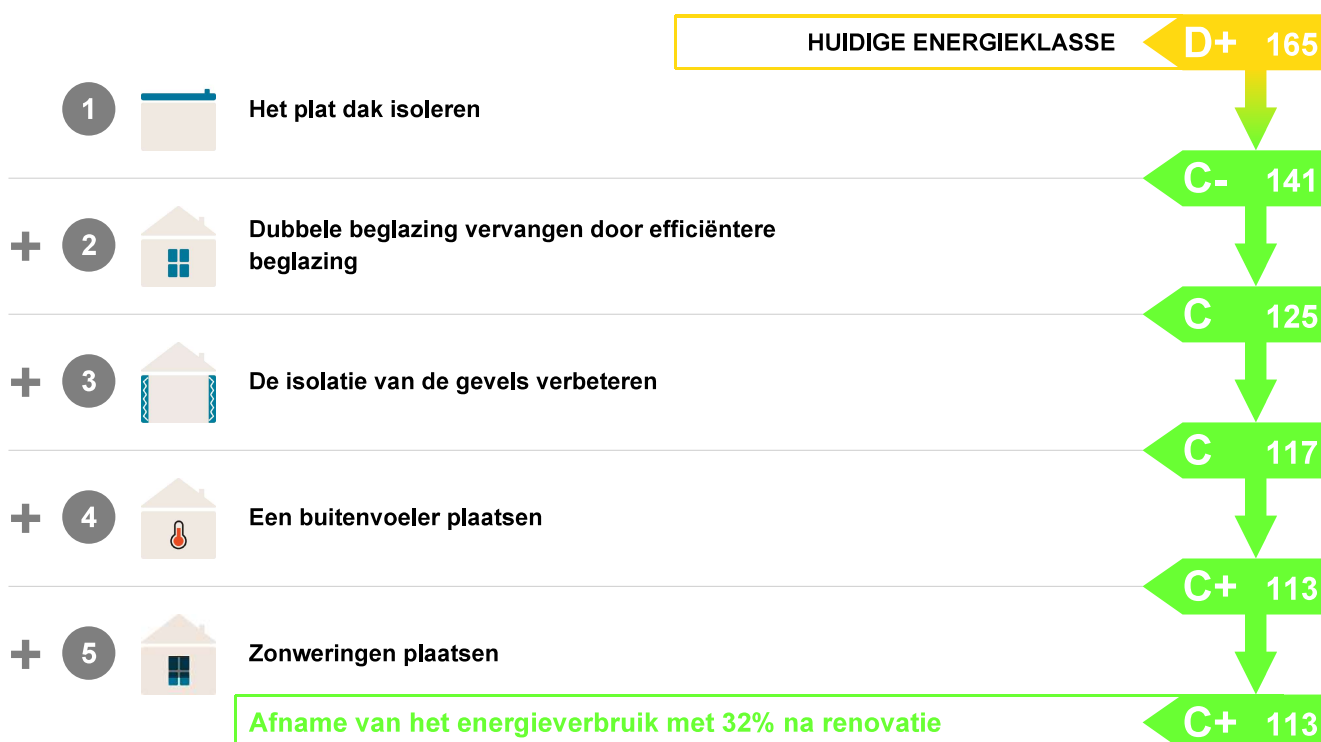
Aanbevolen renovatiescenario

Het hieronder getoonde renovatiescenario omvat alle aanbevolen werkzaamheden en toont de gerealiseerde energiebesparingen. De aanbevelingen zijn gerangschikt in volgorde van primaire energiebesparing. De eerste aanbeveling is de aanbeveling die de prestaties van de woning het meeste verbetert. Het resultaat op het einde van het scenario wordt behaald wanneer al deze werkzaamheden worden uitgevoerd. De volgorde van de werken is uiteraard niet verplicht. De eigenaar is vrij om dit scenario aan te passen aan zijn behoeften.
