Keuringsverslag van een elektrische laagspanning- en zeer lage spanningsinstallatie

NIET CONFORM

Datum keuring: 18/03/2024

Straatnaam Rue Jules Vieujant
Huisnummer 21
Busnummer
Postcode 1080
Gemeente Molenbeek-Saint-Jean
Land België

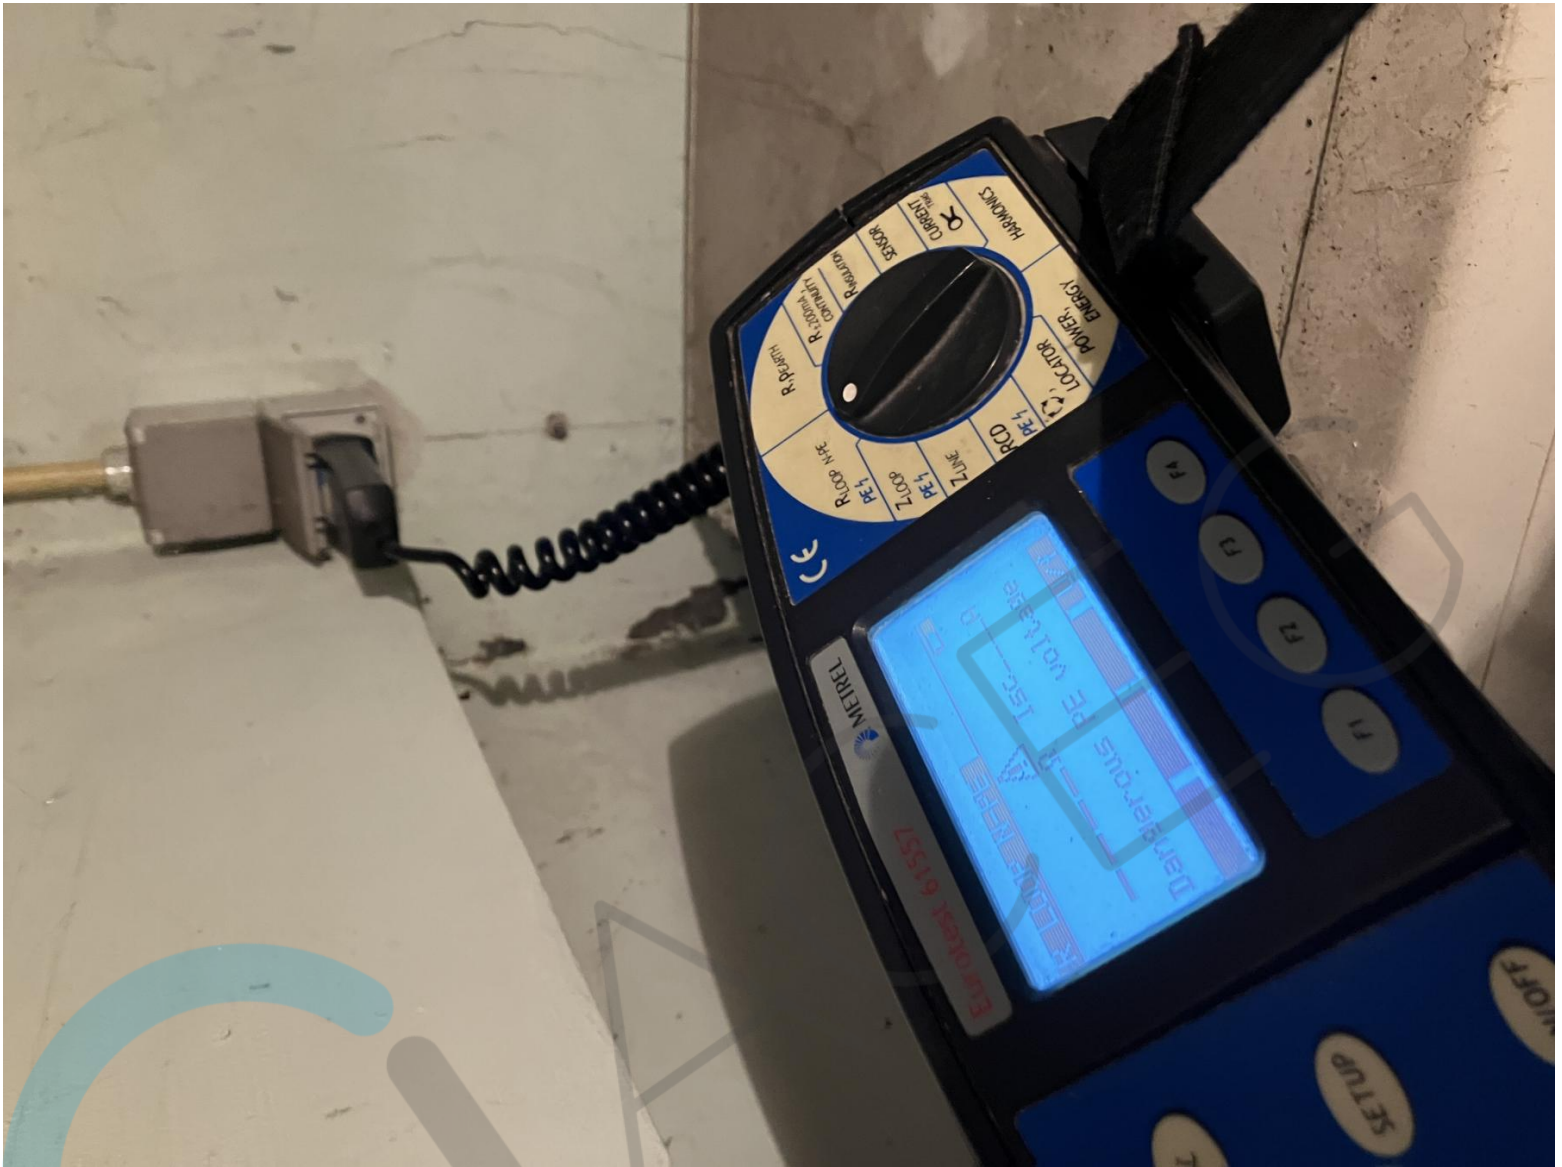
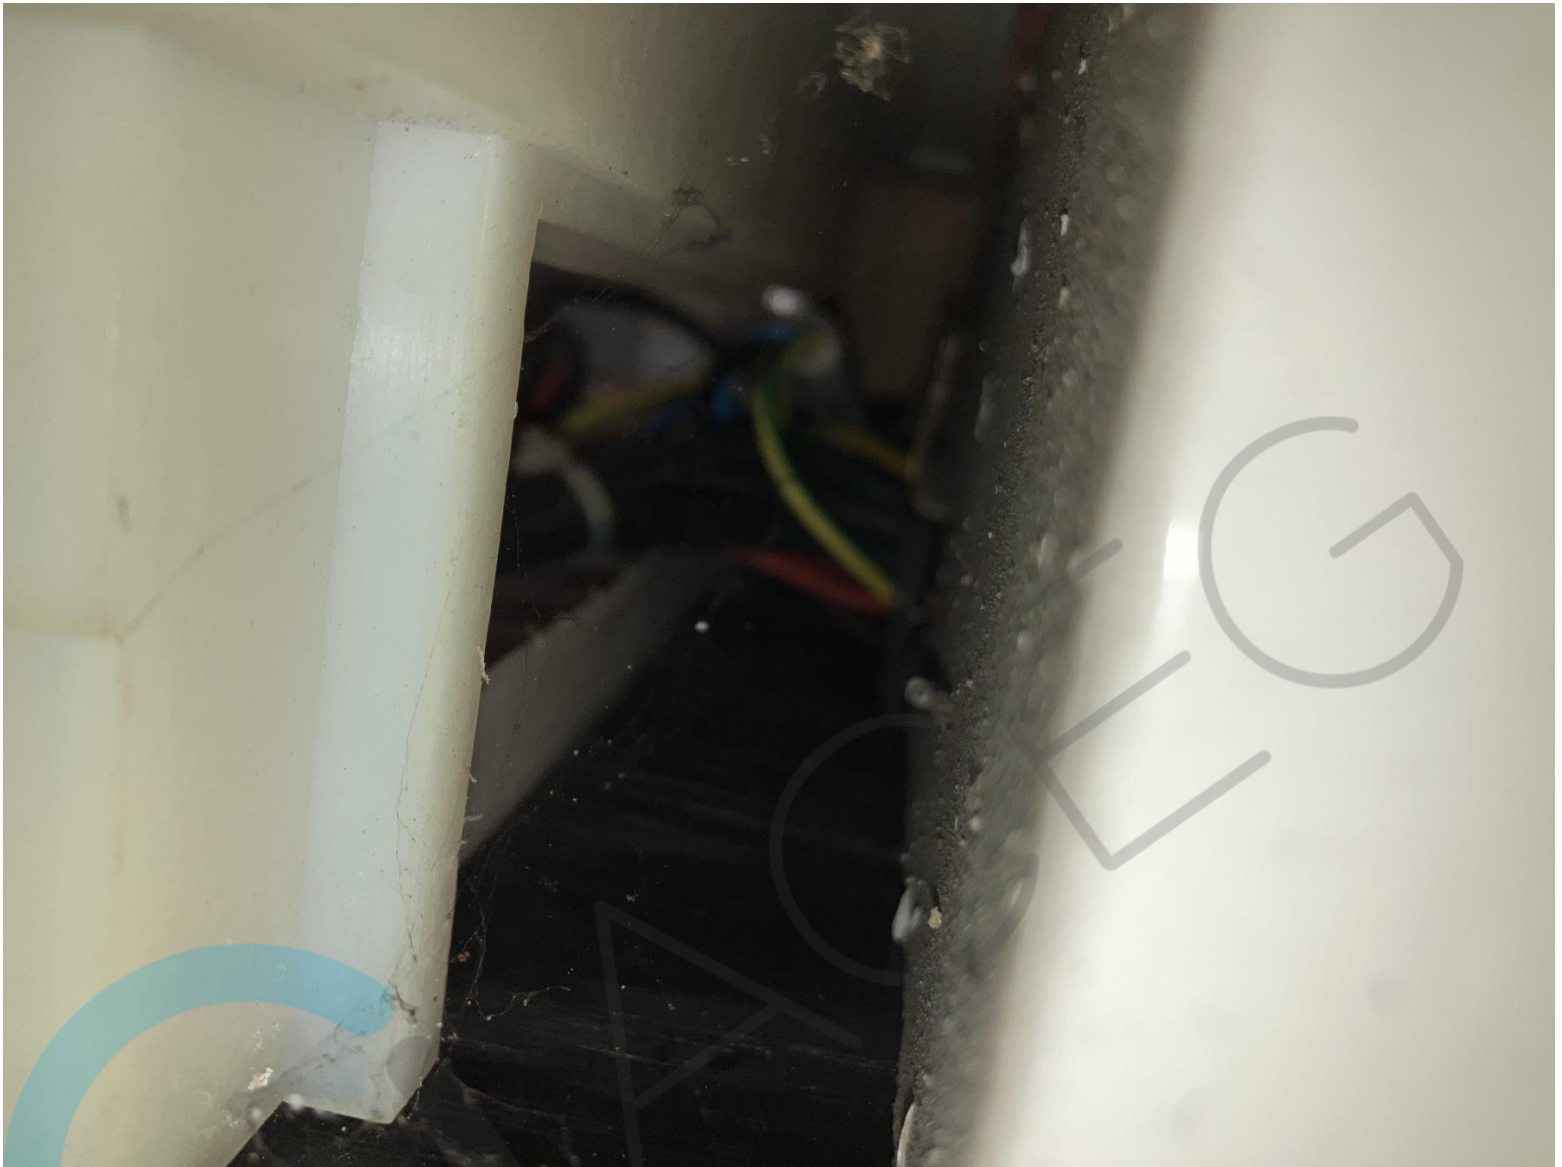
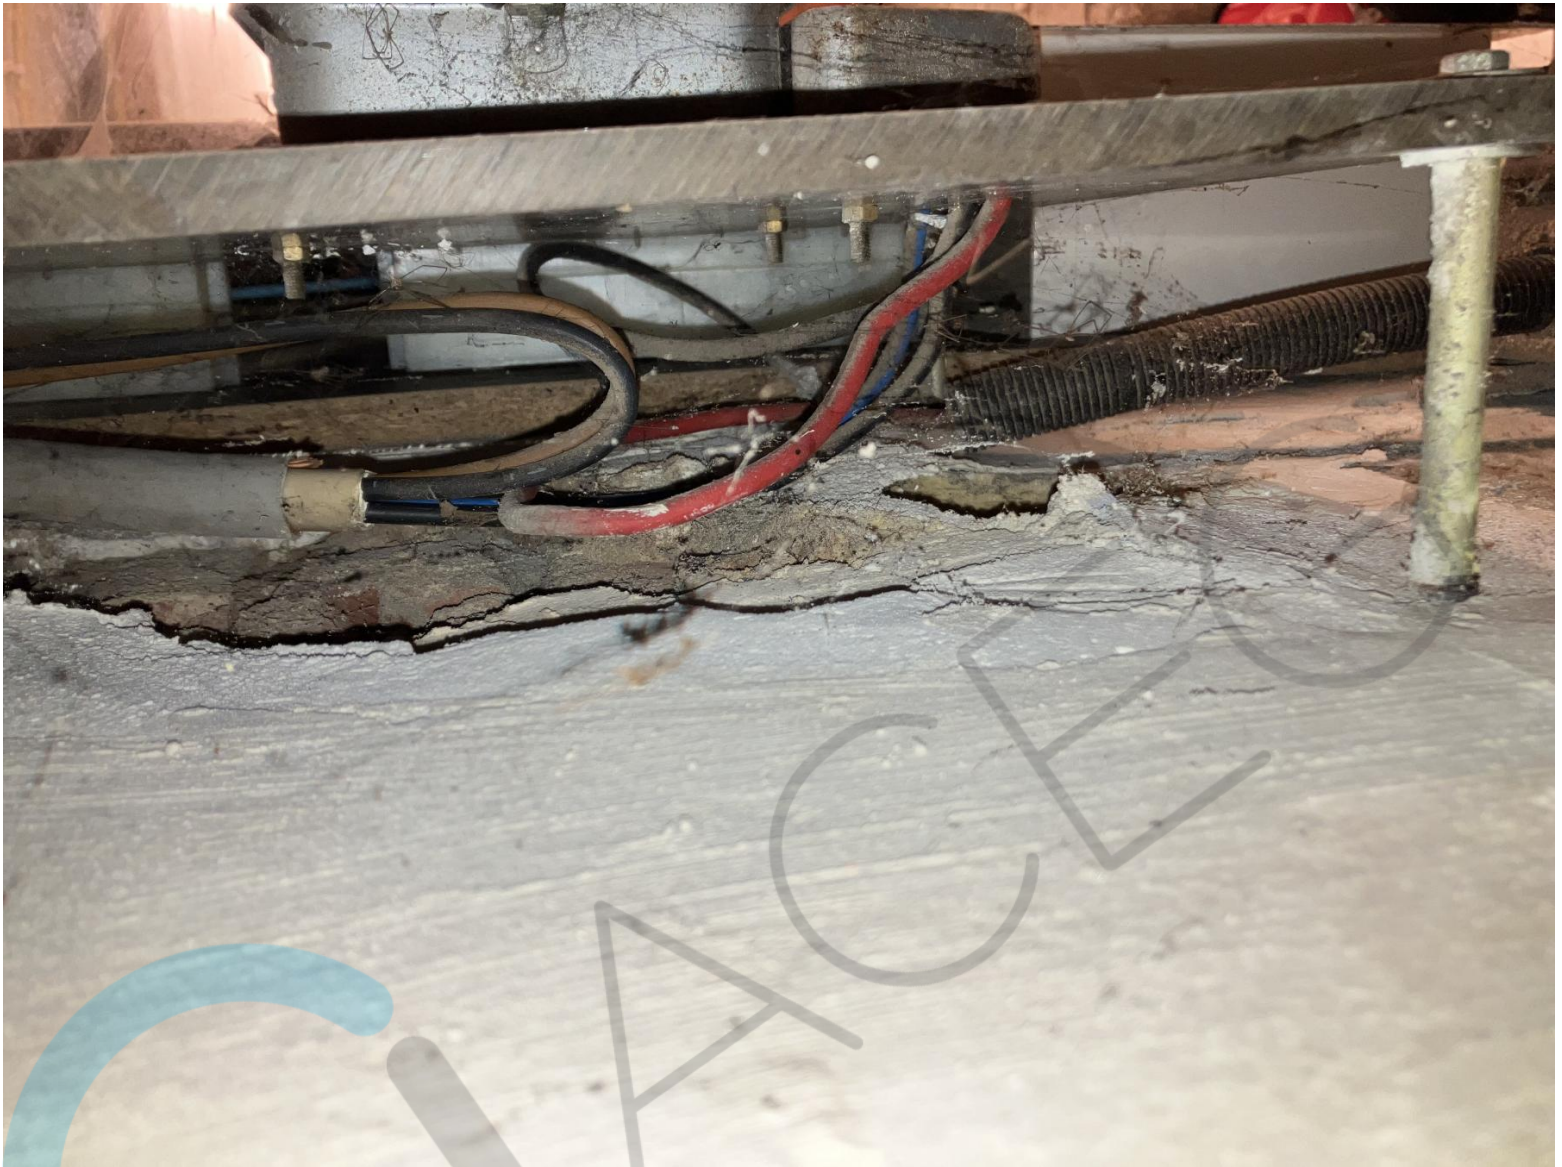
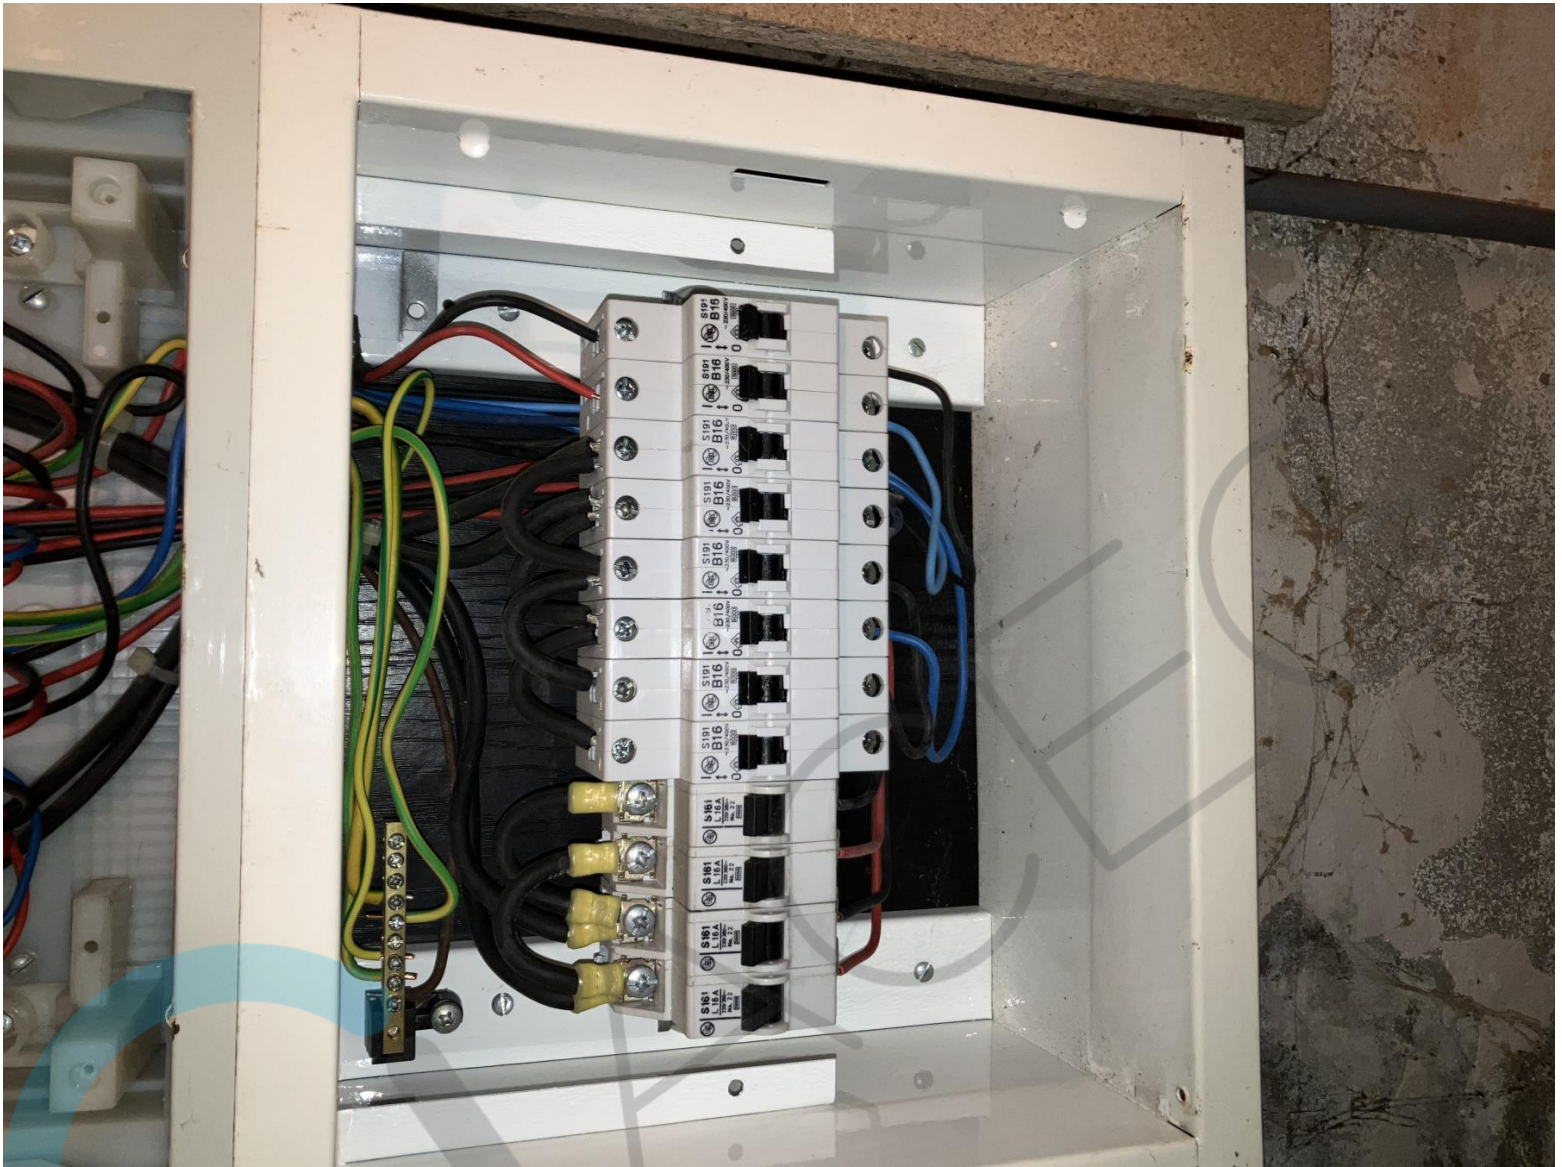
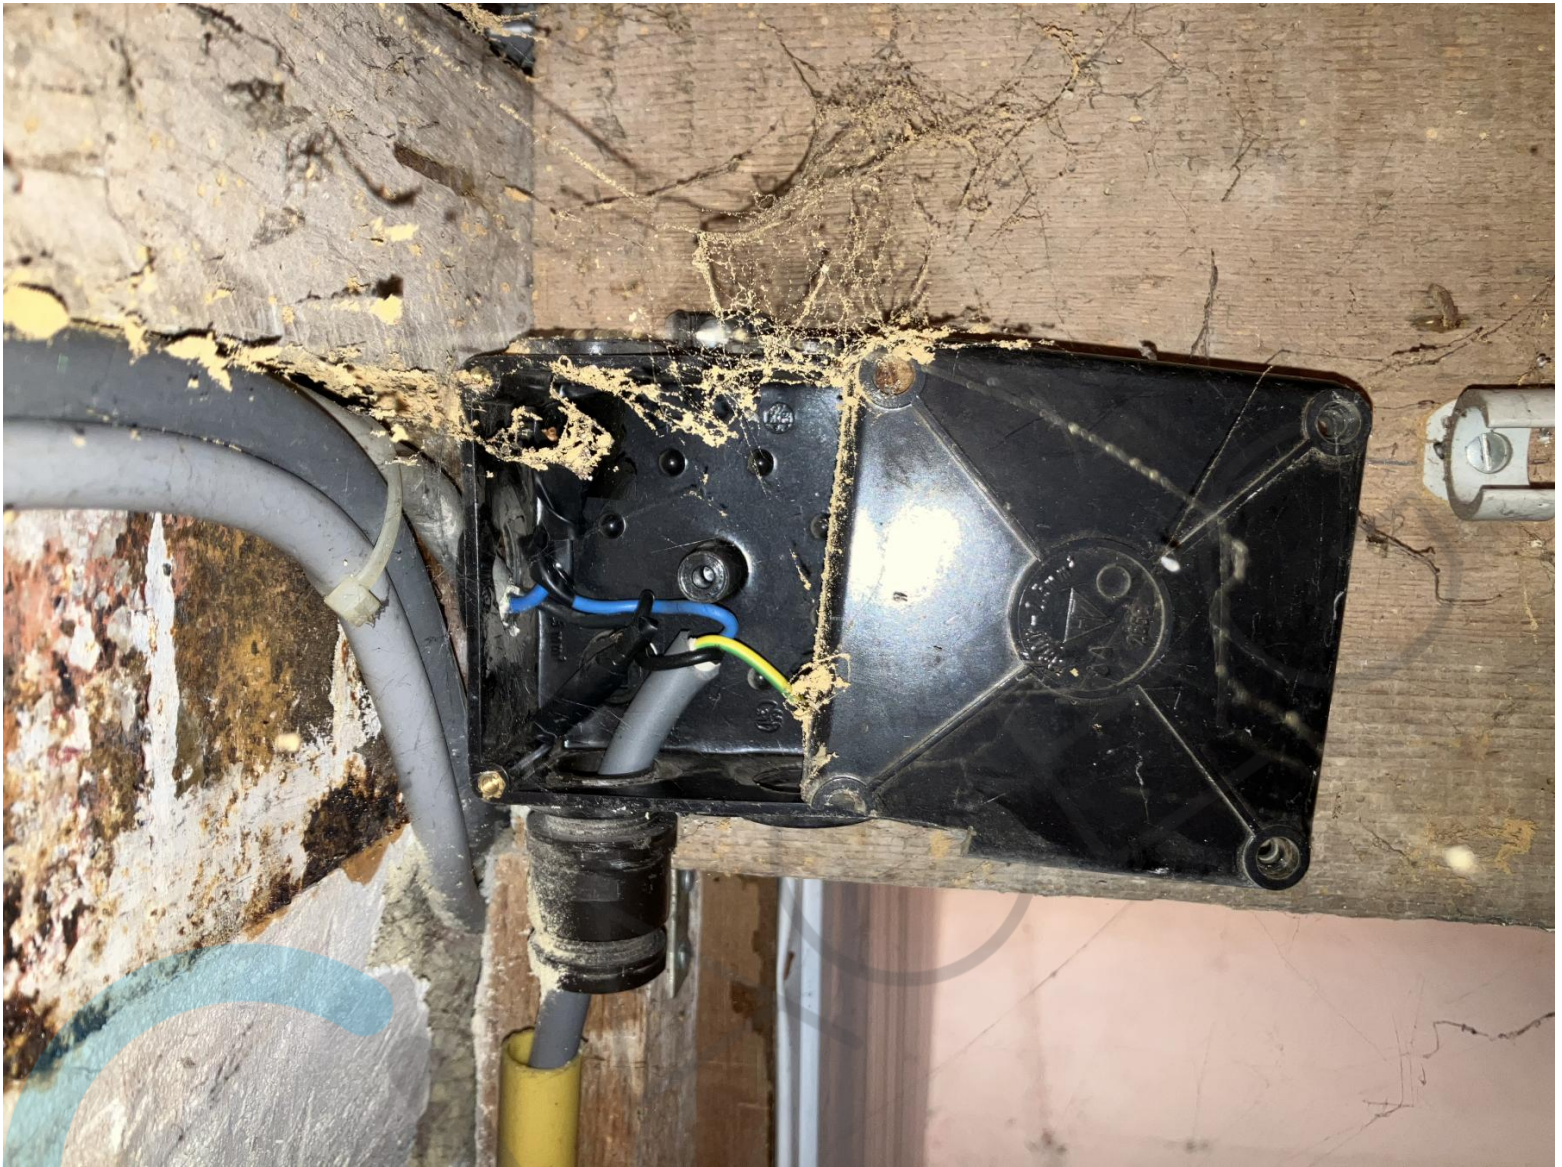
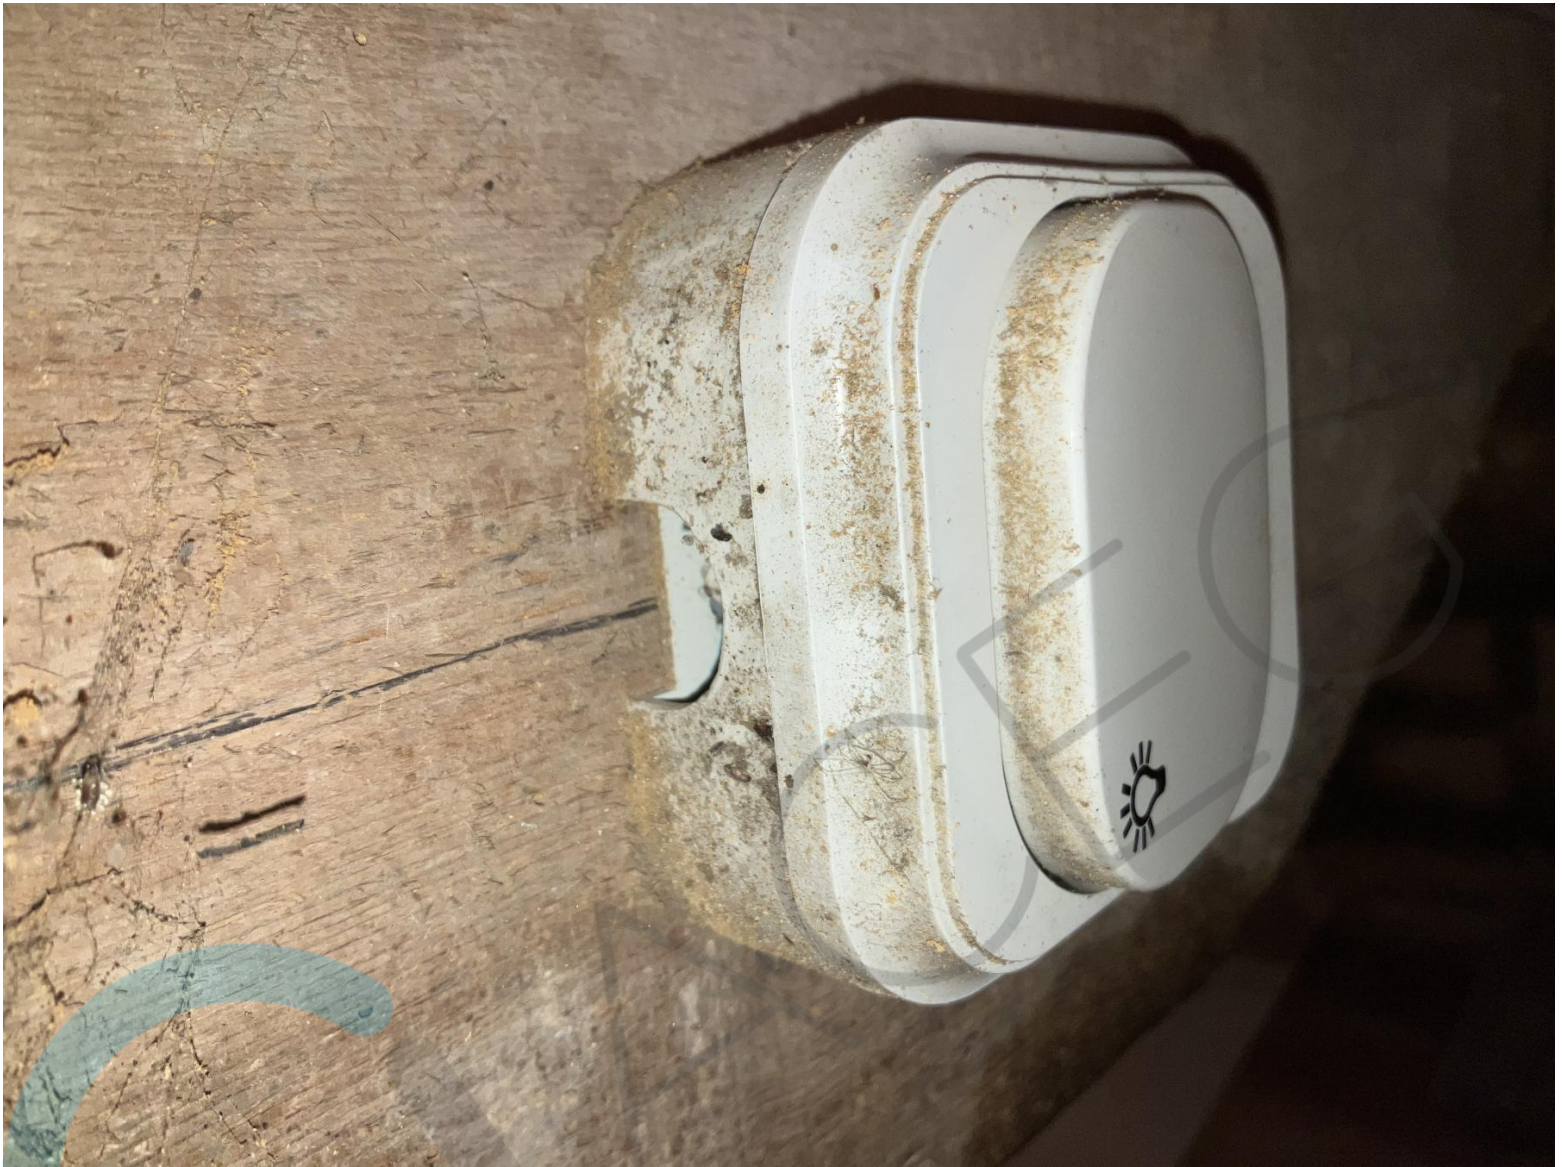
- 18.20 Geleiders die aangetast zijn door overbelasting/slecht contact, dient men te vervangen. (zie foto in bijlage)
- 18.21 Kabeldoorvoeren uit te voeren met wartels of gelijkwaardig bescherming (Boek 1 Onderafdeling 5.2.6.1.).
