Elektrische installaties op laagspanning en op zeer lage spanning (Boek 1 - KB 8/09/2019) - Algemene Directie Energie

📍 Plaats van het onderzoek: Eikenlaan 23 1740 Ternat België

📄 Aard onderzoek: Inspectiebezoek voor verkoop oude installatie (Boek 1 8.4.2)

📅 Datum van het bezoek
08-01-2025

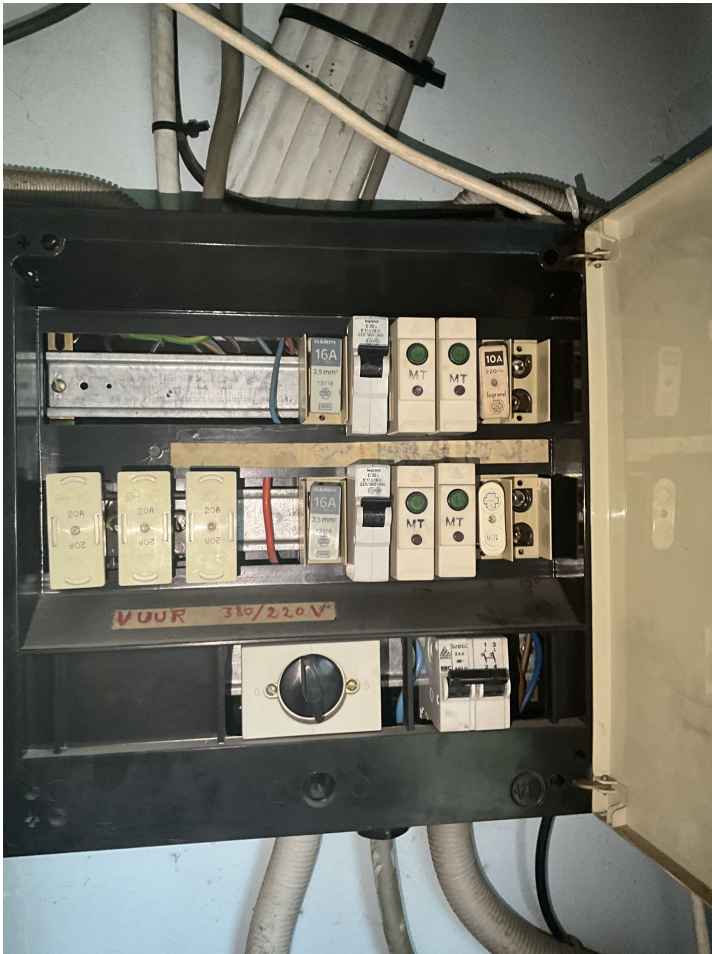
Bord 1

F. Elektrische bord		
	De nominale spanning dient duidelijk vermeld te worden op een oordeelkundig gekozen plaats.	
	Pictogram "levensgevaar" dient op degelijke wijze aangebracht te worden.	
	Het schakelbord dient vervangen te worden, de beschermingsgraad tegen rechtstreekse aanraking is onvoldoende.	B1: 5.3.5.1.; B3: 5.3.5.1
	De genaakbare, naakte onder spanning staande delen zijn niet op een afdoende wijze afgeschermd.	B1: 4.2.2.3.; 5.1.4.;B3: 4.2.2.2.; 5.1.4
	De niet-gebruikte invoeringen van het schakelbord of kast dienen afgedicht te worden.	B1: 4.2.2.3.; 5.1.4.; 5.3.5.1.
	Kalibreer element plaatsen voor de penautomaten of zekeringen of vervangen	
	Rekening houden met Ip beschermingsgraad voor elektrische materieel in badkamer
