## Gelijkvormigheidscontrole - ingebruikname [Hfst. 6.4]

Verslagnummer:  
 31/26022025/44176/47636/2

Inspectie adres: Ter Eikenlaan 14, 1851 Grimbergen (België)  
 De fundering dateert van: Voor 1 oktober 1981  
 Type: Gelijkvormigheidscontrole - ingebruikname [Hfst. 6.4], Controlebezoek - Periodiek [Hfst 6.5]

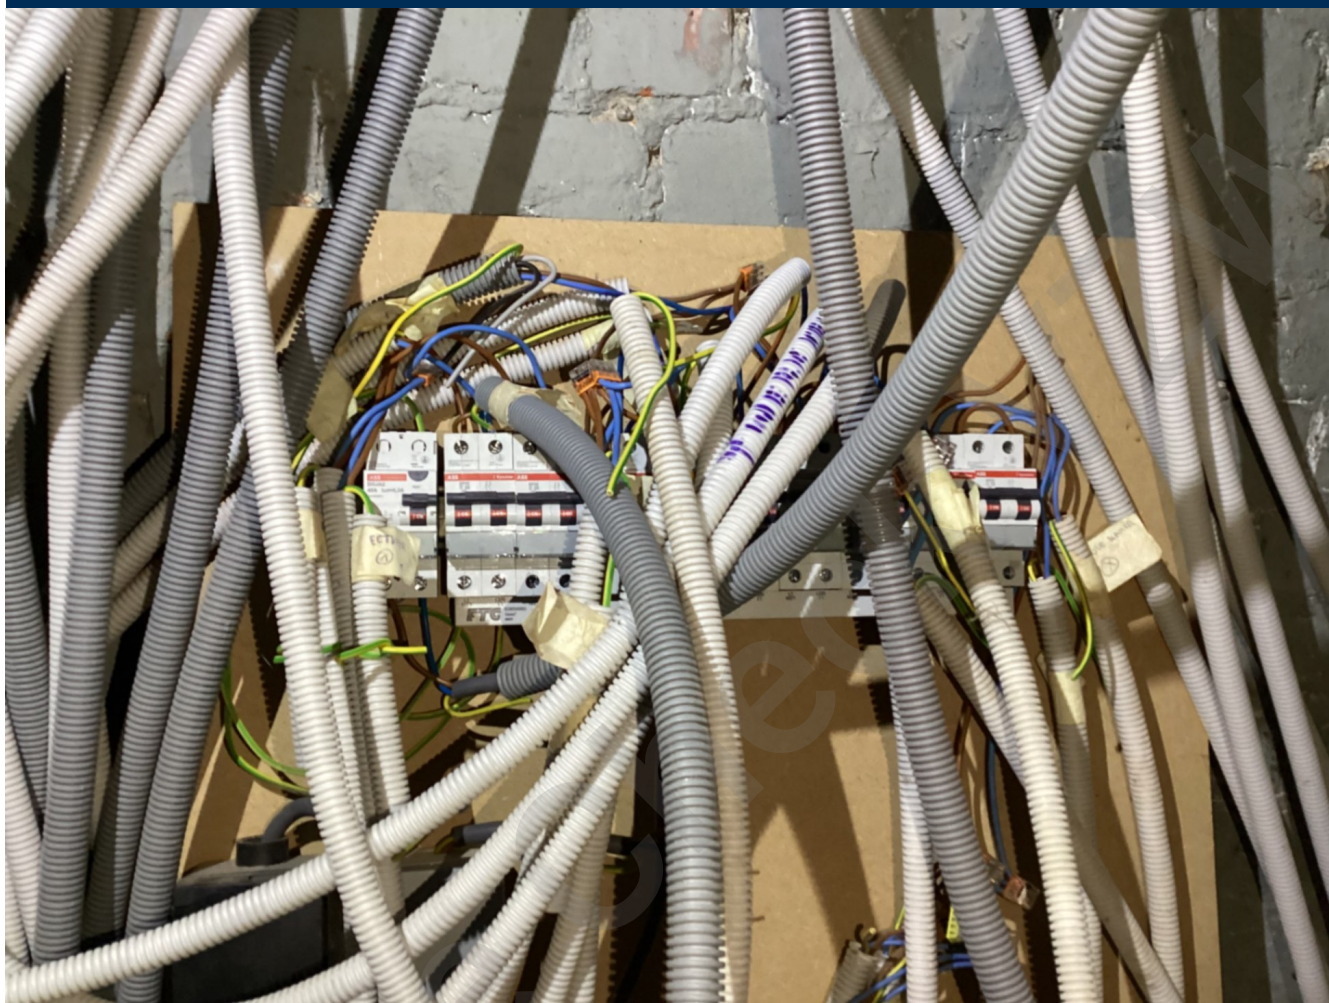
## Elektrisch bord

- Het verdeelbord is niet conform. - oAfd 5.3.5.1; oAfd 4.2.2.1.b
- Het eendraadsschema en situatieplan zijn niet aanwezig. - oAfd 3.1.2.1
- De kringen, de onderbrekingstoestellen en of de beschermingstoestellen zijn niet duidelijk en zichtbaar gekenmerkt. - Afd 3.1.3

- Het elektrische bord beschikt niet over een afdoende beschermingsplaat - oAfd 5.3.5.1
- Het elektrische bord beschikt niet over een afdoende achterwand - oAfd 5.3.5.1
