Keuringsverslag van een elektrische laagspanning- en zeer lage spanningsinstallatie

Type : woning
Afbeelding schakel- en verdeelbord:

Aard onderzoek: Verzwaring van een huishoudelijke installatie van voor 1981 volgens (KB 08/09/2019) - AREI Boek 1-8.4.1., 8.2.1., 8.2.2. en 4.2.4.3.

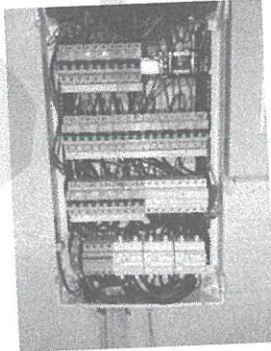
Visueel nazicht (algemeen)	OK	Directe aanraking	OK	Indirecte aanraking	OK
Aansluitingen	OK	schema in bijlage door Aceg vzw	NA		
Equipotentiale verbindingen	OK	Doorsnede geleiders	OK		
Continuïteit	OK	Verlichting / toestellen	OK

nota/note 2 Geen inbreuken vastgesteld.
