VERSLAG NR

GEN/15/61483079/00/NL/000

## Verslag van controle van elektrische installaties op laagspanning en op zeer lage spanning

Nieuwstraat 117, 1640 Sint-Genesius-Rode

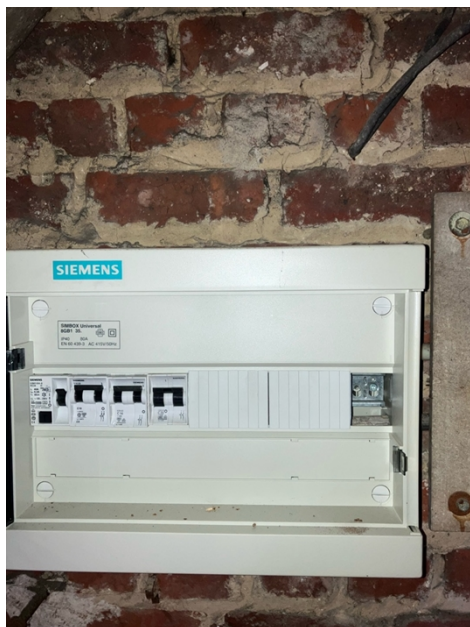
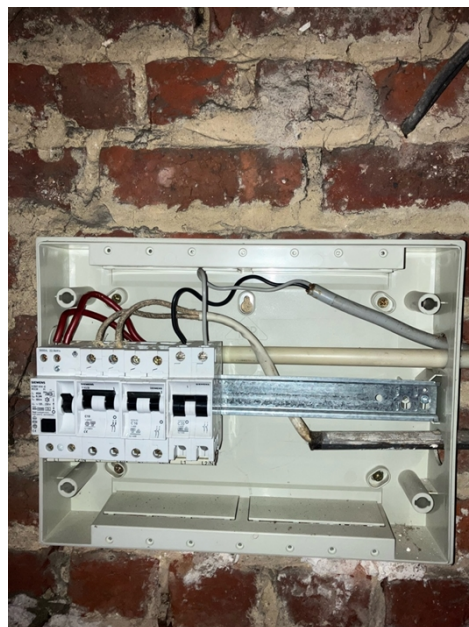
### LS-bord: ALSB

( Elektrisch bord )

( Elektrisch bord - binnenkant )

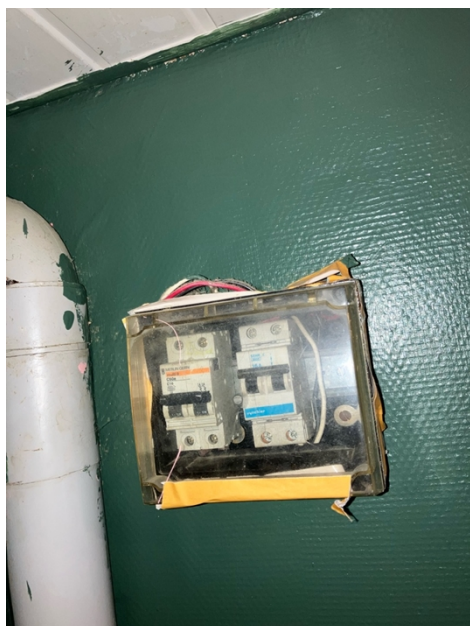
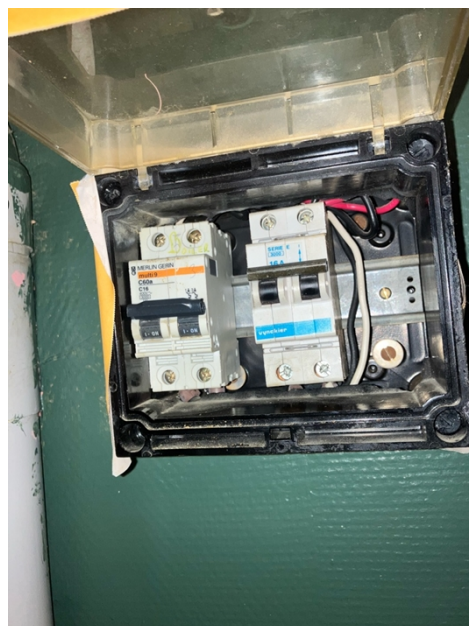
## LS-bord: TD2

( Elektrisch bord )

( Elektrisch bord - binnenkant )

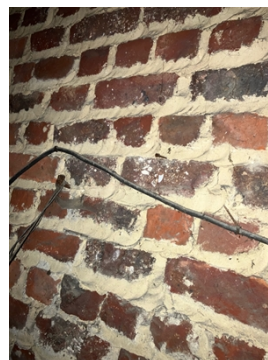
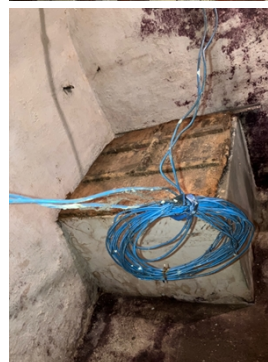
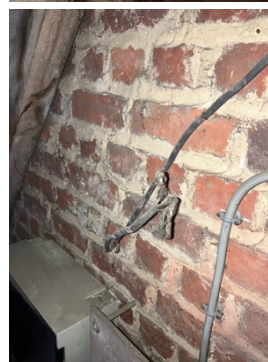
## Leidingen

- De leiding(en) is (zijn) te bevestigen met aangepaste bevestigingsmiddelen (B1: 5.2.2.; 5.2.9.5.; B3: 5.2.2.; 5.2.10.4.).

- De geleiders van het type VOB moeten in daarvoor bestemde buizen/kabelgoten geïnstalleerd worden (B1: 5.2.9.3.; B3: 5.2.10.4.).

- De verbindingen verwezenlijken in verbindings- of aftakdozen, aan de klemmen van schakelaars, contactdozen, in plafonddozen van verlichtingstoestellen (B1: 5.2.6.1.; B3: 5.2.6.1.).

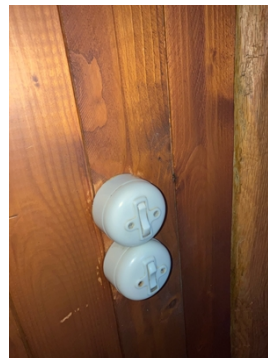
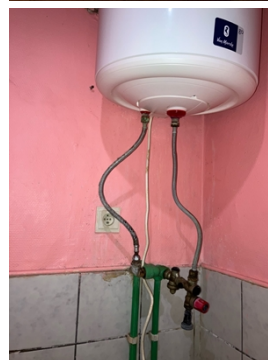
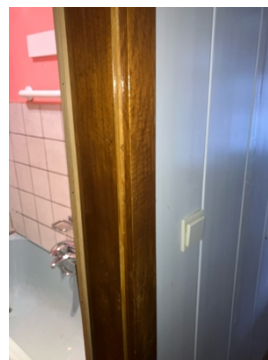
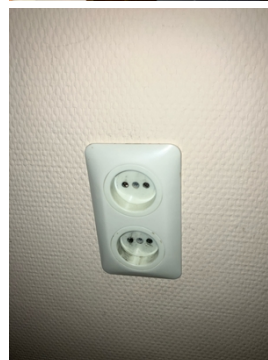
## Verbruikers

- Toestellen zonder bodem moeten bevestigd worden op aangepaste montageplaten (schakelaar, contactdoos, verlichtingstoestel,...) (B1: 4.3.3.5.; 5.3.4.2.; 5.3.5.2.; B3: 4.3.3.5.; 5.3.4.2.; 5.3.5.2.).
- De beschermingsgraad (IP) van het elektrisch materiaal dat in de badkamer geplaatst is, moet aangepast zijn aan het volume waarin dit geïnstalleerd is (B1: 5.1.4.; 7.1.3.).
- De beschermingsgraad (IP) van het elektrisch materiaal dat in de badkamer geplaatst is, moet aangepast zijn aan het volume waarin dit geïnstalleerd is (B1: 5.1.4.; 7.1.3.).
- Contactdozen, conform NBN C61-112, met kinderbeveiliging en aardingscontact plaatsen (B1: 5.3.5.2.).

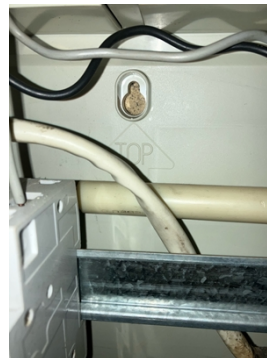
#### Leidingen

- Leidingen voorzien in functie van de uitwendige invloeden (B1: 5.1.4.; B3: 5.1.4.). Cote à cote kabel verwijderen.

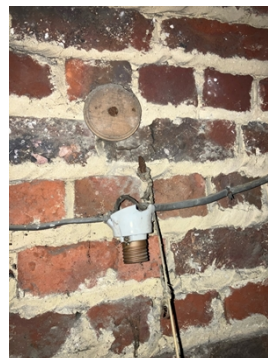
### Diverse + verlichting

- Schakelaar, contactdoos of aftakdoos herschikken en/of opnieuw bevestigen.
- Wij raden u aan de niet gebruikte leidingen te verwijderen.
