## Controlebezoek - Periodiek [Hfst 6.5]

Verslagnummer:  
33/25032025/45228/49146/1

Inspectie adres: Bruiloftstraat 27, 9050 Gent  
(België)  
Type: Controlebezoek - Periodiek [Hfst 6.5]

Afwijking: Huishoudelijke installatie oud AREI  
[Afd 8.2.2]

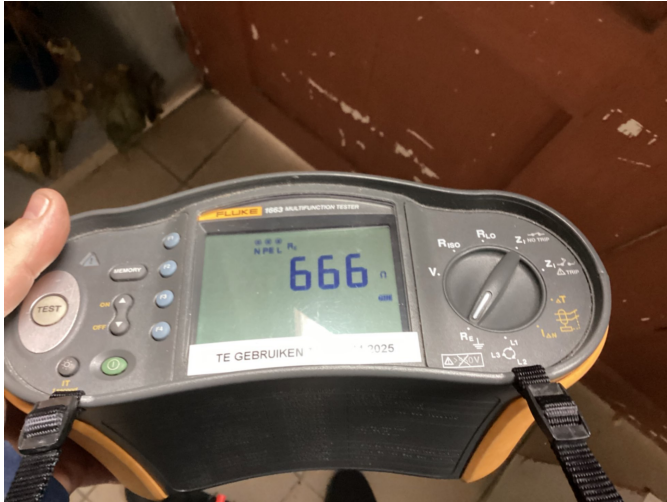
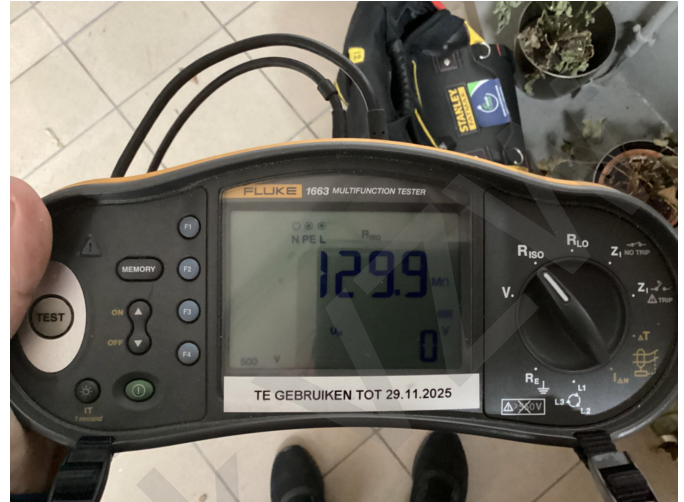
## Metingen

EAN: 541448820043546075  
Teller nr: 1SAG1200053234  
Dagindex: 592  
Nachtindex: 556  
Aardingsweerstand: 666 ohm  
Minimale isolatieweerstand: 129,9 MΩ
