## Keuringsverslag van een elektrische laagspanning- en zeer lage spanningsinstallatie

### NIET CONFORM

Controlebezoek van een oude huishoudelijke elektrische installatie van een wooneenheid bij verkoop op vraag van de verkoper volgens (KB 08/09/2019) - AREI Boek 1- 8.4.2. en 8.2.1. en 4.2.4.3.

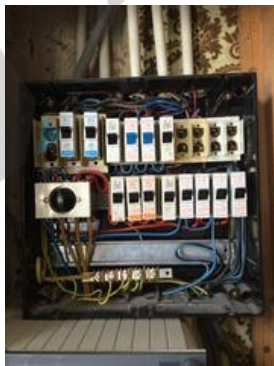
Afbeelding schakel- en verdeelbord:

I5.05 De deur en/of afschermplaat van het schakelbord dient (terug)geplaatst worden. Aanraking van onder spanning staande delen mogelijk. (Boek 1 Afdeling 5.1.4. en 5.3.5.1.A. en 4.2.2.3.)

I5.09 De genaakbare, naakte onder spanning staande delen zijn onvoldoende afgeschermd. (Boek 1 Afdeling 5.1.4. en 4.2.2.3.)

I7.02 De smeltveiligheidshouders of houders van automatische schakelaars dienen voorzien te worden van kalibreerelementen. (Boek 1 Onderafdeling 5.3.5.5.A.)
