# Energieprestatiecertificaat

Niet-residentiële eenheid (oppervlakte  $\leq$  500 m<sup>2</sup>)

**Mijnwerkersstraat 2, 9500 Geraardsbergen**

certificaatnummer: 20250426-0003587042-KNR-1

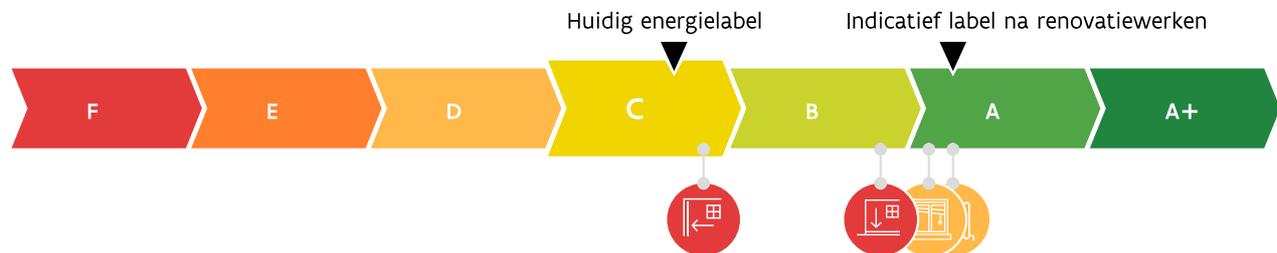
## Energielabel na uitvoering van de aanbevelingen

Als u beslist om uw eenheid stapsgewijs te renoveren in de hierboven gesuggereerde volgorde, geeft de onderstaande energieschaal een overzicht van waar uw eenheid zich na elke stap zal bevinden op de energieschaal. Verandert u de volgorde, dan verandert ook de impact van elke maatregel. Dat kan hier niet weergegeven worden. Bij de plaatsing van een installatie op zonne-energie zal het energielabel nog verder verbeteren.
