PROCES-VERBAL DE CONTROLE D'UNE INSTALLATION ELECTRIQUE A BT ET TBT

Rapport N° : <u>501804-18/006</u>	Personne responsable de l'exécution du travail (Nom-Prénom) :
Date du Contrôle : <u>18/04/18</u>	N°TVA/N°C. Ident. :
Propriétaire (Nom-Prénom) :	Adresse de l'installation :
Adresse :

Rue Generale Jo GAULDE
6180 Courcelles

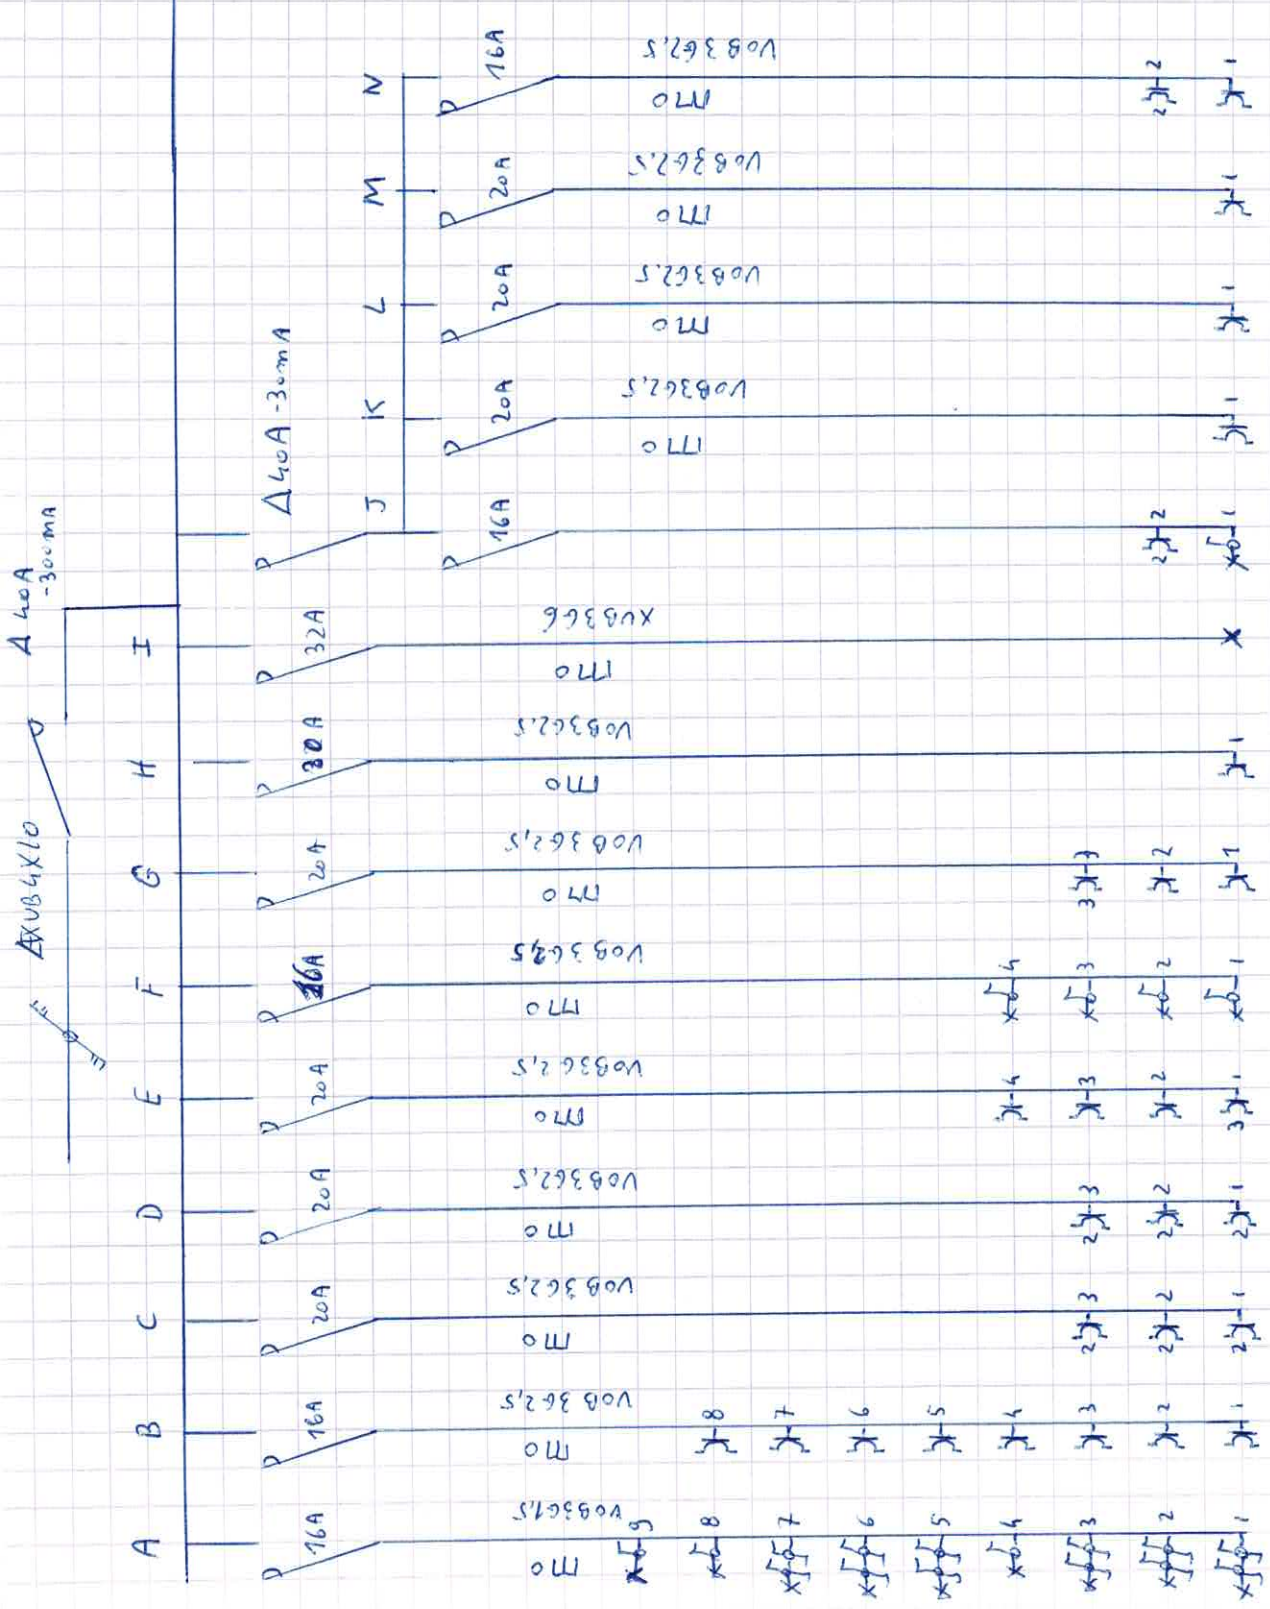
- A: Eclairage
- B: Prises chambres
- C: Prises magasin
- D: Prises magasin
- E: Prises séjour
- F: AL; Volet
- G: Prises Cuisine
- H: prise four
- I: Alimentation Trave
- J: Prises+Ec SDB
- K: prise L.V
- L: prise sejour
- M: Prises m.l
- N: Prises+Ec CAVE
Chaudière
