Rapport de contrôle d'installations électriques à basse et à très basse tension

RÉF. 123/2024/80957/01:2

DATE DU CONTRÔLE 14/10/2024 (9:07 - 10:20) AGENT VISITEUR Laurent Bergiers
ADRESSE DU CONTRÔLE Rue Boulanger-Duhayon 8 - 5190 Jemeppe-sur-Sambre TYPE DE CONTRÔLE Visite de contrôle vente ancienne installation (8.4.2.)

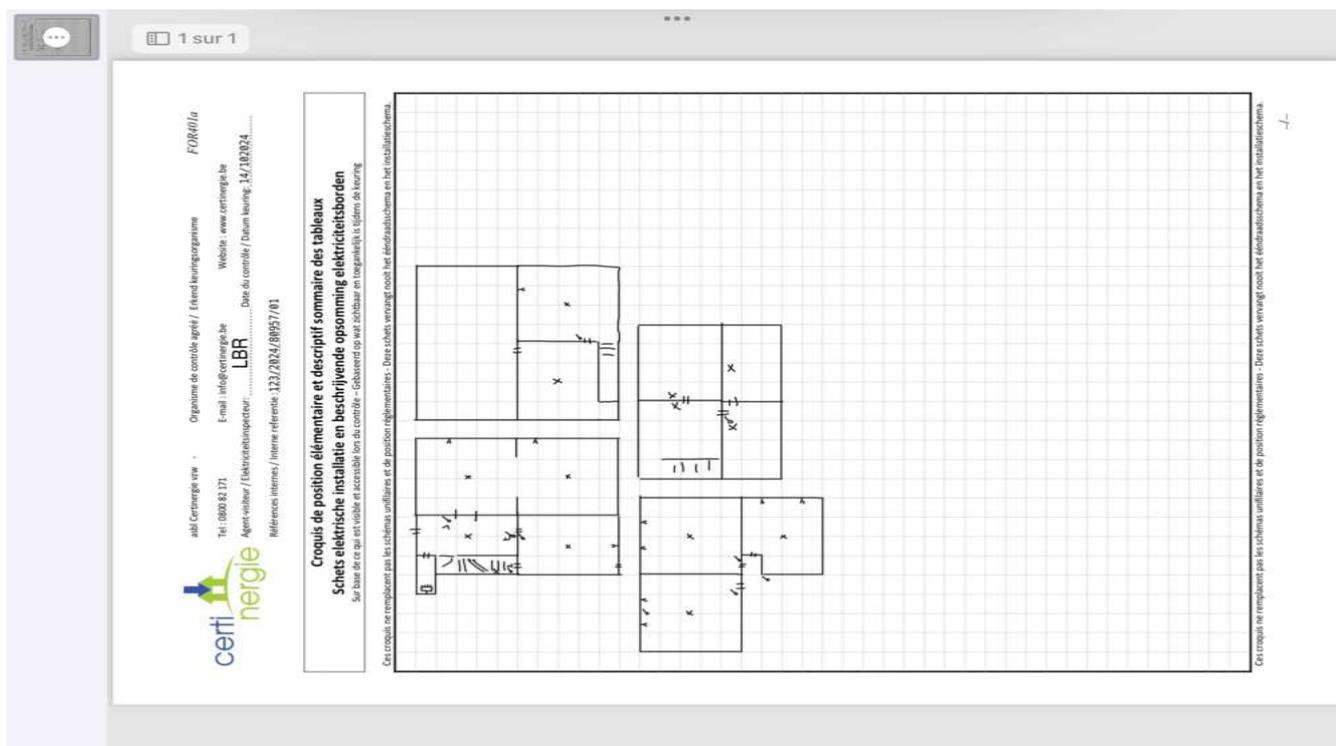
Croquis de position élémentaire et descriptif sommaire des tableaux

sur base de ce qui est visible et accessible lors du contrôle
 Note : ces croquis ne remplacent pas les schémas unifilaires et de position réglementaires
