**Rapport de contrôle d'une installation électrique
Basse Tension**
Rapport N° 55.213
Original

📍 **Lieu du contrôle:** Rue Olivier Gille 5, 6200 Châtelet Rue Olivier Gille 5 6200 Châtelet Belgique

📄 **Type de contrôle:** Visite périodique (Livre 1 6.5)

📅 **Date du contrôle:**
15/10/2024

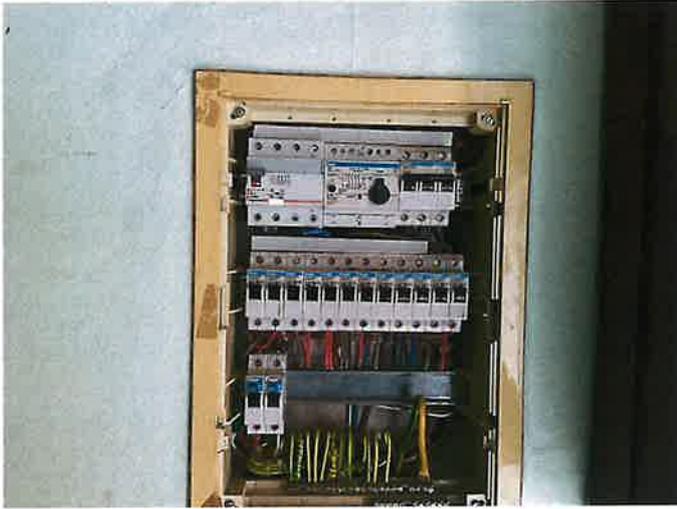
Tableau 1

| Description de l'installation | 1 Diff 30mA40A NOK 1XIII DJ 25A NOK 7XII DJ15A OK |

Le différentiel 30mA fonctionne pas après à voir teste

| Catégorie | Libellé | Paragraphe |
|--|--|---|
| | Protéger correctement les pièces nues sous tension et accessibles. | L1: 4.2.2.3.; 5.1.4.; L3: 4.2.2.2.; 5.1.4 |
