Rapport de contrôle d'installations électriques à basse et à très basse tension

RÉF. 158/2024/86060/01:1

DATE DU CONTRÔLE 27/12/2024 (14:20 - 15:00) AGENT VISITEUR Thierry Van Vooren
 ADRESSE DU CONTRÔLE Rue Cavagne 81 - 7110 Strépy-Bracquegnies TYPE DE CONTRÔLE Visite de contrôle vente ancienne installation (8.4.2.)

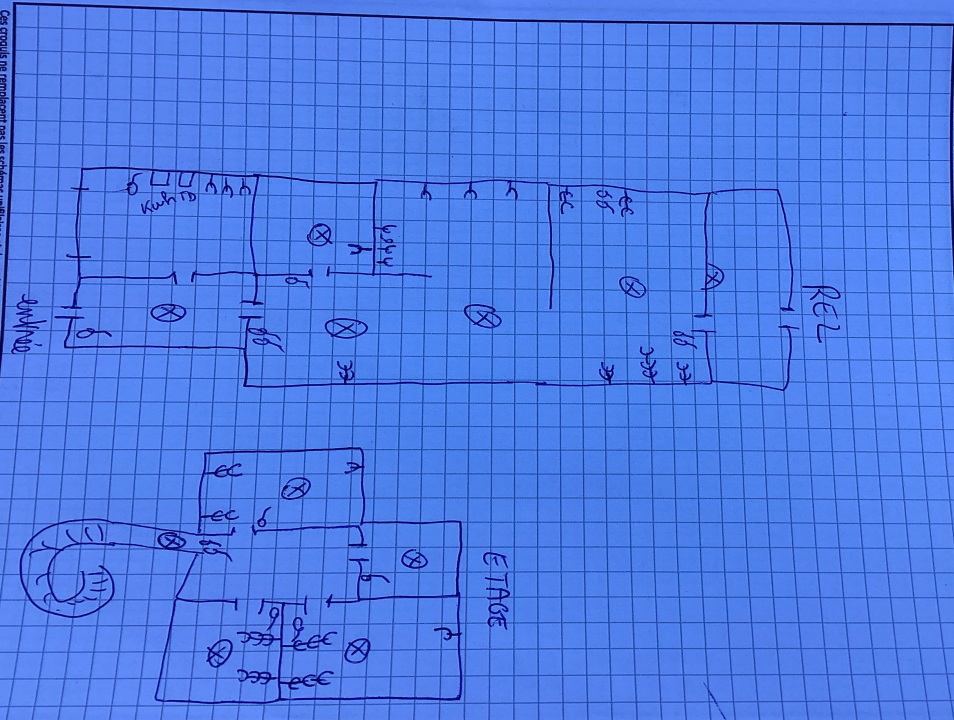
Croquis de position élémentaire et descriptif sommaire des tableaux
Schets elektrische installatie en beschrijvende opsomming elektriciteitsborden

Sur base de ce qui est visible et accessible lors du contrôle. Gebaseerd op wat zichtbaar en toegankelijk is tijdens de keuring.
